2023 농촌지하수관리보고서

양강지구

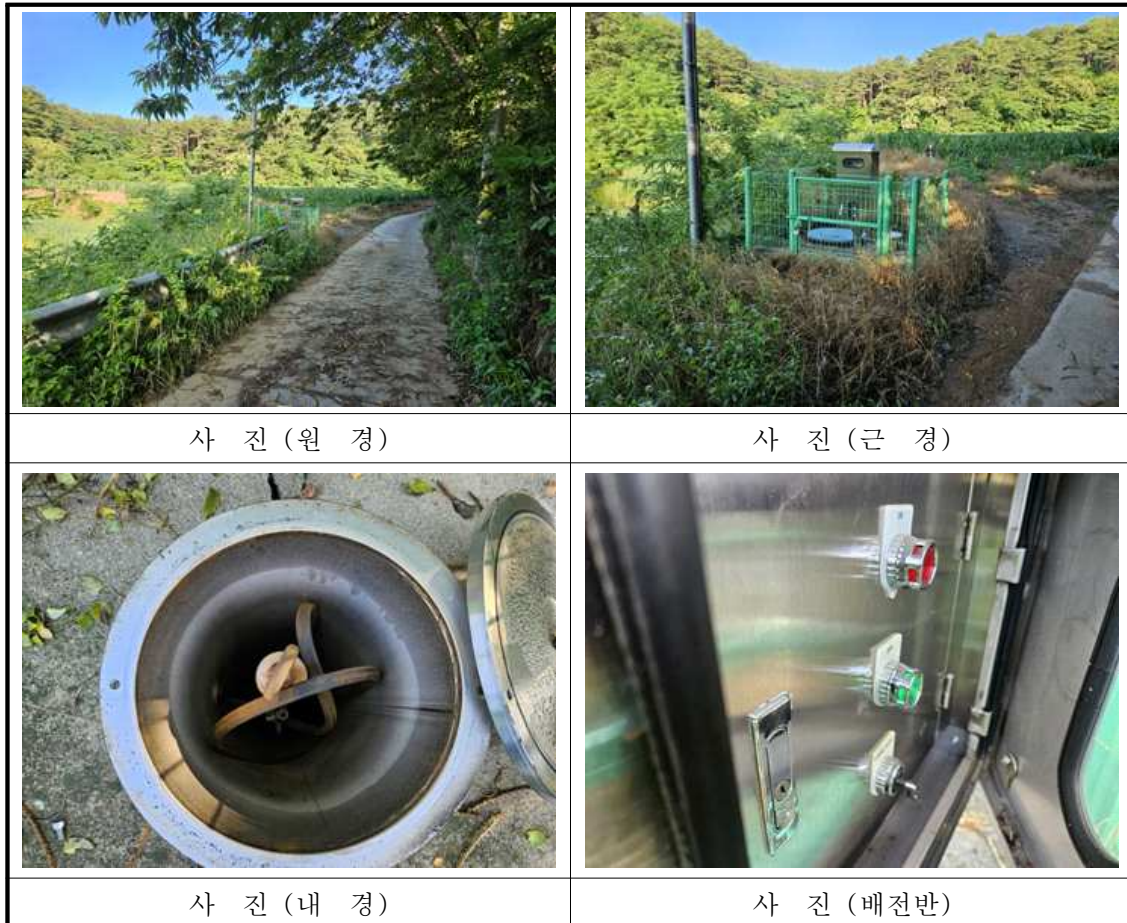
문제점	출수장치 없음, 수위측정관 없음		
대 책	출수장치설치, 수위측정관설치		
추정소요사업비 (공 종 별)	공종(항목)	처리내역	처리비용(단위:천원)
	출수장치 없음	출수장치설치	38
	수위측정관 없음	수위측정관설치	167
	계		205

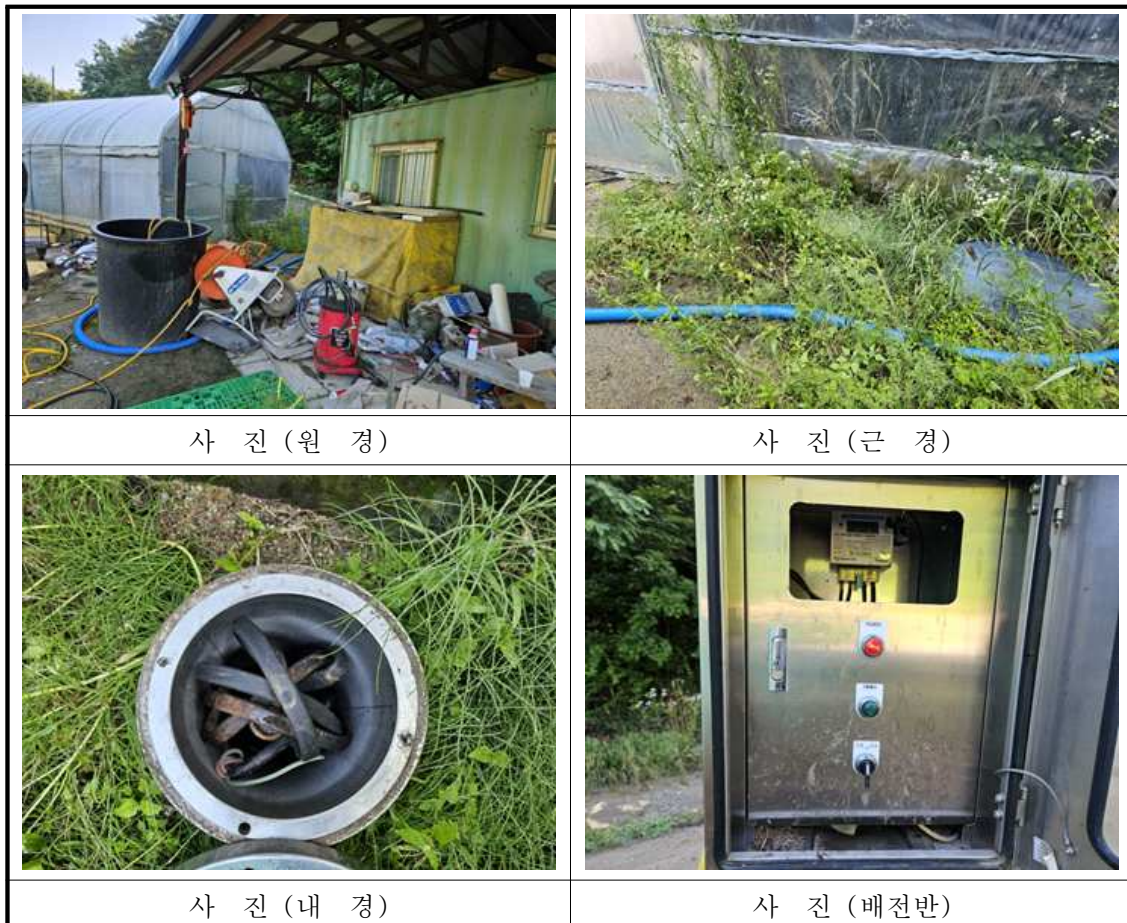
문제점	유량계 미흡, 출수장치 없음, 수위측정관 없음		
대책	유량계 설치, 출수장치설치, 수위측정관설치		
추정소요사업비 (공 종 별)	공종(항목)	처리내역	처리비용(단위:천원)
	유량계 미흡	유량계설치	231
	출수장치 없음	출수장치설치	38
	수위측정관 없음	수위측정관설치	167
	계		436

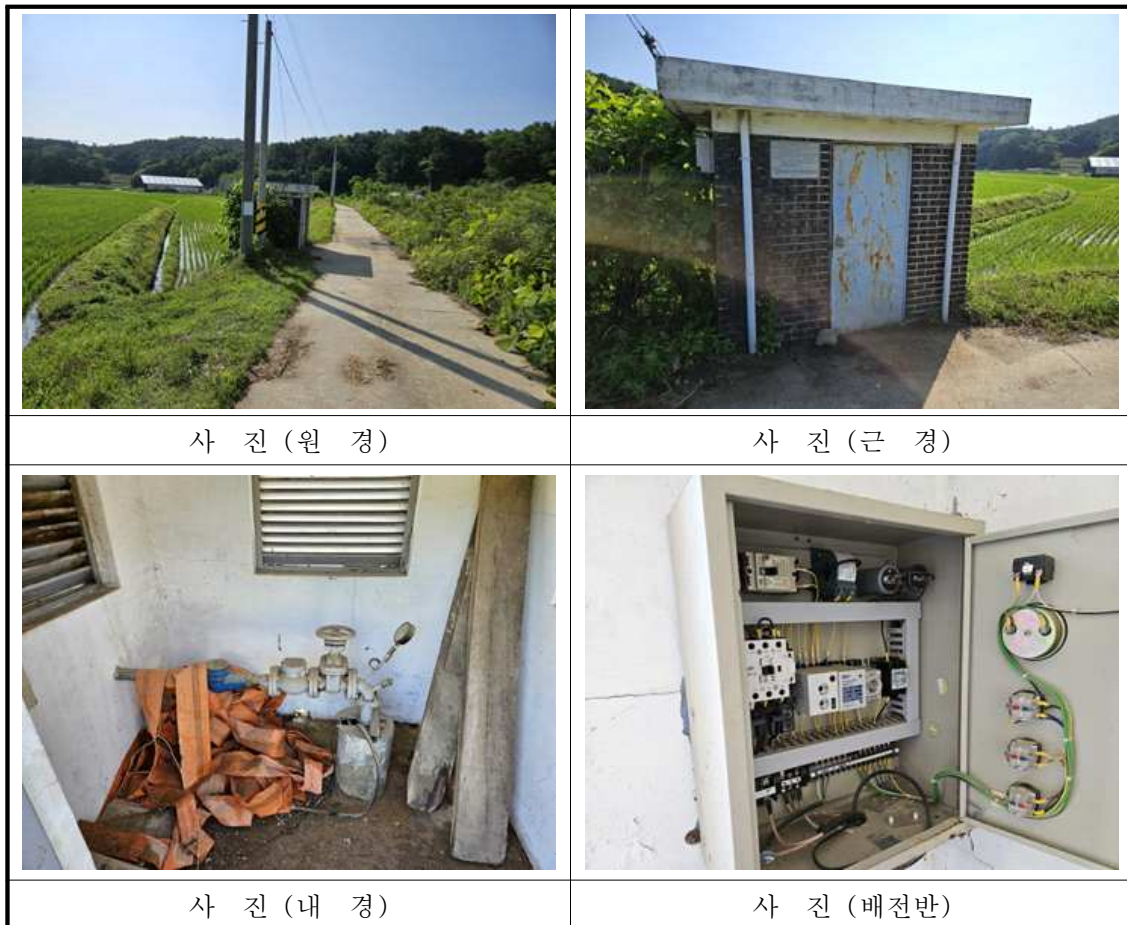
문제점	출수장치 없음, 수위측정관 없음		
대책	출수장치설치, 수위측정관설치		
추정소요사업비 (공 종 별)	공종(항목)	처리내역	처리비용(단위:천원)
	출수장치 없음	출수장치설치	38
	수위측정관 없음	수위측정관설치	167
	계		205

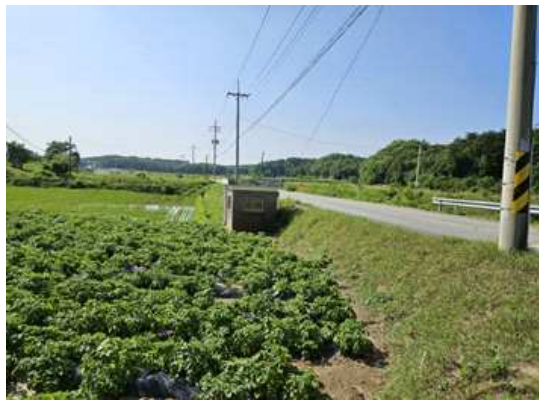
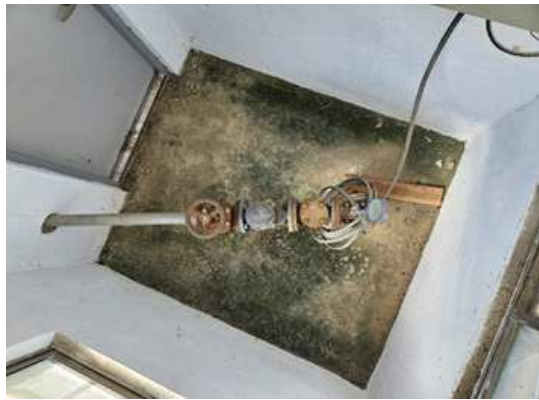
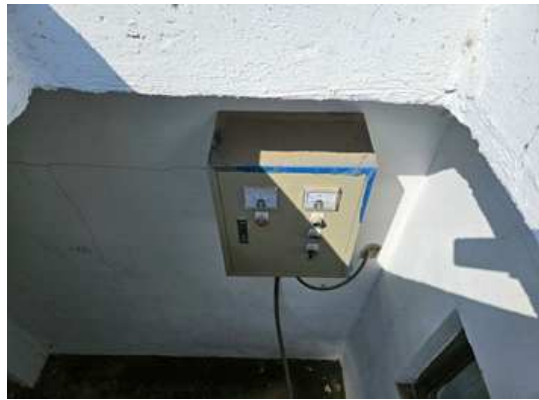
문제점	출수장치 없음, 수위측정관 없음		
대 책	출수장치설치, 수위측정관설치		
추정소요사업비 (공 종 별)	공종(항목)	처리내역	처리비용(단위:천원)
	출수장치 없음	출수장치설치	38
	수위측정관 없음	수위측정관설치	167
	계		205

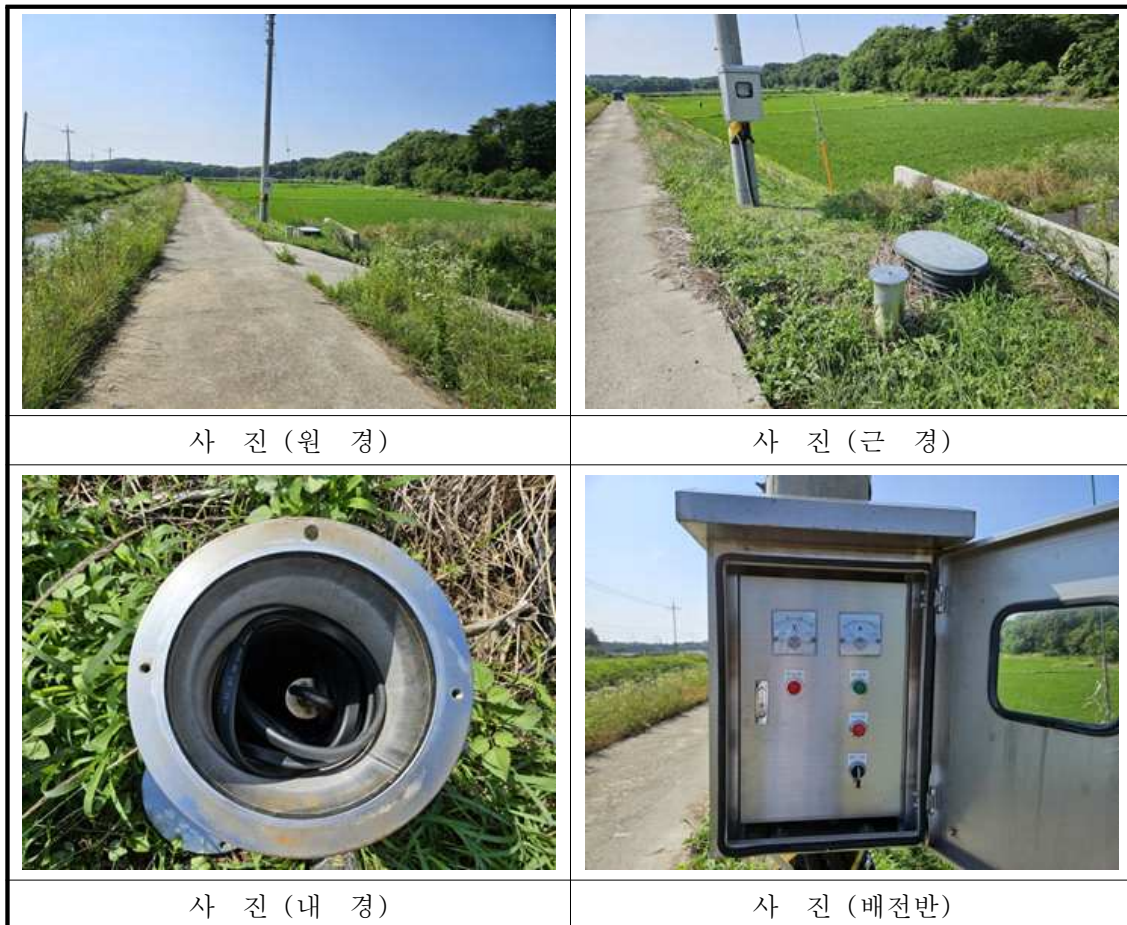
문제점	출수장치 없음, 수위측정관 없음		
대책	출수장치설치, 수위측정관설치		
추정소요사업비 (공 종 별)	공종(항목)	처리내역	처리비용(단위:천원)
	출수장치 없음	출수장치설치	38
	수위측정관 없음	수위측정관설치	167
	계		205

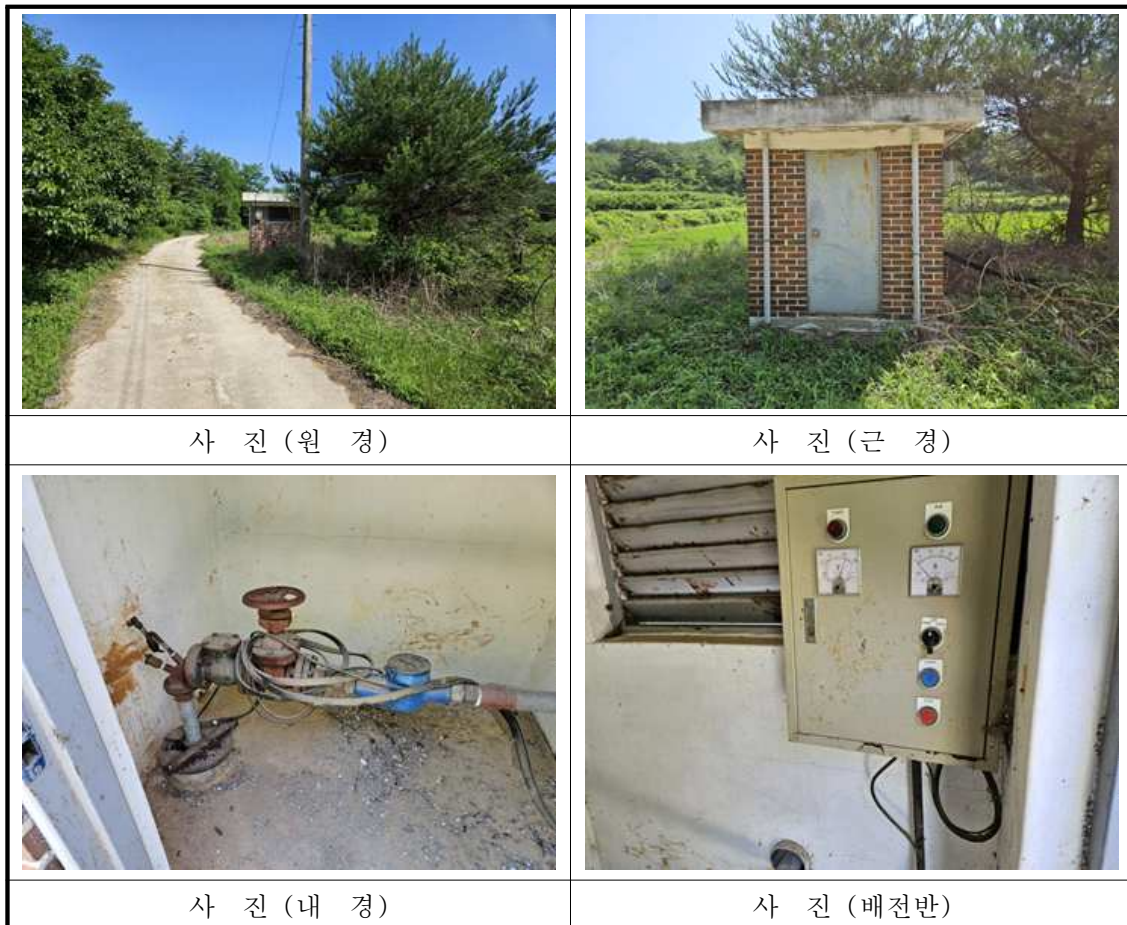
문제점	출수장치 없음, 수위측정관 없음		
대 책	출수장치설치, 수위측정관설치		
추정소요사업비 (공 종 별)	공종(항목)	처리내역	처리비용(단위:천원)
	출수장치 없음	출수장치설치	38
	수위측정관 없음	수위측정관설치	167
	계		205

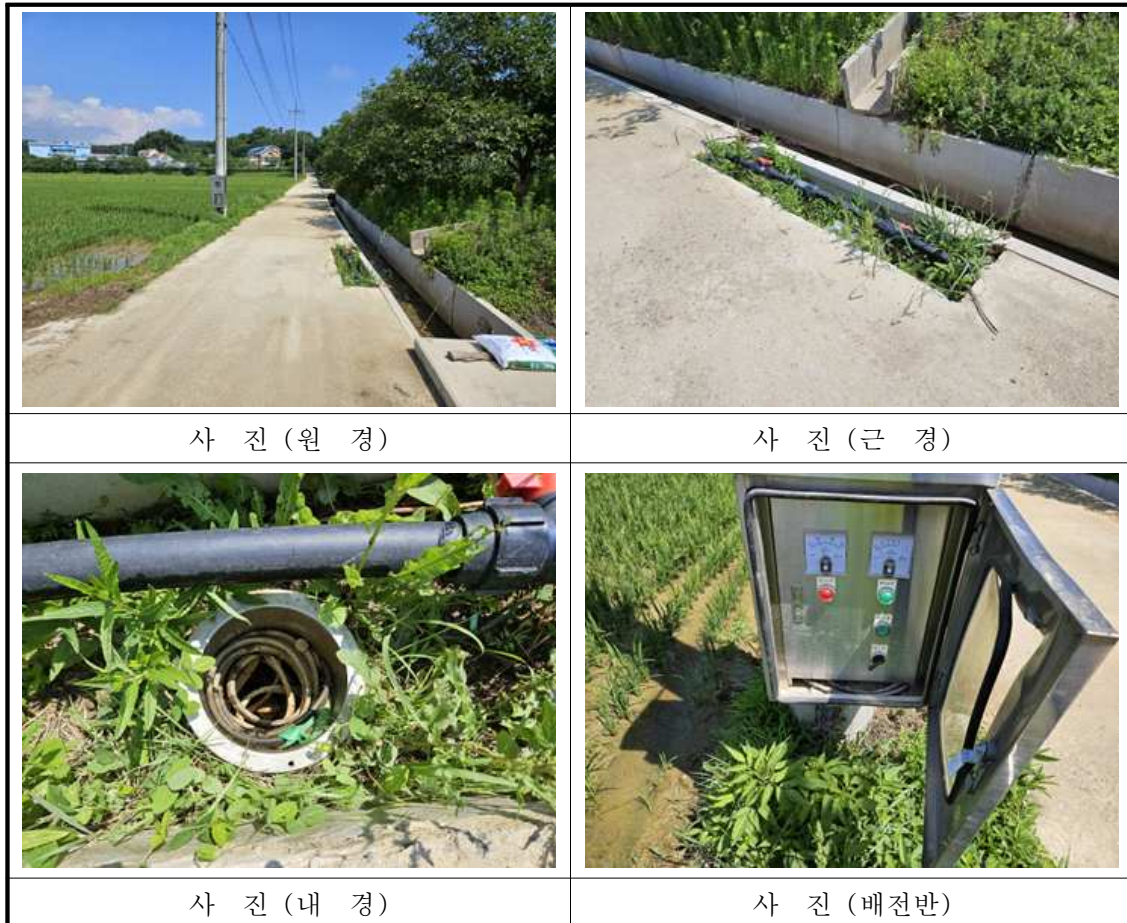
문제점	유량계 없음, 출수장치 없음, 수위측정관 없음		
대책	유량계 설치, 출수장치설치, 수위측정관설치		
추정소요사업비 (공 종 별)	공종(항목)	처리내역	처리비용(단위:천원)
	유량계 없음	유량계설치	231
	출수장치 없음	출수장치설치	38
	수위측정관 없음	수위측정관설치	167
	계		436

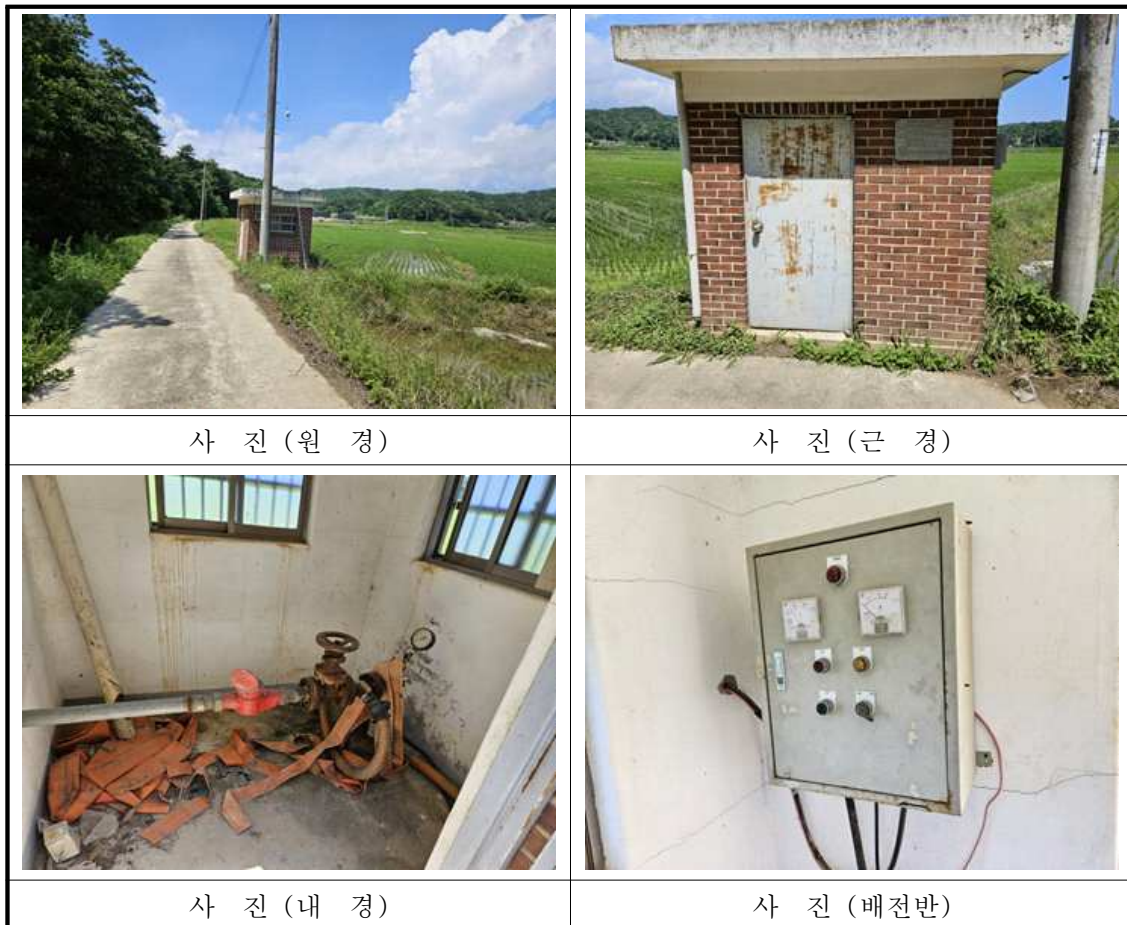
문제점	수위측정관 없음		
대책	수위측정관설치		
추정소요사업비 (공종별)	공종(항목)	처리내역	처리비용(단위:천원)
	수위측정관 없음	수위측정관설치	167
	계		167

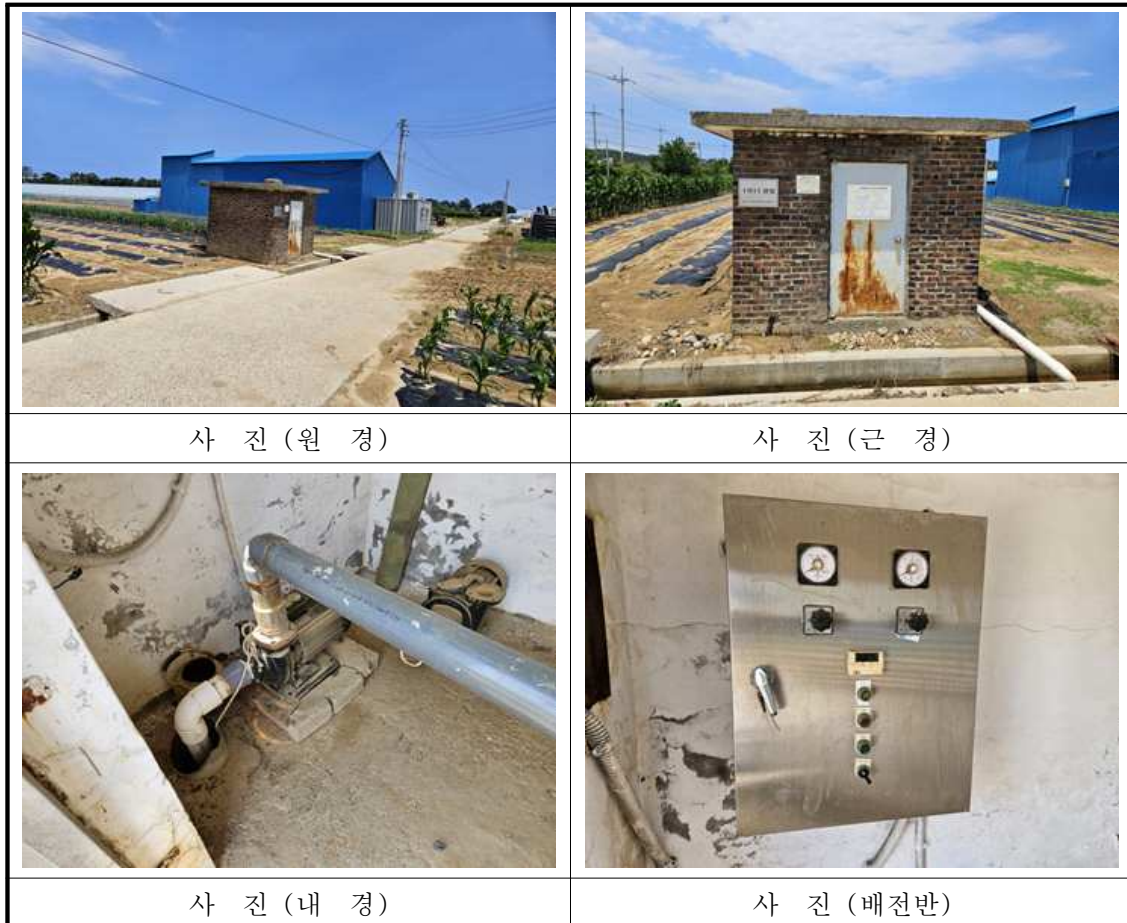
문제점	유량계 없음, 출수장치 없음, 수위측정관 없음		
대책	유량계 설치, 출수장치설치, 수위측정관설치		
추정소요사업비 (공 종 별)	공종(항목)	처리내역	처리비용(단위:천원)
	유량계 없음	유량계설치	231
	출수장치 없음	출수장치설치	38
	수위측정관 없음	수위측정관설치	167
	계		436

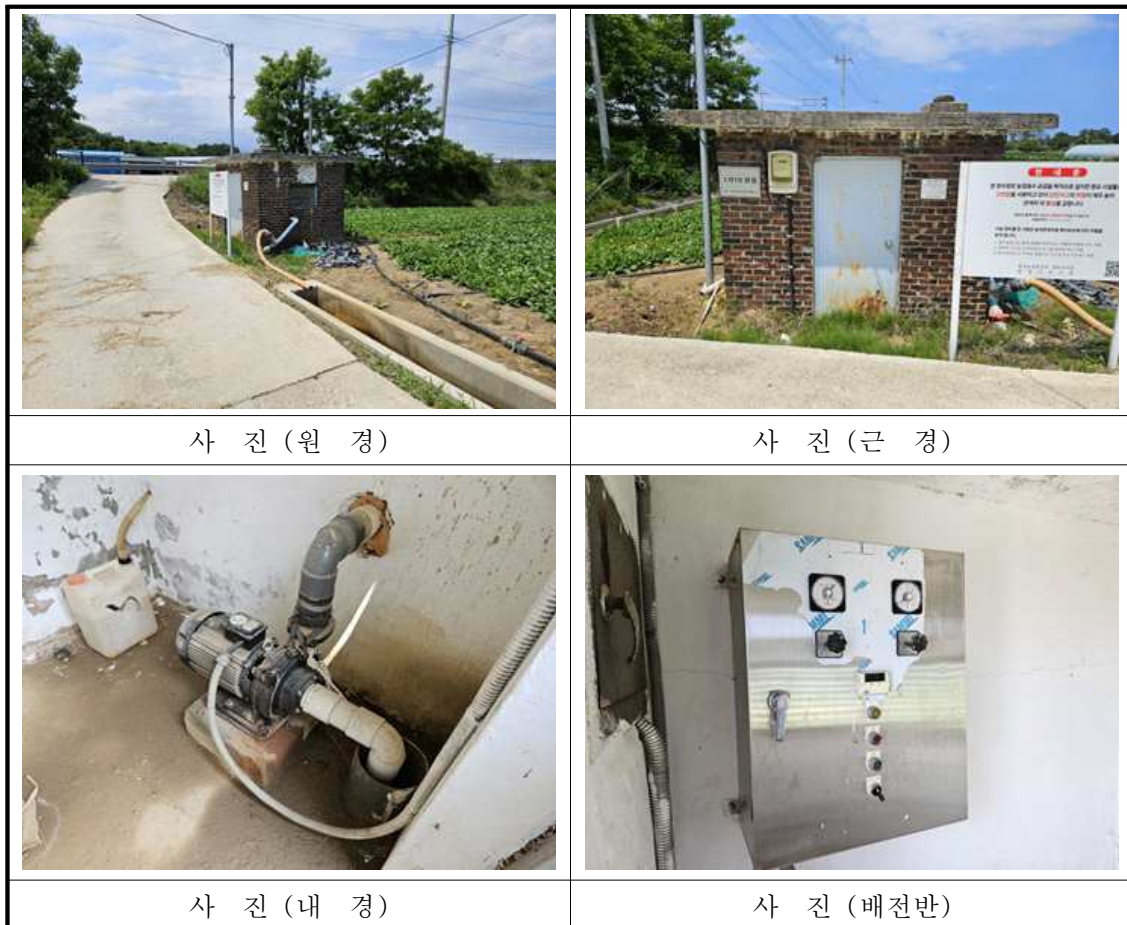
문제점	유량계 없음, 출수장치 없음, 수위측정관 없음		
대책	유량계 설치, 출수장치설치, 수위측정관설치		
추정소요사업비 (공 종 별)	공종(항목)	처리내역	처리비용(단위:천원)
	유량계 없음	유량계설치	231
	출수장치 없음	출수장치설치	38
	수위측정관 없음	수위측정관설치	167
	계		436

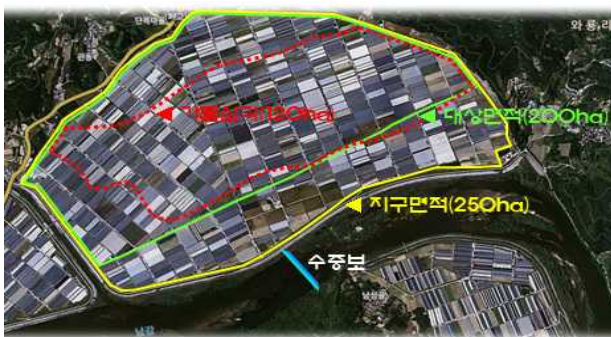
- 지하수함양의 정의
 - 대수층에 물을 인위적으로 주입하거나 침투시켜 지하수량을 증진시키는 방법으로 강수, 지하수, 강변여과수 등의 용수를 저장하고 이용하는 것
- 지하수함양 개발 시 장점
 - 강수, 강변여과수, 수막재배 후 지하수 재이용을 통해 순환형 수자원 확보 가능
 - 지하수위 저하로 인한 지하수의 염수화 및 농작물 피해 예방
 - 동절기 지하수 이용량이 집중되는 대규모 시설농업단지의 지하수 고갈 대비 가능
- 입지 조건
 - 강변여과수 등 주변에 여유 수자원이 존재하여 수자원 고갈 지역으로 물을 함양할 수 있는 지역
 - 하상 및 유역의 경사가 완만한 지역
 - 충적 대수층이 두껍게 발달하여 다량의 지하수 함양지역
 - 주변에 오염원이 없어 인공함양 시 오염을 초래하지 않는 지역
- 지하수함양 국내사례(진주 단목지구)
 - 순환형 수자원 확보를 위해 지하수함양정, 관측정 등을 설치하여 지하수 함양량 확보 및 모니터링 실시
