2015 농촌지하수관리 보고서

- 승서지구 -

농림축산식품부
Ministry of Agriculture, Food and Rural Affairs

kf 한국농어촌공사

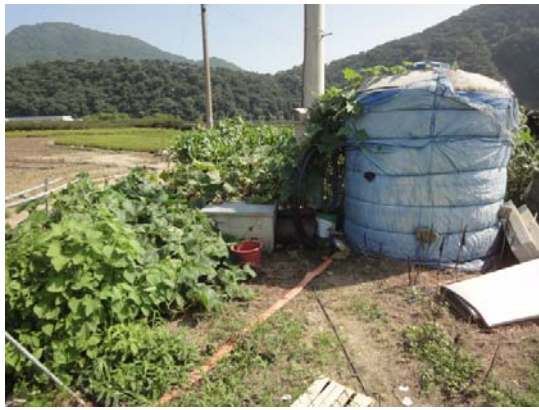
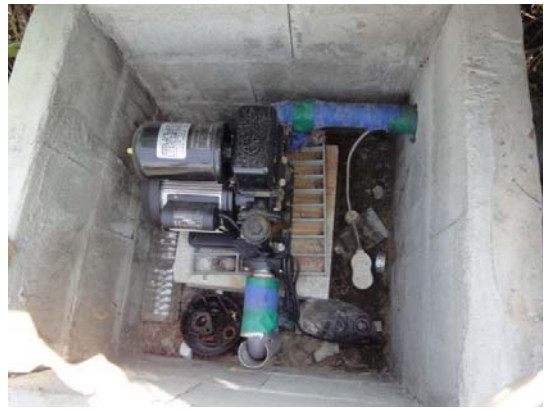
WSCN201501017

- 질산성질소 농도 10mg/L를 초과하는 지역의 보다 정밀한 오염현황을 확인하기 위하여 해당 관정 및 주변 관정을 대상으로 2차 질산성질소 분석을 실시하였다. 주변관정을 포함하여 총 17개소에서 질산성질소 2차분석을 분석한 결과, 그 중 3개소에서 질산성질소 농도 10mg/L을 초과하였으며 나머지 14개소에서는 10mg/L 이하로 나타났다.
- 1차 및 2차 질산성질소 분석결과 1회라도 10mg/L를 초과한 지점 중 조사번호 WSCN201501017의 경우 1차 9.1mg/L에서 2차 10.2mg/L로 증가하였으며 관정주변으로 밭이 둘러싸고 있어 퇴비에 의한 질산성질소 오염우려가 높은 지점으로 판단된다. WSCN201501670의 경우 1차 25.7mg/L에서 2차 14.0mg/L로 감소하였지만, 여전히 높은 농도를 나타내며 주변 토지이용은 밭이 대부분이고 상류방향 인근에 축사가 위치하여 축산분뇨에 의한 가능성이 높으므로 향후 축사 주변을 포함한 정밀조사가 필요하다. WSCN201501792의 경우 1차 10.9mg/L에서 2차 11.3mg/L로 증가하였으며 이곳 역시 관정주변으로 밭이 둘러싸고 있어 퇴비에 의한 질산성질소 오염우려가 높은 지점으로 판단된다.

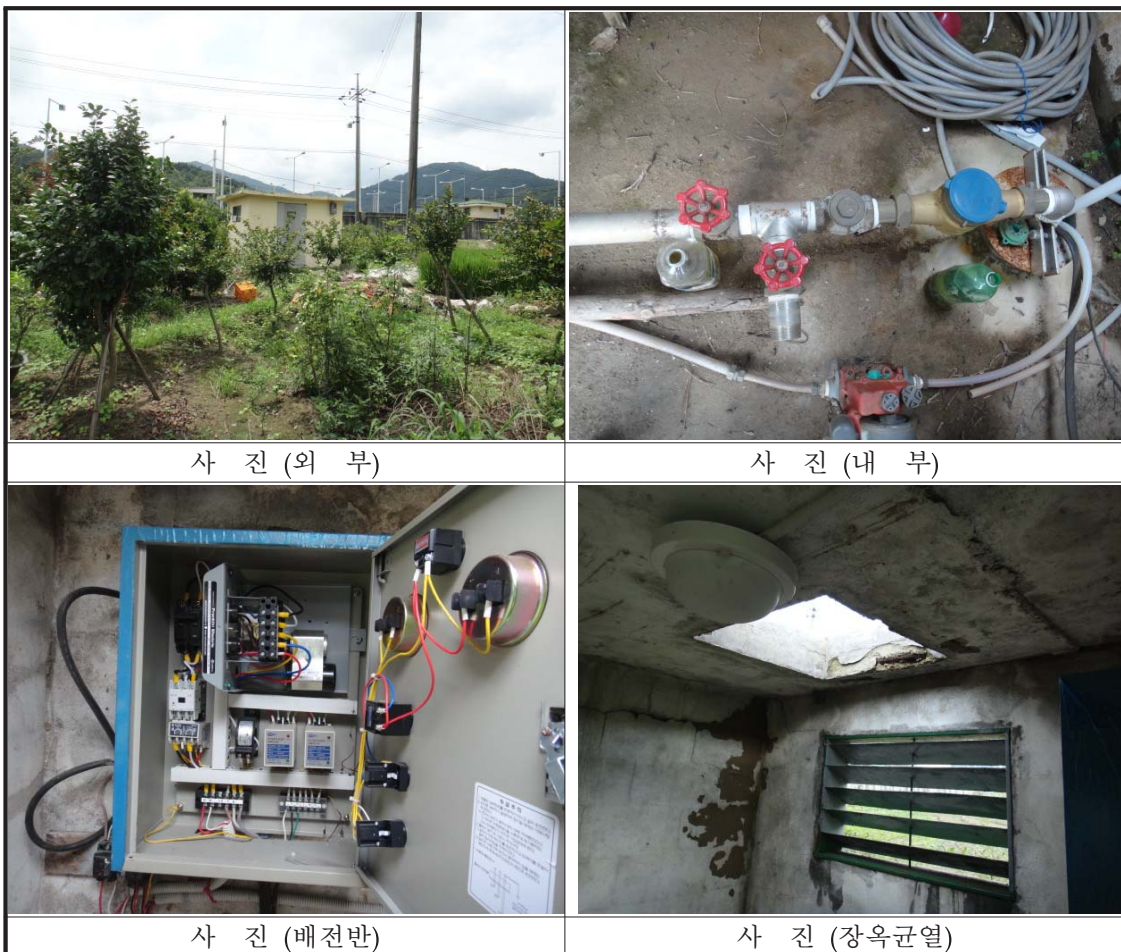
라. 사진대지

분야별	구 분	점 검 항목	점검사항	점 검 내 용	점 검 결 과	
지 질 / 수 질	관 정	수 질	수질검사	검사일	-	
				농업용 수질기준	-	
				부적합 항목	-	
		관 정	자연수위	자연수위 측정	측정(1.0m)	
				양 수 량	양수량의 적정여부	불량
				이 물 질 배출여부	이물질, 오염물질배출여부	양호
		양수장 및 보호공	균 열	균열, 백태, 박리, 파손여부	불량	
				누 수	위치, 누수원인, 누수여부	불량
				침 하	침하부위, 원인 및 정도	양호
		오염방지 시설	덮개파손	파손 및 시건장치 유무	양호	
				녹발생 및 부식정도	보통	
				유 량 계	작동유무 및 파손여부	보통
		측 정 치	출수장치	출수장치의 파손여부	양호	
수위측정관	수위측정관의 관리상태			보통		
기 계	기 계 설	수 중 펌 프	작동상태	작동여부, 진동 및 경음상태	양호	
			용 량	이용량 대비 용량의 적정성	양호	
전 기	전 기 설	배전반 및 전기설비	외 형	누유상태, 계측기기 작동	양호	
			설 치	위치의 적정성, 설치상태	양호	
			동 작	진동상태, 계기류 작동	양호

문제점	지하수 영향조사 및 사후관리 필요		
대책	지하수 영향조사 및 사후관리 실시		
추정소요사업비 (공 중 별)	공 중 (항 목)	처 리 내 역	처 리 비 용
	지하수개발.이용 연장허가	지하수영향조사실시	5,533천원
	관정정비(사후관리)	공내청소(에어써징)	5,126천원
	계		10,659천원

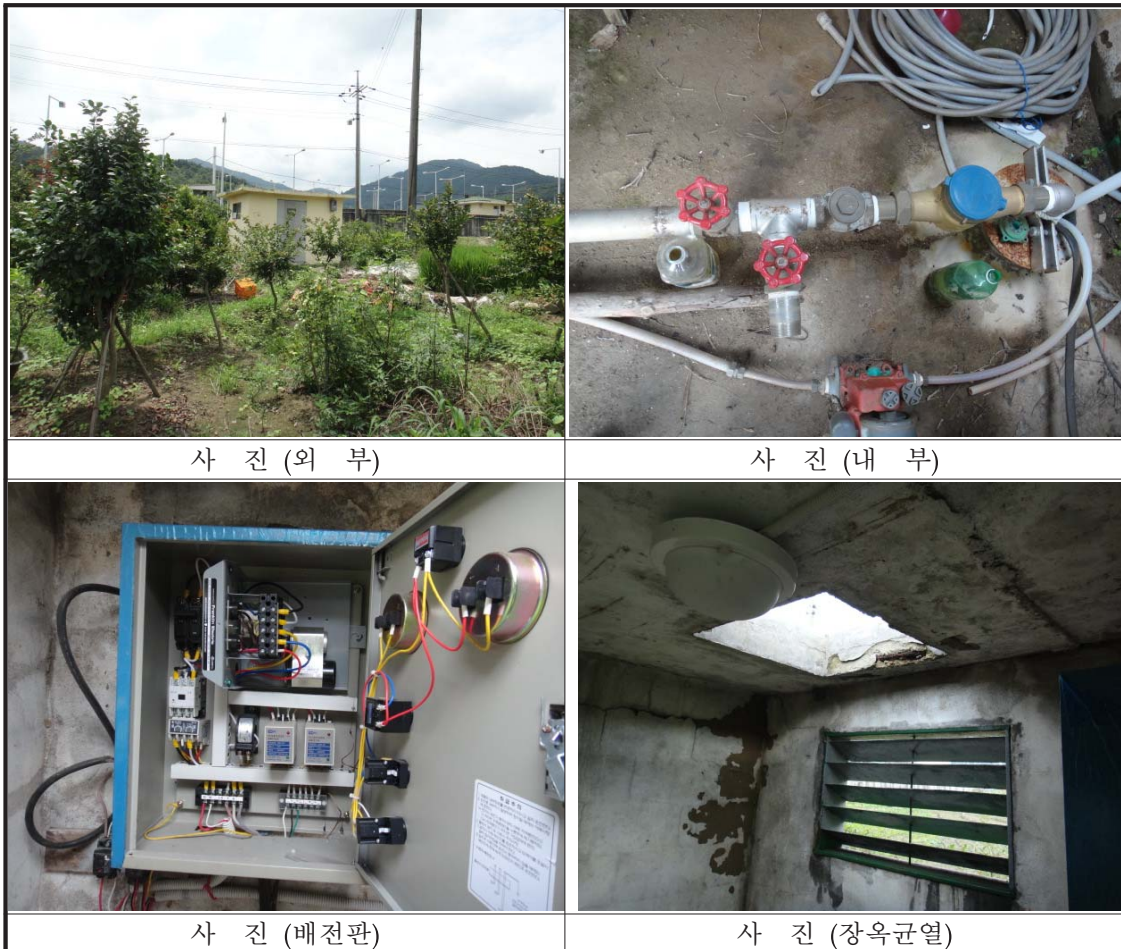
라. 사진대지

분야별	구 분	점 검 항목	점검사항	점 검 내 용	점 검 결 과
지 질 / 수 질	관 정	수 질	수질검사	검사일	-
				농업용 수질기준	-
				부적합 항목	-
		관 정	자연수위	자연수위 측정	측정(1.0m)
				양 수 량	불량
			이물질 배출여부	양호	
		양수장 및 보호공	균 열	균열, 백태, 박리, 파손여부	불량
				누 수	불량
				침 하	양호
		오염방지 시설	덮개파손	파손 및 시건장치 유무	양호
				녹발생 및 부식정도	보통
		측 정 장 치	유 량 계	작동유무 및 파손여부	보통
				출수장치	양호
				수위측정관	보통
		기 계	기 계 시설	수 중 펌 프	작동상태
용 량	양호				
전 기	전 기 시설	배전판 및 전기설비	외 형	양호	
			설 치	양호	
			동 작	양호

문제점	지하수 영향조사 및 사후관리 필요		
대책	지하수 영향조사 및 사후관리 실시		
추정소요사업비 (공종별)	공종(항목)	처리내역	처리비용
	지하수개발·이용 연장허가	지하수영향조사실시	5,533천원
	관정정비(사후관리)	공내청소(에어써징)	5,126천원
	계		10,659천원

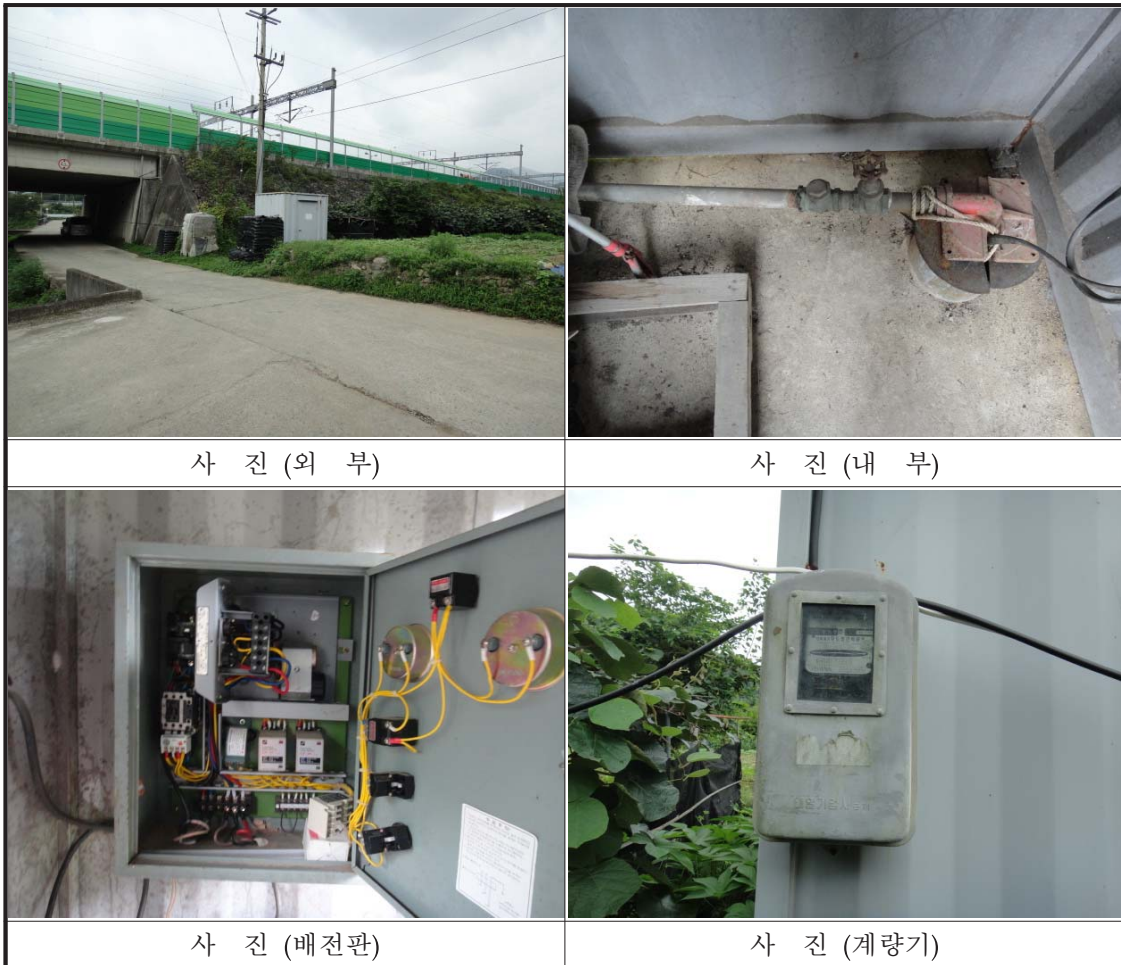
라. 사진대지

문제점	측정장치 없음, 지하수 영향조사 및 사후관리 필요		
대책	측정장치 개보수, 지하수 영향조사 및 사후관리 실시		
추정소요사업비 (공종별)	공종(항목)	처리내역	처리비용
	지하수개발.이용 연장허가	지하수영향조사실시	5,533천원
	관정정비(사후관리)	공내청소(에어써징)	5,126천원
	측정장치 정비	유량계	231천원
	측정장치 정비	출수장치	38천원
	측정장치 정비	수위측정관	167천원
	계		11,095천원

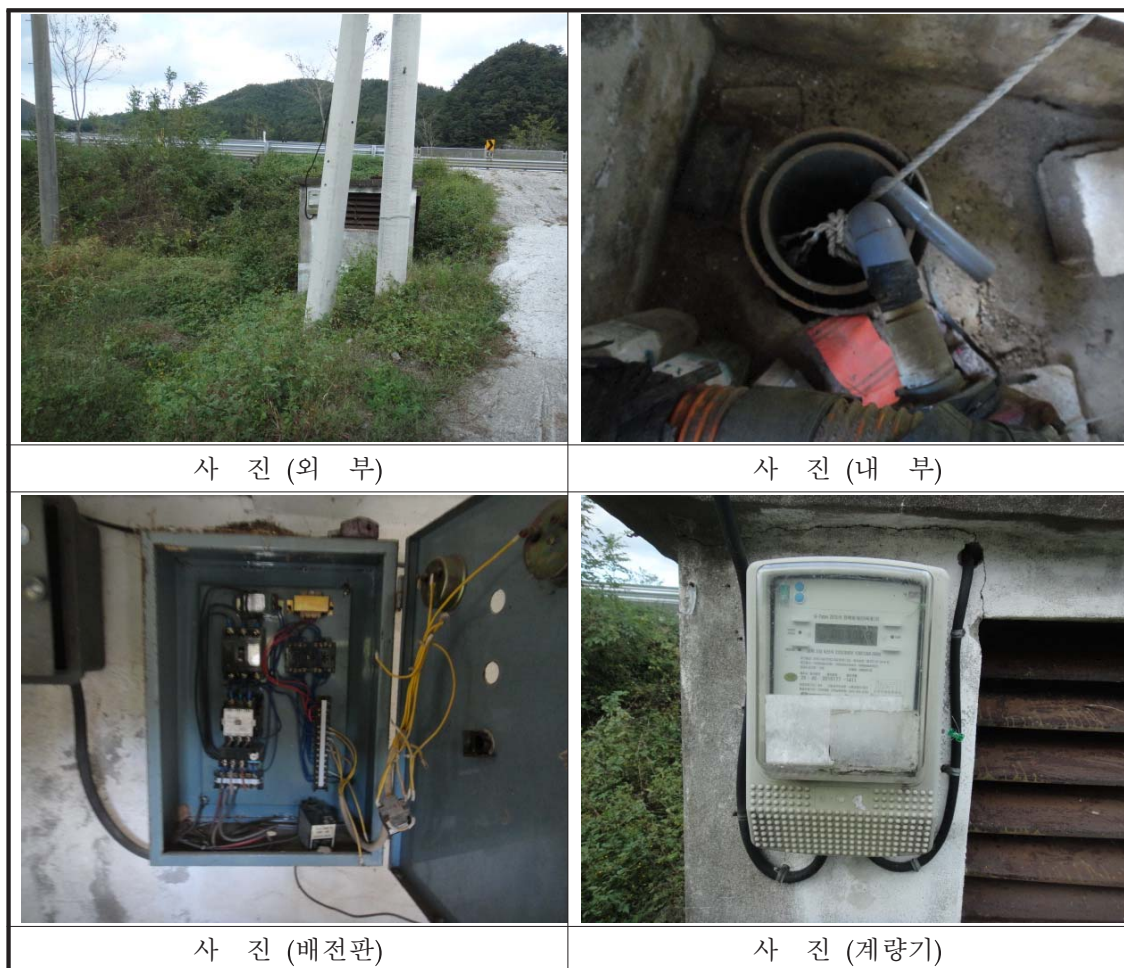
라. 사진대지

분야별	구 분	점 검 항목	점검사항	점 검 내 용	점 검 결 과
지 질 / 수 질	관 정	수 질	수질검사	검사일	-
				농업용 수질기준	-
				부적합 항목	-
		관 정	자연수위	자연수위 측정	측정(3.15m)
				양 수 량	양수량의 적정여부
			이물질 배출여부	이물질, 오염물질배출여부	-
		양수장 및 보호공	균 열	균열, 백태, 박리, 파손여부	불량
				누 수	위치, 누수원인, 누수여부
				침 하	침하부위, 원인 및 정도
		오염방지 시설	덮개파손	파손 및 시건장치 유무	불량
				녹발생 및 부식정도	불량
		측 정 치	유 량 계	작동유무 및 파손여부	해당없음
				출수장치	출수장치의 파손여부
				수위측정관	수위측정관의 관리상태
		기 계	기 계 시설	수 중 펌 프	작동상태
용 량	이용량 대비 용량의 적정성				
전 기	전 기 시설	배전판 및 전기설비	외 형	누유상태, 계측기기 작동	
			설 치	위치의 적정성, 설치상태	
			동 작	진동상태, 계기류 작동

문제점	오염방지시설 불량, 지하수 영향조사 필요		
대책	오염방지시설 개보수, 지하수 영향조사 실시		
추정소요사업비 (공 중 별)	공 중 (항 목)	처 리 내 역	처 리 비 용
	지하수개발.이용 연장허가	지하수영향조사실시	5,533천원
	관정보호시설 개보수	수리	988천원
	계		6,521천원

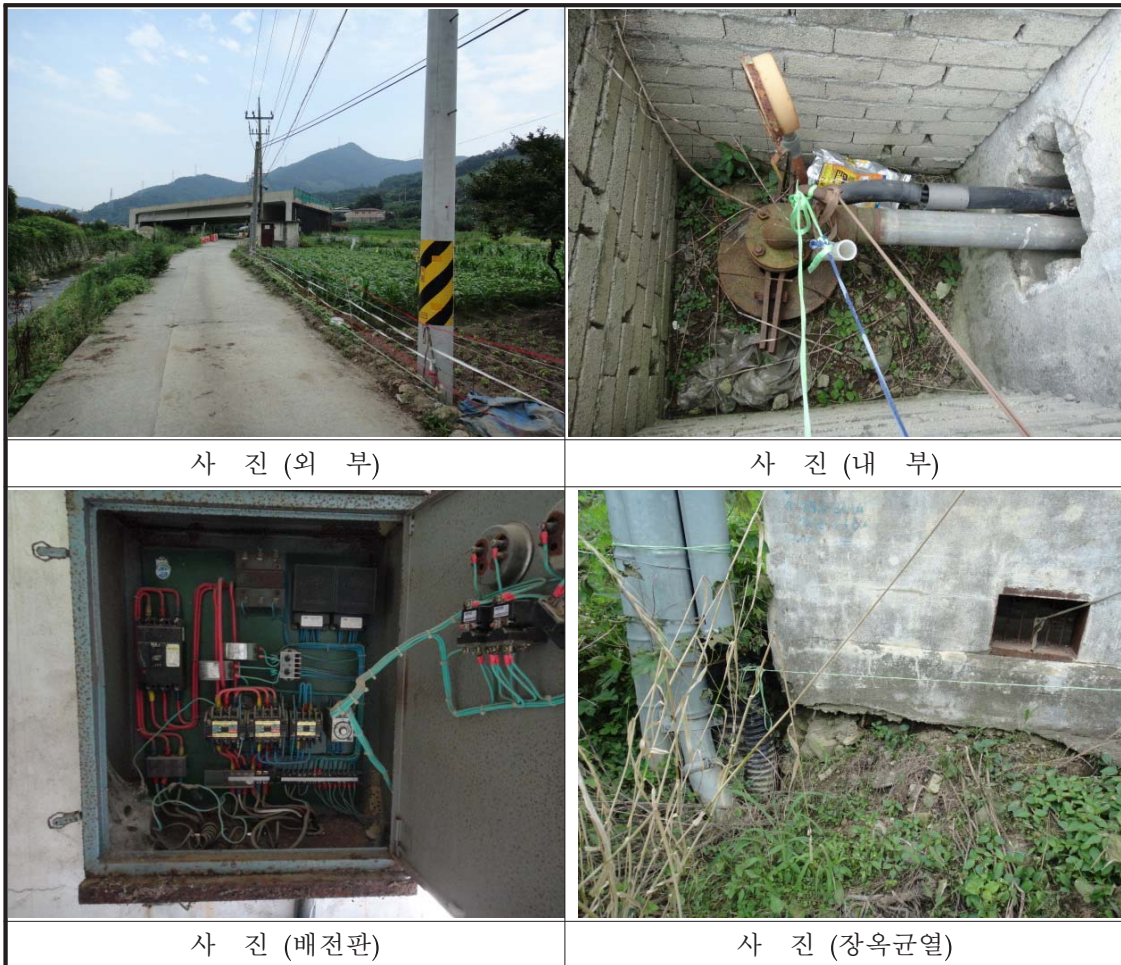
라. 사진대지

분야별	구 분	점 검 항목	점검사항	점 검 내 용	점 검 결 과	
지 질 / 수 질	관 정	수 질	수질검사	검사일	-	
				농업용 수질기준	-	
				부적합 항목	-	
		관 정	자연수위	자연수위 측정	측정(1.7m)	
				양 수 량	양수량의 적정여부	양호
				이 물 질 배출여부	이물질, 오염물질배출여부	양호
		양수장 및 보호공	균 열	균열, 백태, 박리, 파손여부	불량	
				누 수	위치, 누수원인, 누수여부	양호
				침 하	침하부위, 원인 및 정도	불량
		오염방지 시설	덮개파손	파손 및 시건장치 유무	불량	
				녹발생 및 부식정도	불량	
		측 장 치	유 량 계	작동유무 및 파손여부	해당없음	
				출수장치	출수장치의 파손여부	해당없음
				수위측정관	수위측정관의 관리상태	보통
		기 계	기 계 설	수 중 펌 프	작동상태	작동여부, 진동 및 경음상태
용 량	이용량 대비 용량의 적정성				보통	
전 기	전 기 설	배전판 및 전기설비	외 형	누유상태, 계측기기 작동	불량	
			설 치	위치의 적정성, 설치상태	불량	
			동 작	진동상태, 계기류 작동	불량

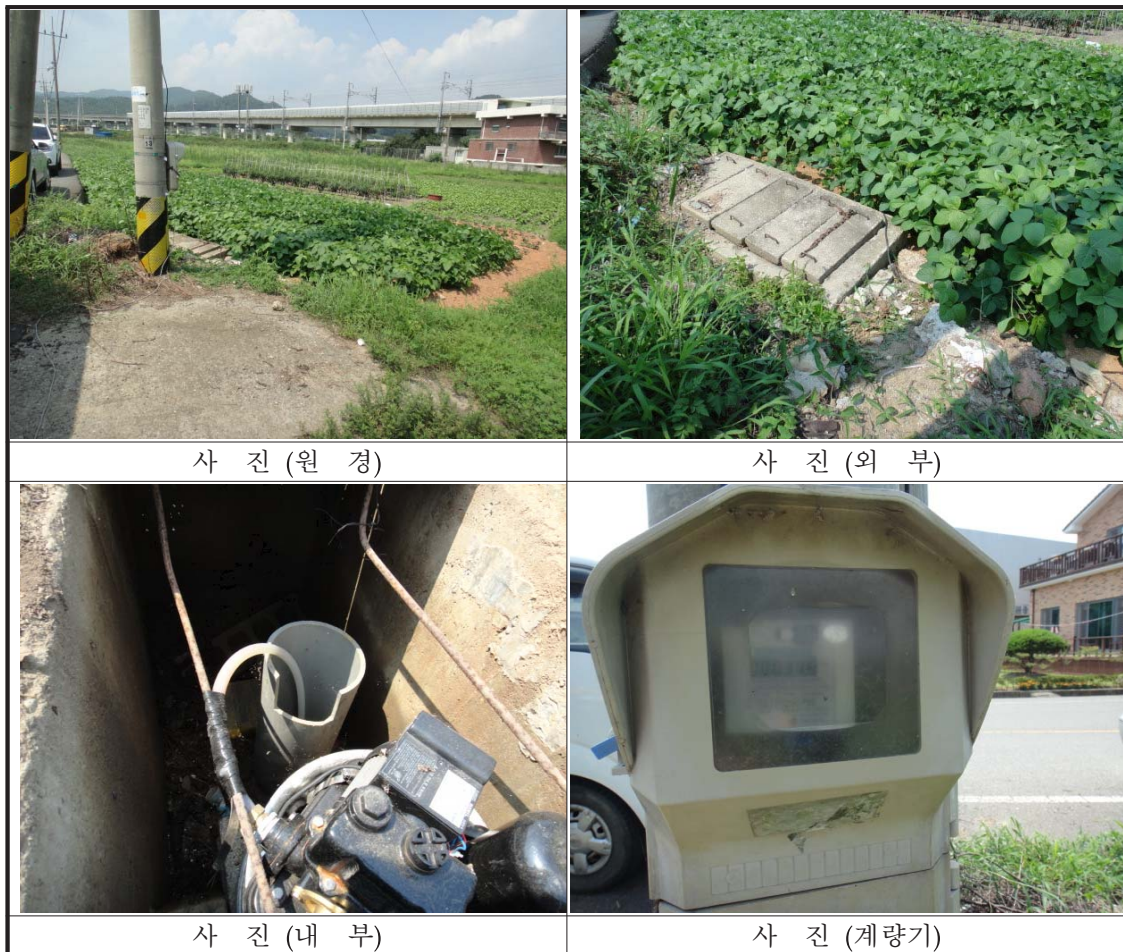
라. 사진대지

문제점	양수장 및 보호공 불량, 오염방지시설 불량, 측정장치 없음, 지하수 영향조사 필요		
대책	양수장 및 보호공 개보수, 오염방지시설 개보수, 측정장치 개보수, 지하수 영향조사 실시		
추정소요사업비 (공종별)	공종(항목)	처리내역	처리비용
	지하수개발·이용 연장허가	지하수영향조사실시	5,533천원
	측정장치 정비	유량계	231천원
	측정장치 정비	출수장치	38천원
	측정장치 정비	수위측정관	167천원
	관정보호시설 개보수	수리	988천원
	계		6,957천원

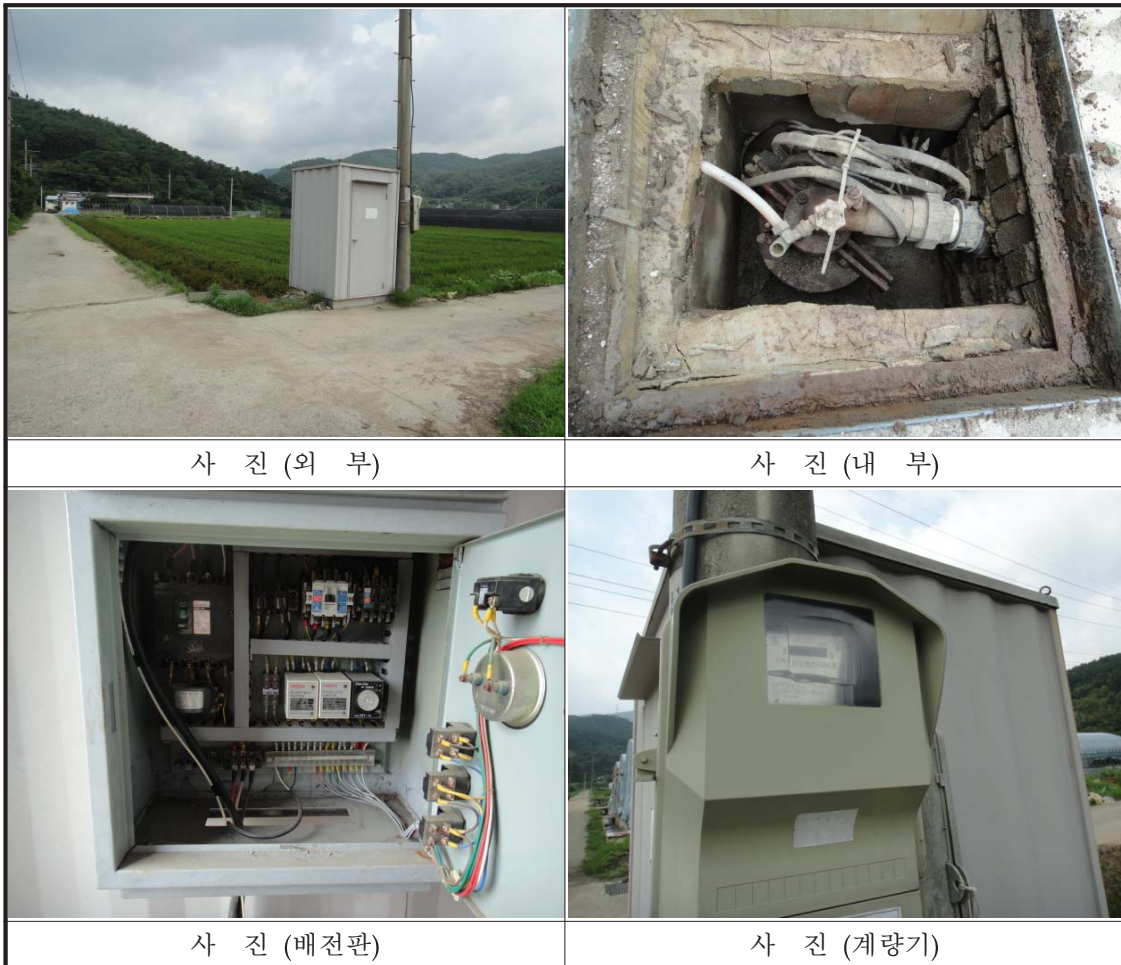
라. 사진대지

문제점	측정장치(유량계)불량, 지하수 영향조사 및 사후관리 필요,		
대책	측정장치(유량계)개보수, 지하수 영향조사 및 사후관리 실시		
추정소요사업비 (공 중 별)	공 중 (항 목)	처 리 내 역	처 리 비 용
	지하수개발.이용 연장허가	지하수영향조사실시	5,533천원
	관정정비(사후관리)	공내청소(에어써징)	5,126천원
	측정장치 정비	유량계	231천원
	계		10,890천 원

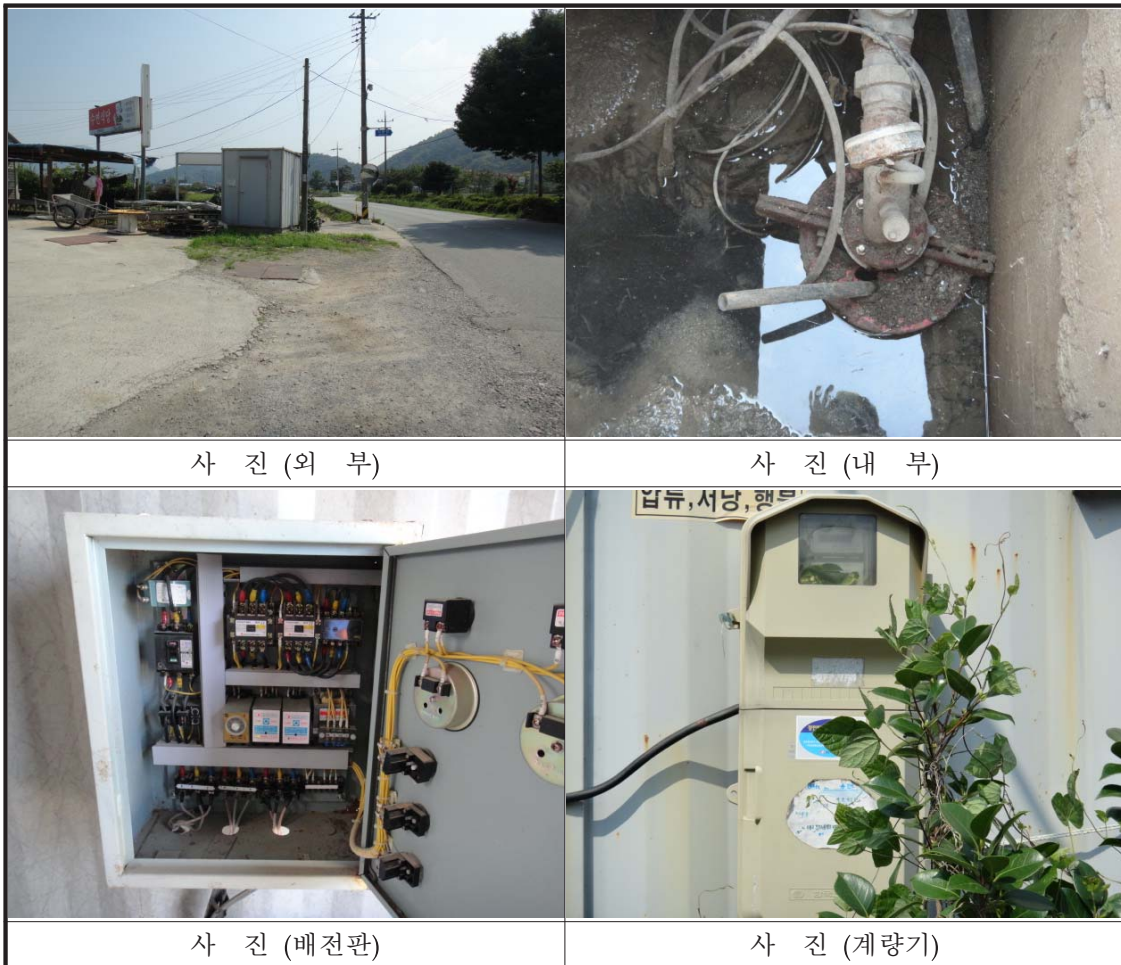
라. 사진대지

문제점	오염방지시설 불량, 측정장치(유량계, 출수장치)불량, 지하수 영향조사, 수질검사 필요		
대책	오염방지시설 개보수, 측정장치 개보수, 지하수 영향조사, 수질검사 실시		
추정소요사업비 (공종별)	공종(항목)	처리내역	처리비용
	지하수개발.이용 연장허가	지하수영향조사실시	5,533천원
	수질검사(농업용수)	검사	109천원
	측정장치 정비	유량계	231천원
	측정장치 정비	출수장치	38천원
	관정보호시설 개보수	수리	988천원
	계		6,899천원

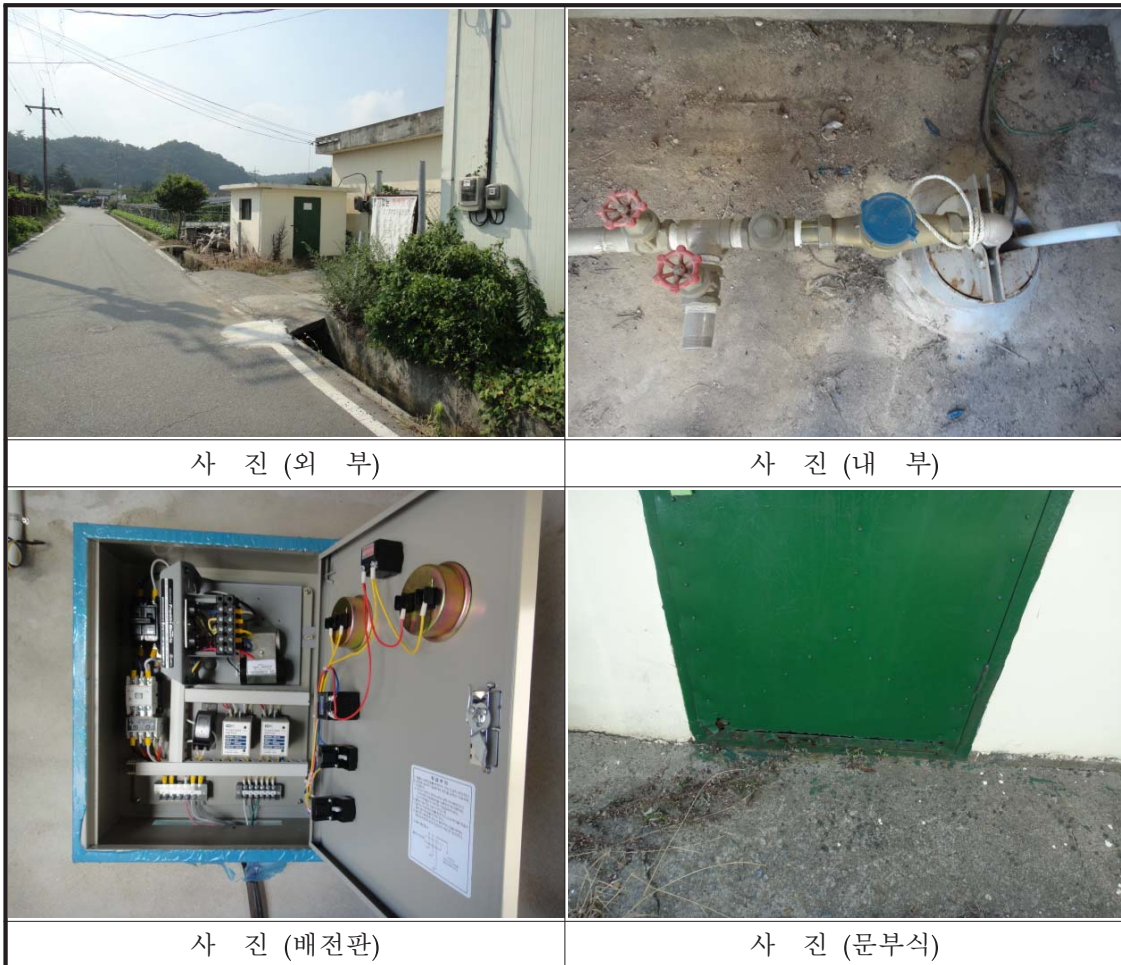
라. 사진대지

문제점	전기휴지상태, 지하수 영향조사 필요		
대책	지하수 영향조사 실시		
추정소요사업비 (공종별)	공종(항목)	처리내역	처리비용
	지하수개발·이용 연장허가	지하수영향조사실시	5,533천원
	계		5,533천원

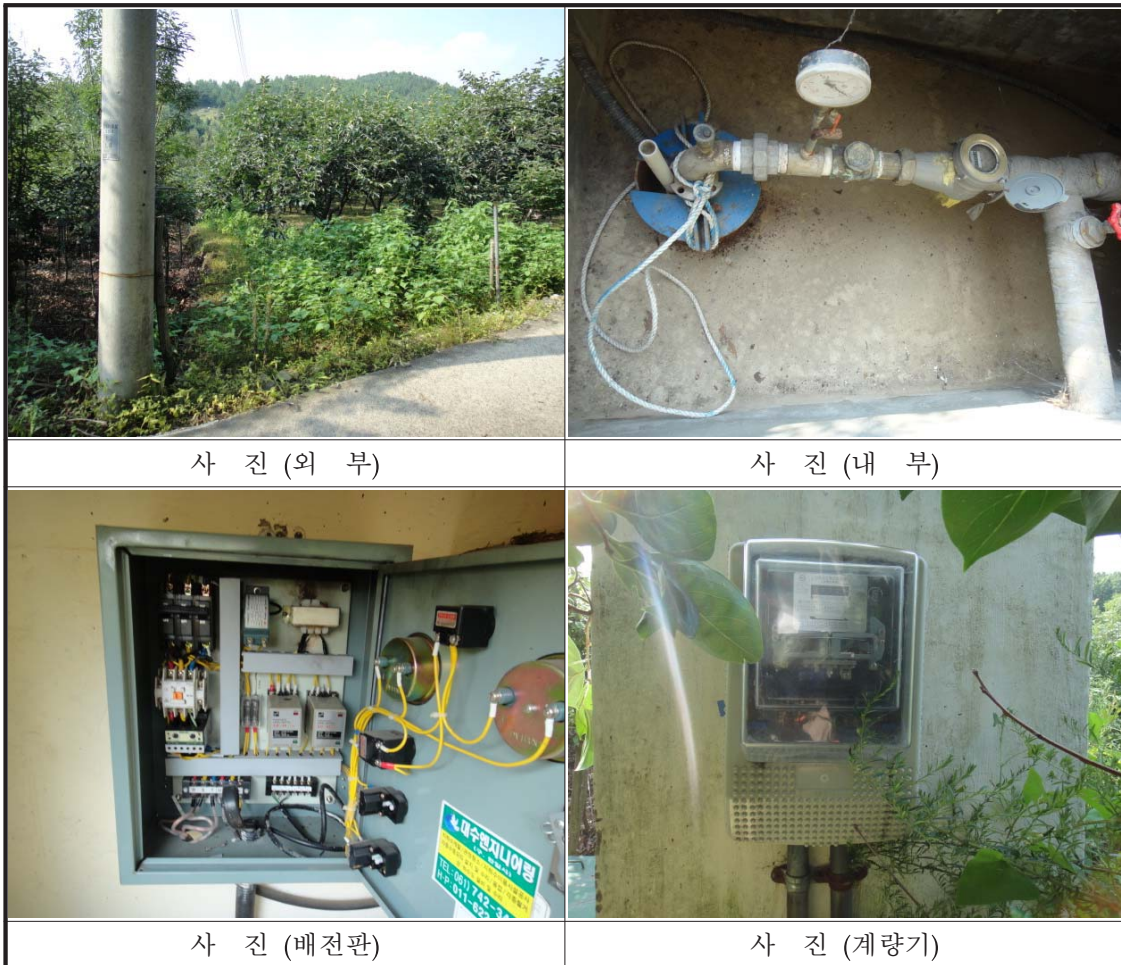
라. 사진대지

문제점	지하수 영향조사 및 사후관리 필요		
대책	지하수 영향조사 및 사후관리 실시		
추정소요사업비 (공 중 별)	공 중 (항 목)	처 리 내 역	처 리 비 용
	지하수개발·이용 연장허가	지하수영향조사실시	5,533천원
	관정정비(사후관리)	공내청소(에어써징)	5,126천원
	계		10,659천원

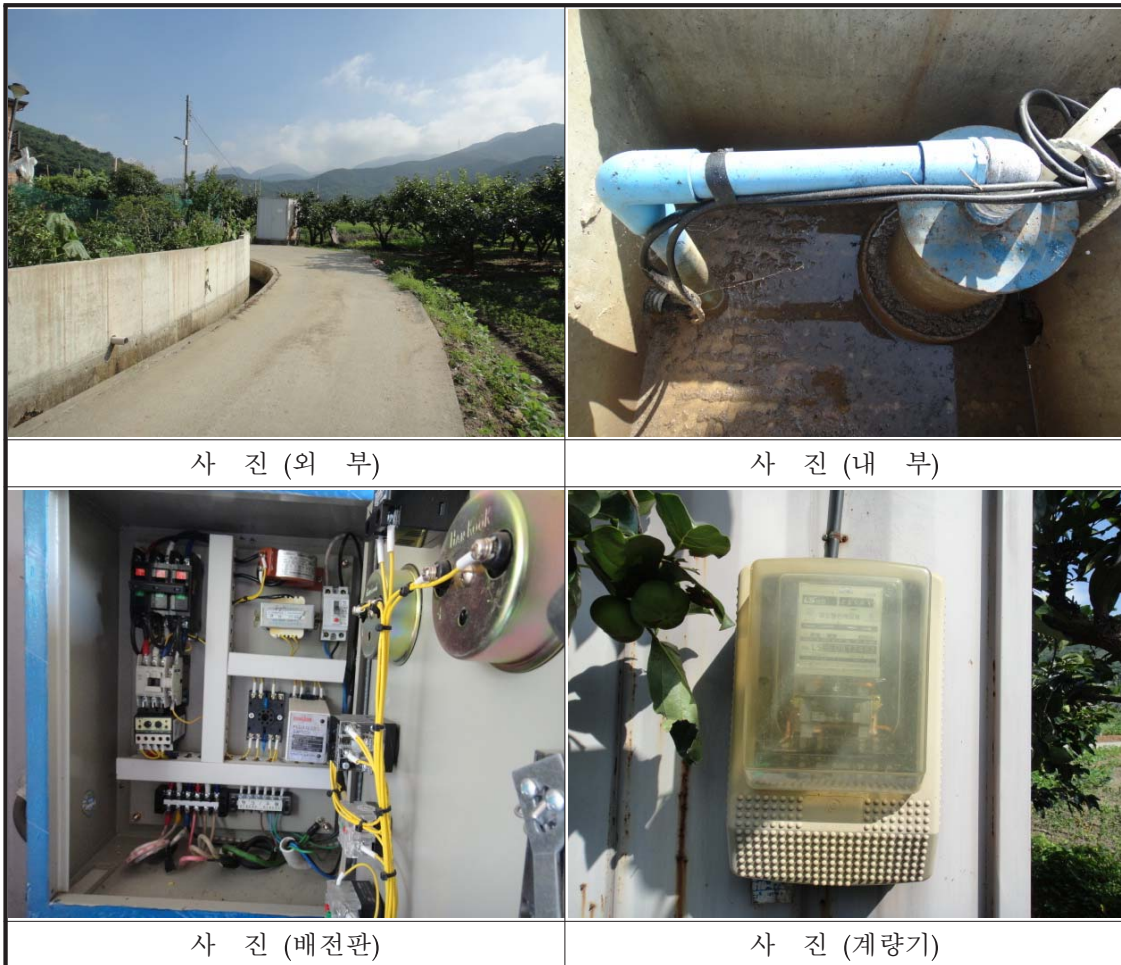
라. 사진대지

문제점	지하수 영향조사 및 사후관리, 수질검사 필요		
대책	지하수 영향조사 및 사후관리, 수질검사 실시		
추정소요사업비 (공 중 별)	공 중 (항 목)	처 리 내 역	처 리 비 용
	지하수개발.이용 연장허가	지하수영향조사실시	5,533천원
	관정정비(사후관리)	공내청소(에어써징)	5,126천원
	수질검사(농업용수)	검사	109천원
	계		10,768천원

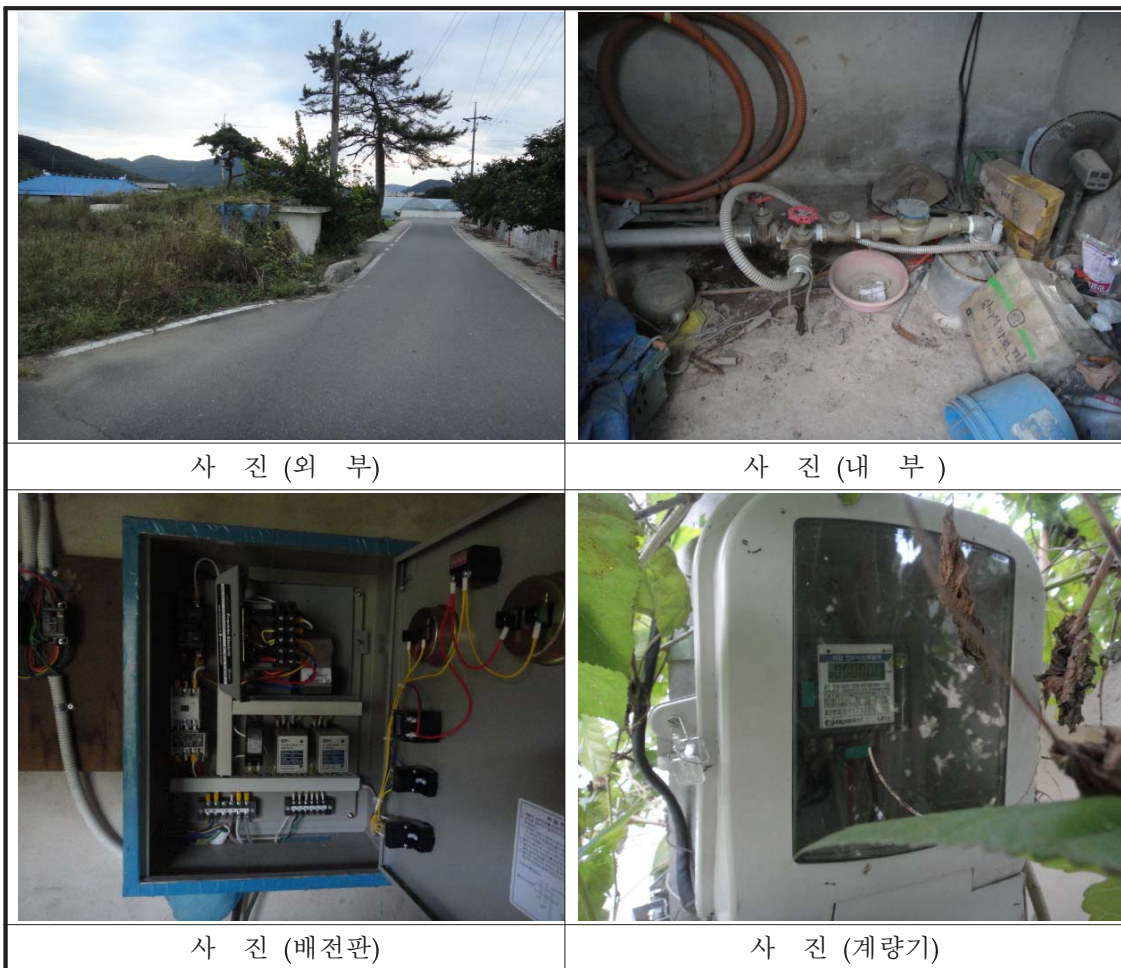
라. 사진대지

문제점	지하수 영향조사 및 사후관리 필요		
대책	지하수 영향조사 및 사후관리 실시		
추정소요사업비 (공 중 별)	공 중 (항 목)	처 리 내 역	처 리 비 용
	지하수개발.이용 연장허가	지하수영향조사실시	5,533천원
	관정정비(사후관리)	공내청소(에어써징)	5,126천원
	계		10,659천원

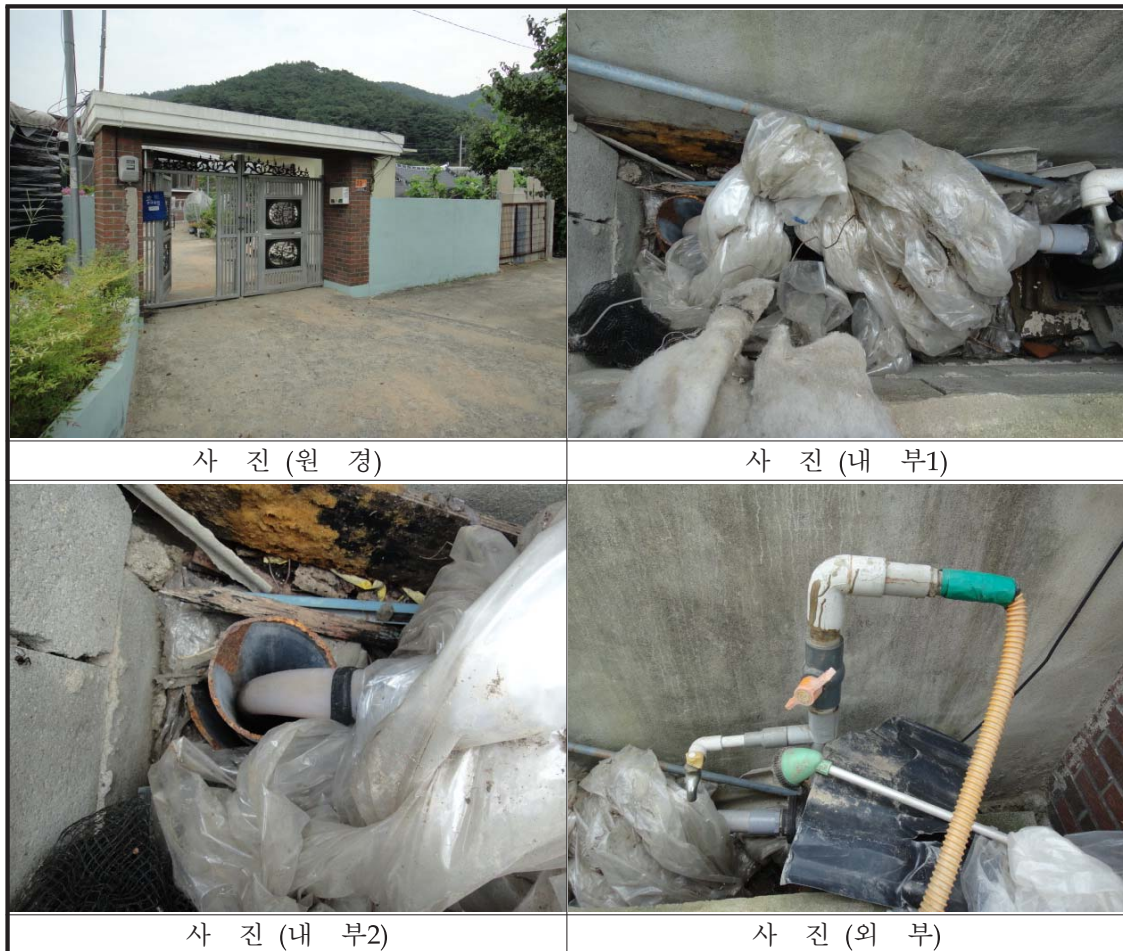
라. 사진대지

문제점	지하수 영향조사, 수질검사 필요		
대책	지하수 영향조사, 수질검사 실시		
추정소요사업비 (공 중 별)	공 중 (항 목)	처 리 내 역	처 리 비 용
	지하수개발.이용 연장허가	지하수영향조사실시	5,533천원
	수질검사(농업용수)	검사	109천원
	계		5,642천 원

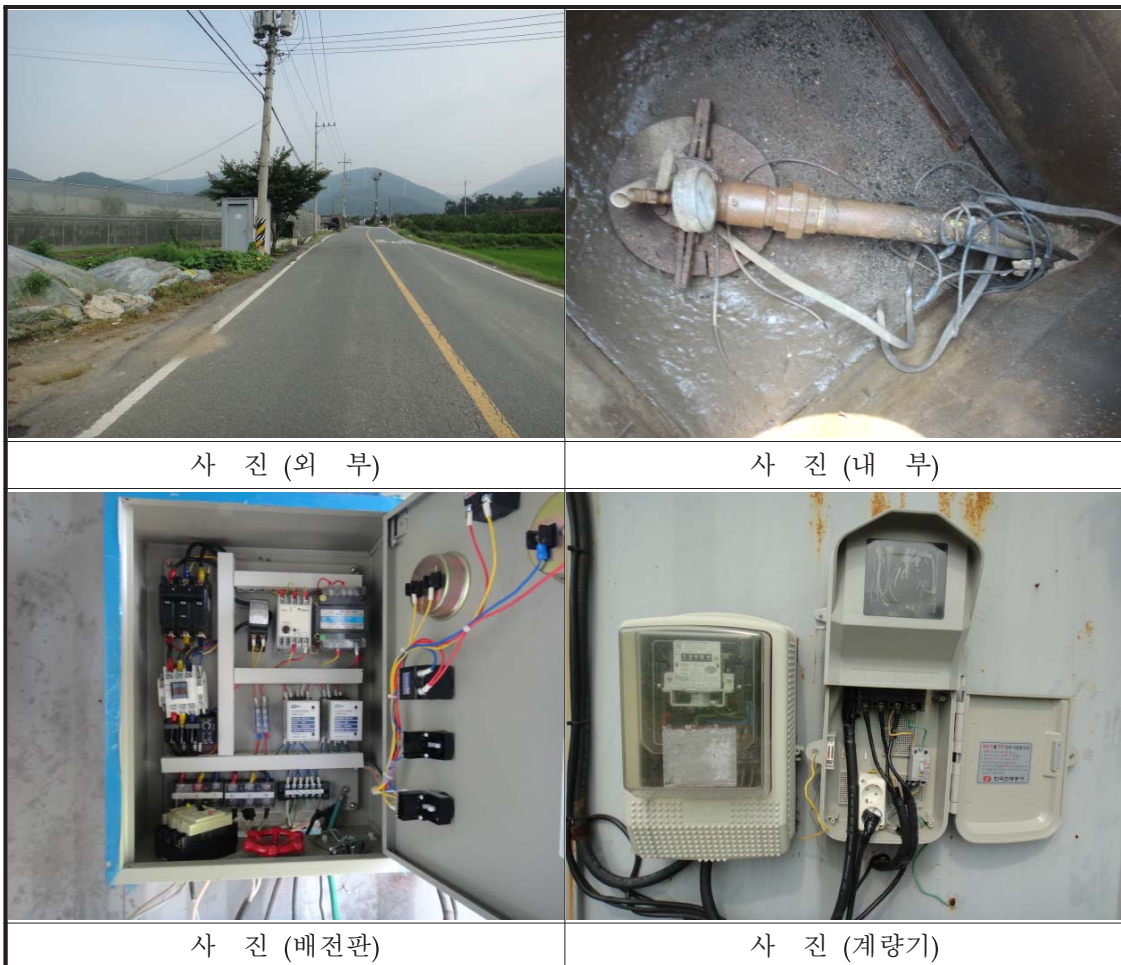
라. 사진대지

문제점	측정장치(유량계, 출수장치)불량, 지하수 영향조사 및 사후관리 필요, 수질검사 필요		
대책	측정장치(유량계, 출수장치)개보수, 지하수 영향조사 및 사후관리 실시, 수질검사 실시		
추정소요사업비 (공종별)	공종(항목)	처리내역	처리비용
	지하수개발.이용 연장허가	지하수영향조사실시	5,533천원
	관정정비(사후관리)	공내청소(에어써징)	5,126천원
	수질검사(농업용수)	검사	109천원
	측정장치 정비	유량계	231천원
	측정장치 정비	출수장치	38천원
	계		11,037천원

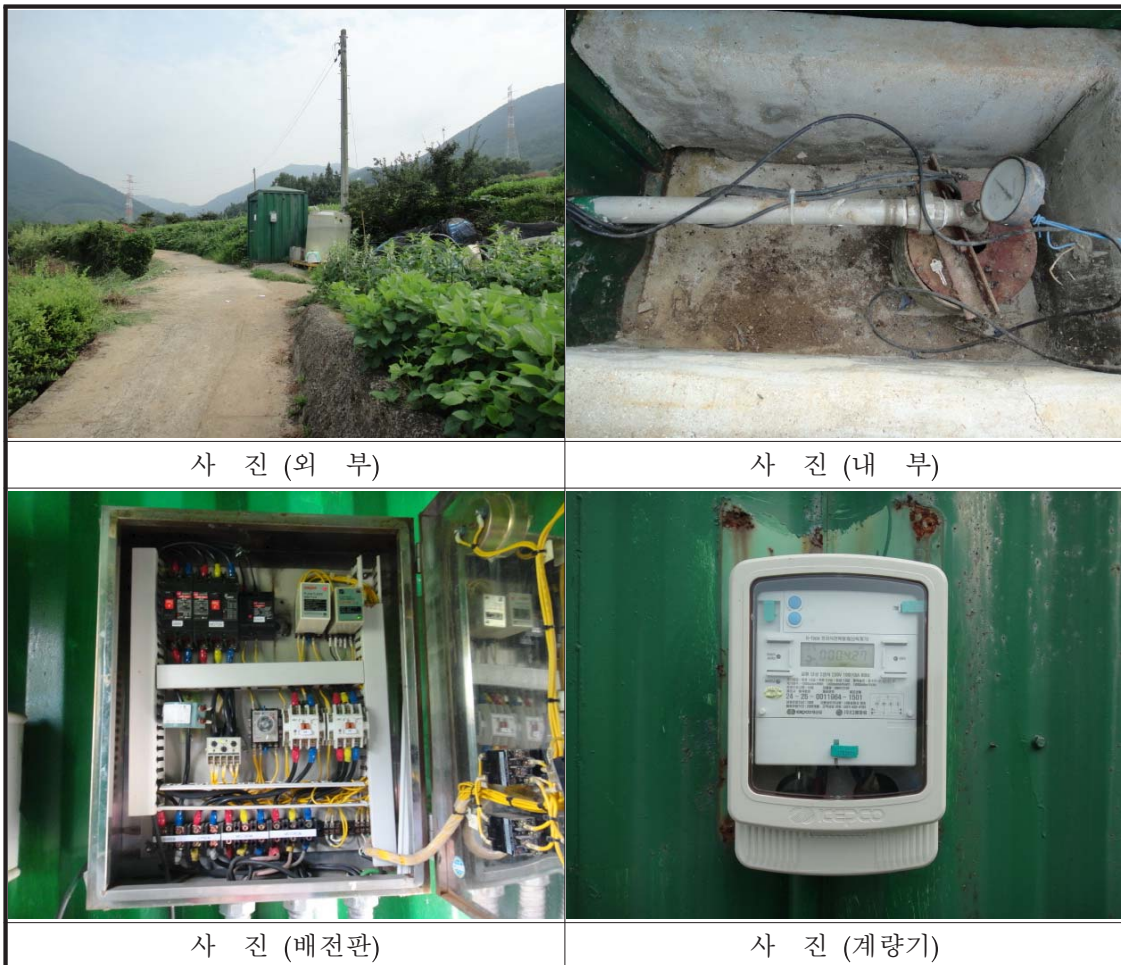
라. 사진대지

문제점	측정장치불량, 지하수 영향조사 및 사후관리 필요, 수질검사 필요		
대책	측정장치개보수, 지하수 영향조사 및 사후관리 실시, 수질검사 실시		
추정소요사업비 (공종별)	공종(항목)	처리내역	처리비용
	지하수개발·이용 연장허가	지하수영향조사실시	5,533천원
	관정정비(사후관리)	공내청소(에어써징)	5,126천원
	수질검사(농업용수)	검사	109천원
	측정장치 정비	유량계	231천원
	측정장치 정비	출수장치	38천원
	측정장치 정비	수위측정관	167천원
	계		11,204천원

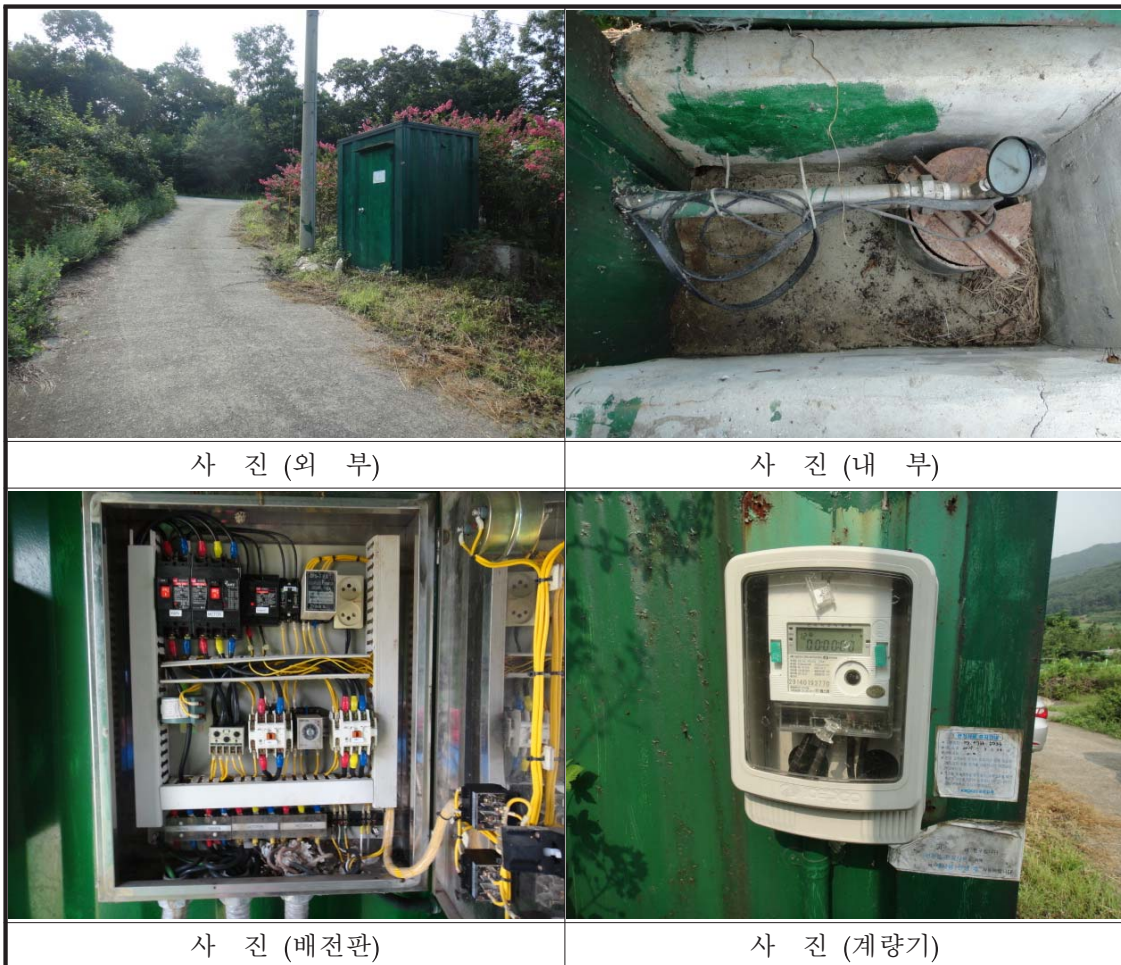
라. 사진대지

문제점	지하수 영향조사 및 사후관리 필요 필요		
대책	지하수 영향조사 및 사후관리 실시 실시		
추정소요사업비 (공종별)	공종(항목)	처리내역	처리비용
	지하수개발·이용 연장허가	지하수영향조사실시	5,533천원
	관정정비(사후관리)	공내청소(에어써징)	5,126천원
	계		10,659천원
