의성군

2016 농촌지하수관리사업 보고서

의단지구

농림축산식품부

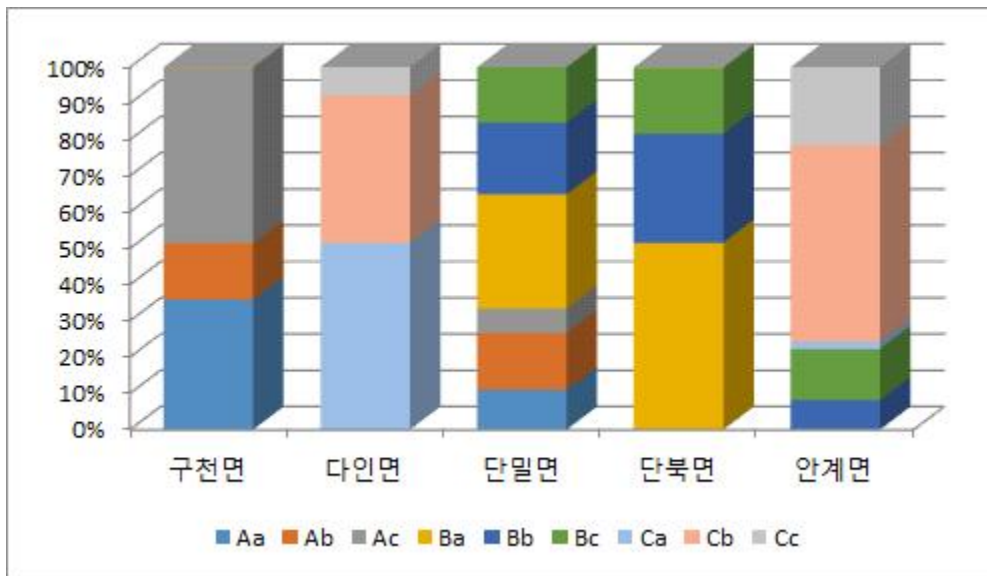
<그림 3-3-6> 읍면별 지하수오염예측등급별 면적비

구분	총면적 (km ²)	Aa	Ab	Ac	Ba	Bb	Bc	Ca	Cb	Cc
의단지구	225.68	21.63	15.24	24.82	29.26	21.41	18.74	32.10	48.26	14.22
구천면	43.68	15.69	6.82	21.14	0.01	-	0.01	-	-	0.01
다인면	60.57	-	-	-	0.02	0.01	0.01	31.18	24.56	4.79
단밀면	53.86	5.92	8.42	3.66	16.96	10.68	8.20	0.01	0.01	-
단북면	23.86	0.02	-	0.01	12.27	7.18	4.34	0.01	0.02	0.01
안계면	43.71	-	-	0.01	-	3.54	6.18	0.90	23.67	9.41

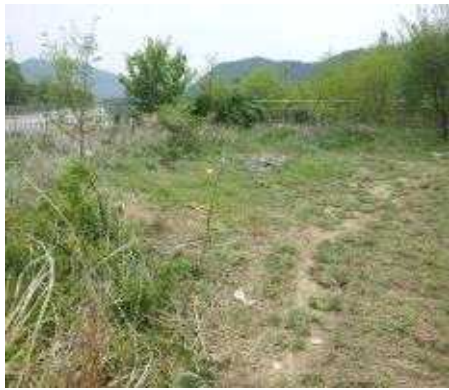
<표 5-2-9> 의단지구 농어촌지하수 관측공 부지 선정 결과표

구 분	<input checked="" type="checkbox"/> 농촌지하수관리 <input type="checkbox"/> 해수침투조사	
주소	경상북도 의성군 구천면 소호리	
위치	<input type="checkbox"/> 도심지역 <input type="checkbox"/> 농촌지역(<input checked="" type="checkbox"/> 논 <input type="checkbox"/> 밭 <input type="checkbox"/> 과수원) <input type="checkbox"/> 해안근처 <input type="checkbox"/> 기타()	
용수구역	의단	
대표지질	화강암을 기반암으로 하여 층적층이 피복	
토지소유자	<input checked="" type="checkbox"/> 우리공사 <input type="checkbox"/> 국가(<input type="checkbox"/> 중앙, <input type="checkbox"/> 지자체) <input type="checkbox"/> 개인	
선정사유	<ul style="list-style-type: none"> - 용수구역내 대표되는 지질로서 수리지질학적 특성을 고려하였음 - 다수의 농업용수 및 생활용수 관정이 개발되어 있는 지역으로 단위면적당 이용량 및 관정밀도가 높아 지하수 사용량 증가에 따른 수량관리가 필요한 지역임 - 관정밀도가 높아 지속적인 지하수 수량 모니터링이 필요한 지역임 	
관측목적	<input checked="" type="checkbox"/> 수량 <input type="checkbox"/> 수질 <input type="checkbox"/> 수량·수질	
사진

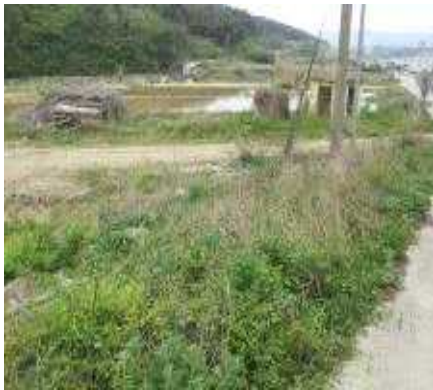
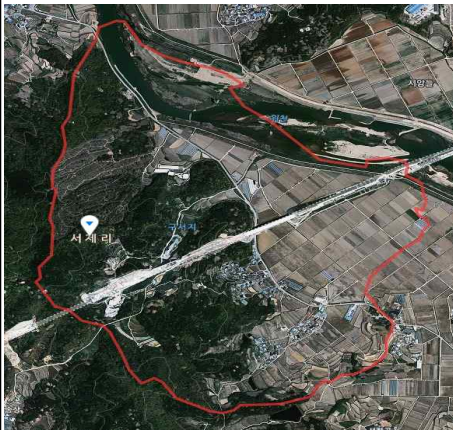
<표 5-2-9> 의단지구 농어촌지하수 관측공 부지 선정 결과표 - 계속

구 분	■농촌지하수관리 □해수침투조사	
주소	경상북도 의성군 단밀면 서제리	
위치	□도심지역 ■농촌지역(☑논 □밭 □과수원) □해안근처 □기타()	
용수구역	의단	
대표지질	퇴적암(사암,역암)을 기반암으로 하여 충적층이 피복	
토지소유자	■우리공사 □국가(□중앙, □지자체) □개인	
선정사유	<ul style="list-style-type: none"> - 용수구역내 대표되는 지질로서 본 지구의 북동쪽으로 흐르는 위천을 따라 발달한 충적층이 넓게 분포하고 있으며, 시설재배단지과 농경지가 발달해 있어 지하수 이용량이 증가하고 있는 추세임 - 다수의 농업용수 및 생활용수 관정이 개발되어 있는 지역으로 단위면적당 지하수이용량 및 관정밀도가 높아 지하수 수량관리가 필요한 지역임 - 시설재배단지 증가에 따른 수량 및 수질부분의 지속적인 모니터링이 필요한 지역임 	
관측목적	■수량 □수질 □수량·수질	
사진

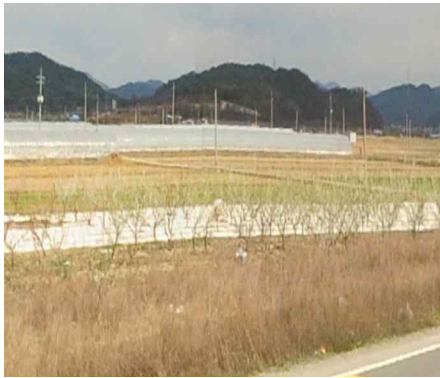
<표 5-2-9> 의단지구 농어촌지하수 관측공 부지 선정 결과표 - 계속

구 분	■농촌지하수관리 □해수침투조사	
주소	경상북도 의성군 단밀면 속암리	
위치	□도심지역 ■농촌지역(<input checked="" type="checkbox"/> 논 □밭 □과수원) □해안근처 □기타()	
용수구역	의단	
대표지질	퇴적암(사암,역암)을 기반암으로 하여 충적층이 피복	
토지소유자	■우리공사 □국가(□중앙, □지자체) □개인	
선정사유	<ul style="list-style-type: none"> - 용수구역내 대표되는 지질로서 본 지구의 북동쪽으로 흐르는 위천을 따라 발달한 충적층이 넓게 분포하고 있으며, 시설재배단지과 농경지가 발달해 있어 지하수 이용량이 증가에 따른 단위면적당 오염부하량이 높은 지역임 - 다수의 농업용수 및 생활용수 관정이 개발되어 있는 지역으로 단위면적당 오염부하량이 높고 오염에 취약한 지역으로 지하수 수질관리가 필요한 지역임 - 시설재배단지 증가에 따른 수량 및 수질부분의 지속적인 모니터링이 필요한 지역임 	
관측목적	□수량 ■수질 □수량·수질	
사진

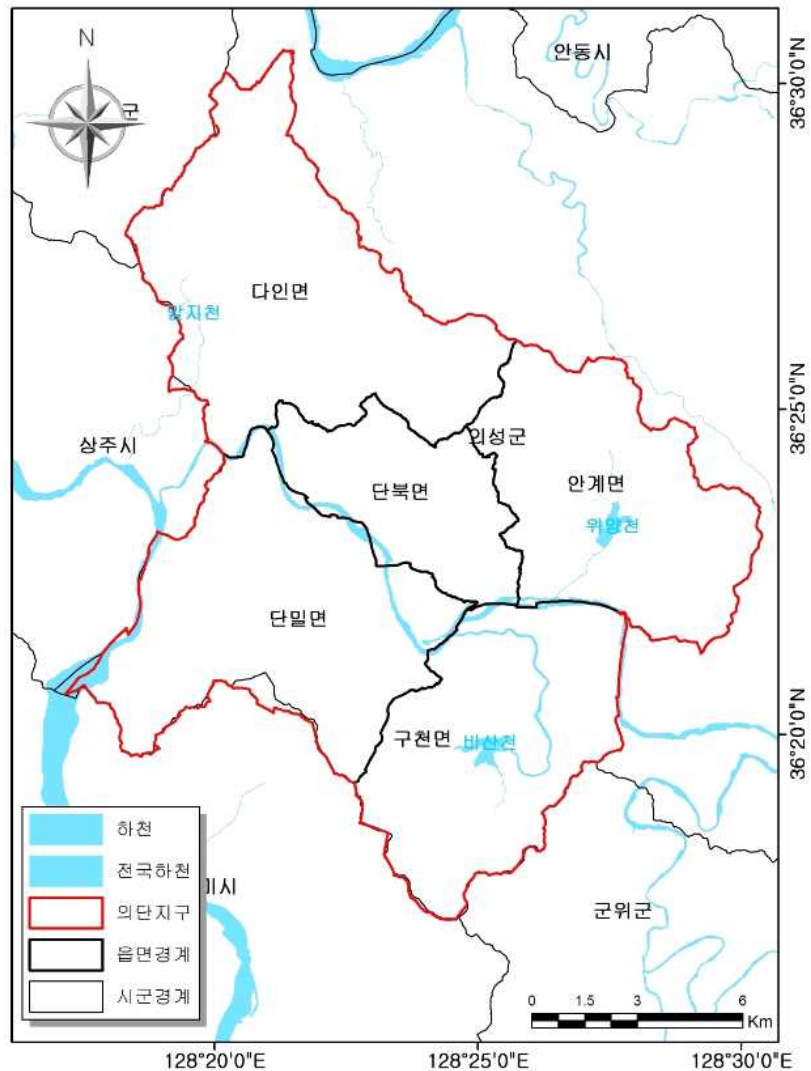
<그림 1-4-1> 의단지구 하천 현황

하천명	유수의 계통(수계)				하천 등급	하천기점		하천종점		하천 연장 (km)	유로 연장 (km)	유역 면적 (km ²)
	본류	1지류	2지류	3지류		시군	읍면	시군	읍면			
말지천	낙동강	말지천	-	-	지방	-	-	-	-	-	-	-
위양천	낙동강	위천	위양천	-	지방	-	-	-	-	-	-	-
비산천	낙동강	위천	비산천	-	지방	의성	구천	의성	구천	10.8	0.78	27.34

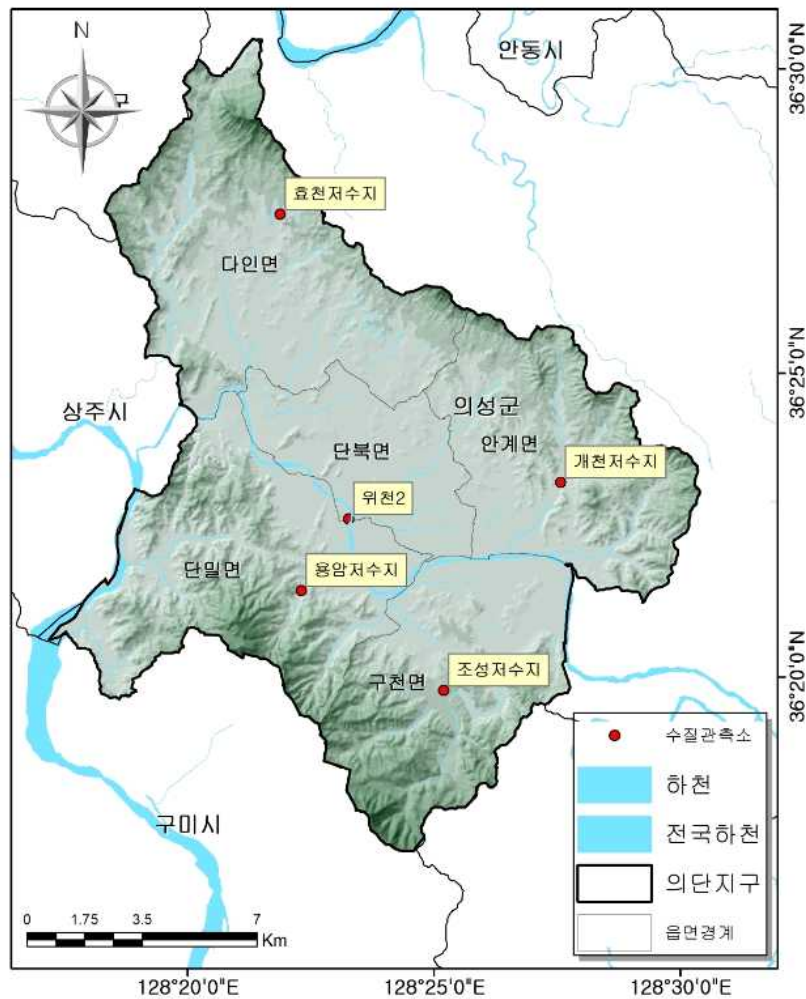
<그림 1-4-2> 의단지구 지표수 수질 관측망 현황

관측망명	종 류	주 소	조사기관	설치년도	하천명
효천저수지	저수지	경상북도 의성군 다인면 도암리	한국농어촌공사	1997	위천
개천저수지	저수지	경상북도 의성군 안계면 봉양리	한국농어촌공사	1999	위천
위천2	하천수	경상북도 의성군 단밀면 속암리	대구지방환경청	1989	위천
용암저수지	저수지	경상북도 의성군 단밀면 위중리	한국농어촌공사	2004	위천
조성저수지	저수지	경상북도 의성군 구천면 조성리	한국농어촌공사	1997	위천

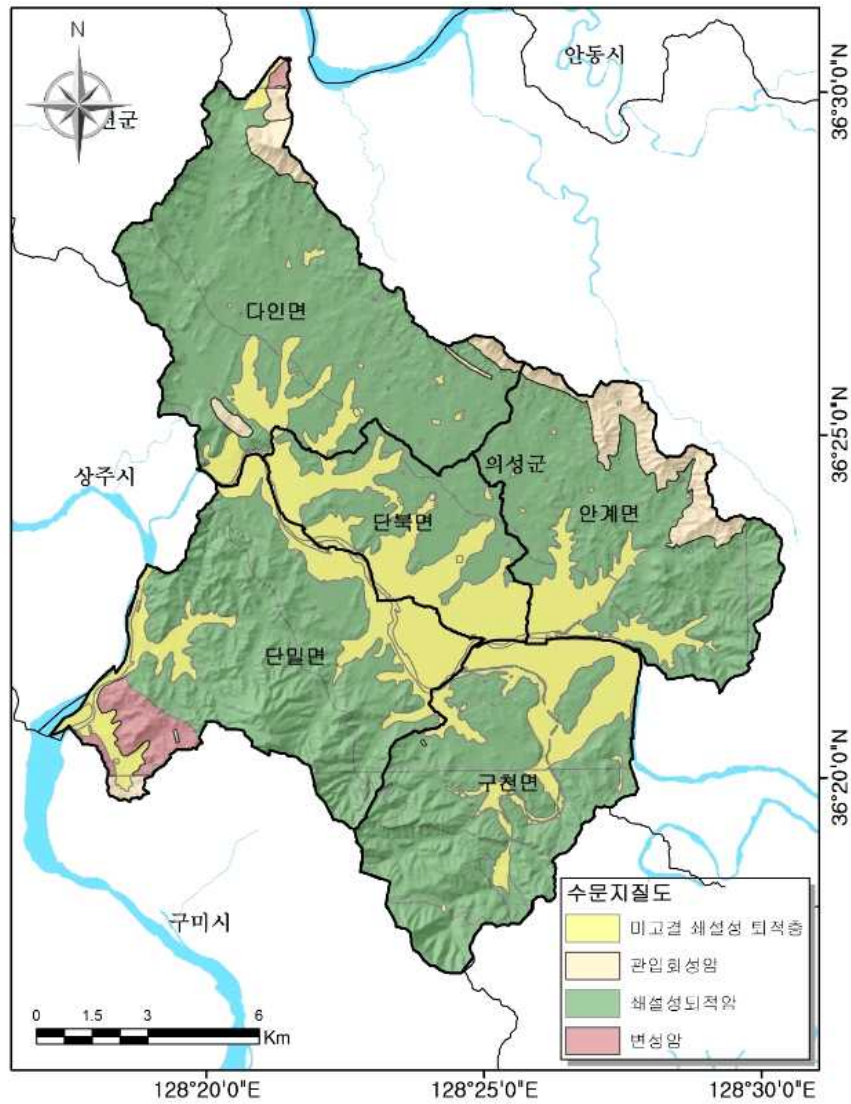
<그림 1-4-11> 의단지구 수문지질도

구 분	계	미고결 쇄설성 퇴적암	관입화성암	쇄설성 퇴적암	변성암
의단지구	225.68	49.40	10.29	162.04	3.95
구천면	43.68	11.20	0.01	32.47	-
다인면	60.57	5.77	3.35	51.25	0.20
단밀면	53.86	13.76	0.51	35.84	3.75
단북면	23.86	12.55	-	11.31	-
안계면	43.71	6.12	6.42	31.17	-

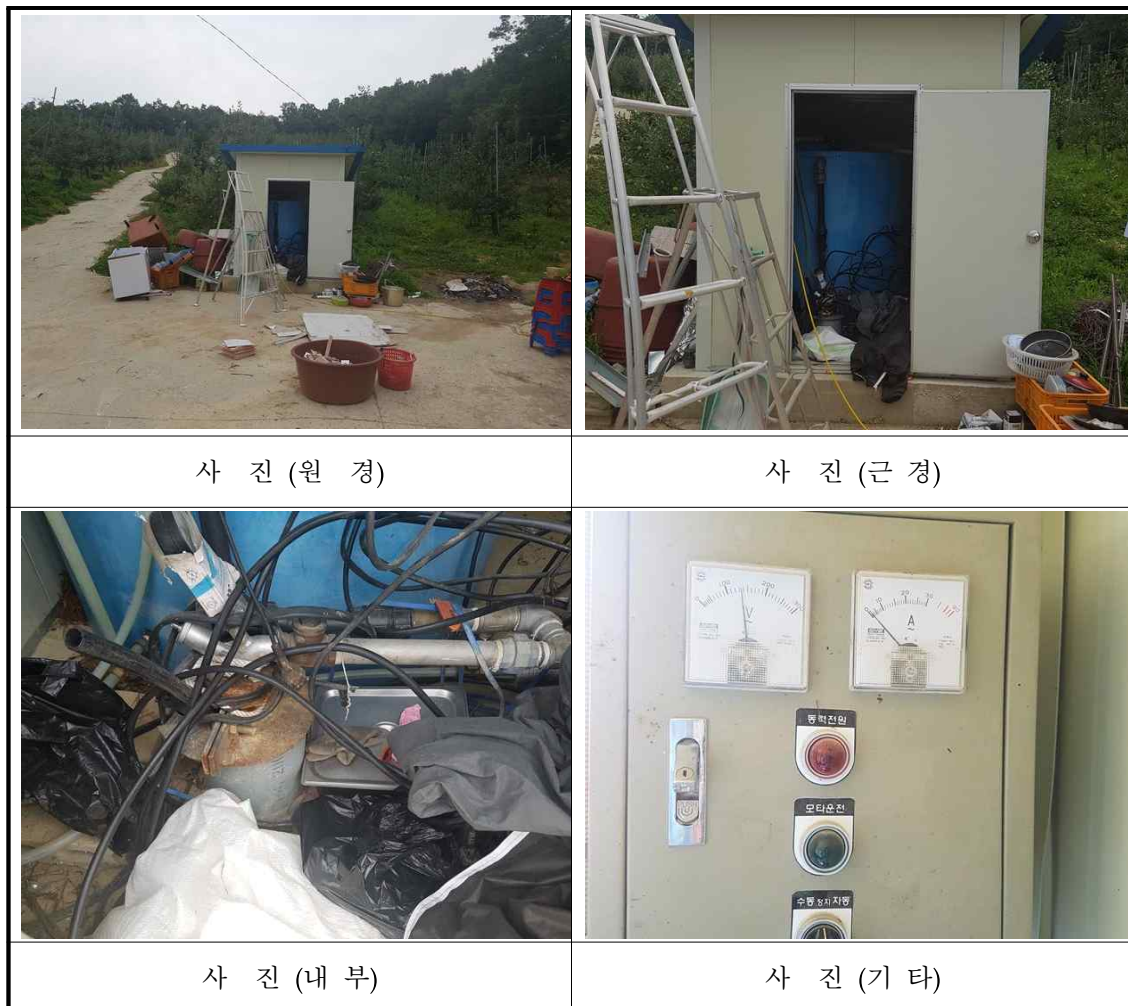
라. 사진대지

분야별	구 분	점 검 항목	점검사항	점 검 내 용	점 검 결 과	
지 질 / 수 질	관 정	수 질	수질검사	검사일	확인불가	
				농업용 수질기준	확인불가	
				부적합 항목	확인불가	
		관 정	자연수위	자연수위 측정	측정불가	
				양 수 량	양수량의 적정여부	양호
				이 물 질 배출여부	이물질, 오염물질배출여부	양호
		양수장 및 보호공	균 열	균열, 백태, 박리, 파손여부	양호	
				누 수	위치, 누수원인, 누수여부	양호
				침 하	침하부위, 원인 및 정도	양호
		오염방지 시설	덮개파손	파손 및 시건장치 유무	양호	
				덮개부식	녹발생 및 부식정도	양호
		측 정 치	유 량 계	작동유무 및 파손여부	없음	
				출수장치	출수장치의 파손여부	없음
				수위측정관	수위측정관의 관리상태	없음
		기 계	기 계 시설	수 중 펌 프	작동상태	작동여부, 진동 및 경음상태
용 량	이용량 대비 용량의 적정성				양호	
전 기	전 기 시설	배전함 및 전기설비	외 형	누유상태, 계측기기 작동	양호	
			설 치	위치의 적정성, 설치상태	양호	
			동 작	진동상태, 계기류 작동	양호

문제점	유량계 없음, 수위측정관 없음, 출수장치 없음		
대책	유량계 설치, 수위측정관 설치, 출수장치 설치		
추정소요사업비 (공종별)	공종(항목)	처리내역	처리비용 (단위: 천원)
	유량계 없음	유량계 설치	231
	수위측정관 없음	수위측정관 설치	167
	출수장치 없음	출수장치 설치	38
	계		436

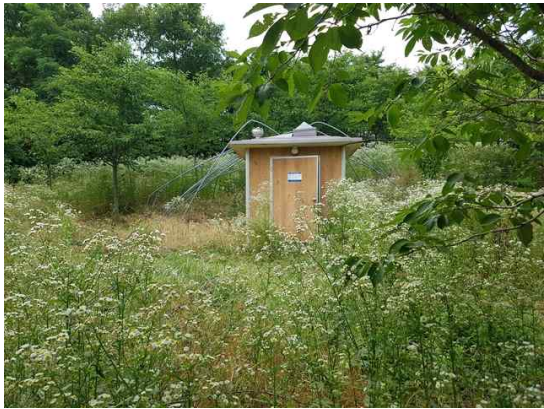
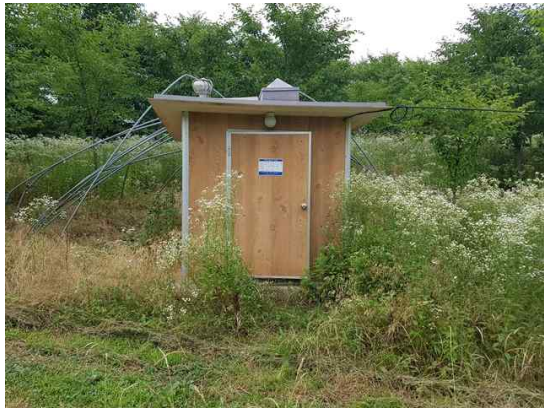
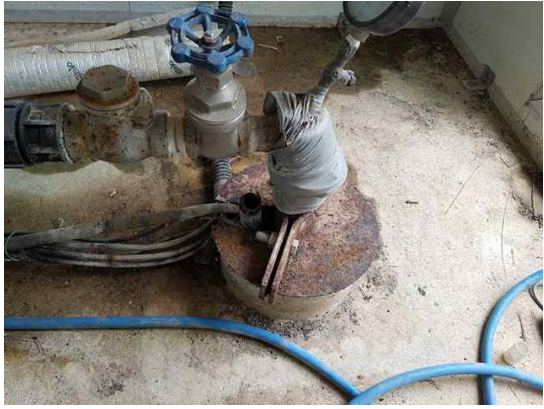
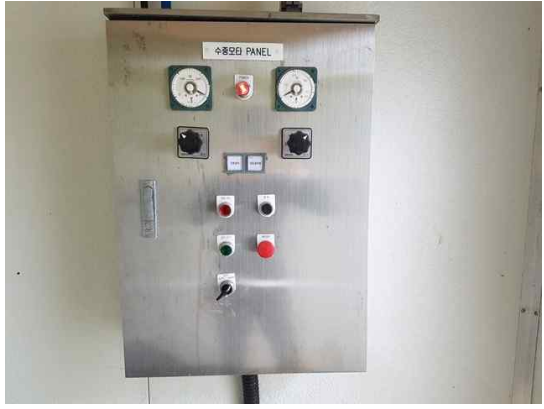
라. 사진대지

분야별	구 분	점 검 목	점검사항	점 검 내 용	점 검 결 과	
지 질 / 수 질	관 정	수 질	수질검사	검사일	2004/12/24	
				농업용 수질기준	합격	
				부적합 항목	X	
		관 정	자연수위	자연수위 측정	54m	
				양 수 량	양수량의 적정여부	양호
				이 물 질 배출여부	이물질, 오염물질배출여부	양호
		양수장 및 보호공	균 열	균열, 백태, 박리, 파손여부	양호	
				누 수	위치, 누수원인, 누수여부	양호
				침 하	침하부위, 원인 및 정도	양호
		오염방지 시설	덮개파손	파손 및 시건장치 유무	양호	
				녹발생 및 부식정도	양호	
		측 정 장 치	유 량 계	작동유무 및 파손여부	양호	
				출수장치	출수장치의 파손여부	양호
				수위측정관	수위측정관의 관리상태	양호
기 계	기 계 시 설	수 중 펌 프	작동상태	작동여부, 진동 및 경음상태	양호	
			용 량	이용량 대비 용량의 적정성	양호	
전 기	전 기 시 설	배전함 및 전기설비	외 형	누유상태, 계측기기 작동	양호	
			설 치	위치의 적정성, 설치상태	양호	
			동 작	진동상태, 계기류 작동	양호

문제점	문제없음		
대책	문제없음		
추정소요사업비 (공종별)	공종(항목)	처리내역	처리비용 (단위: 천원)
	계		0

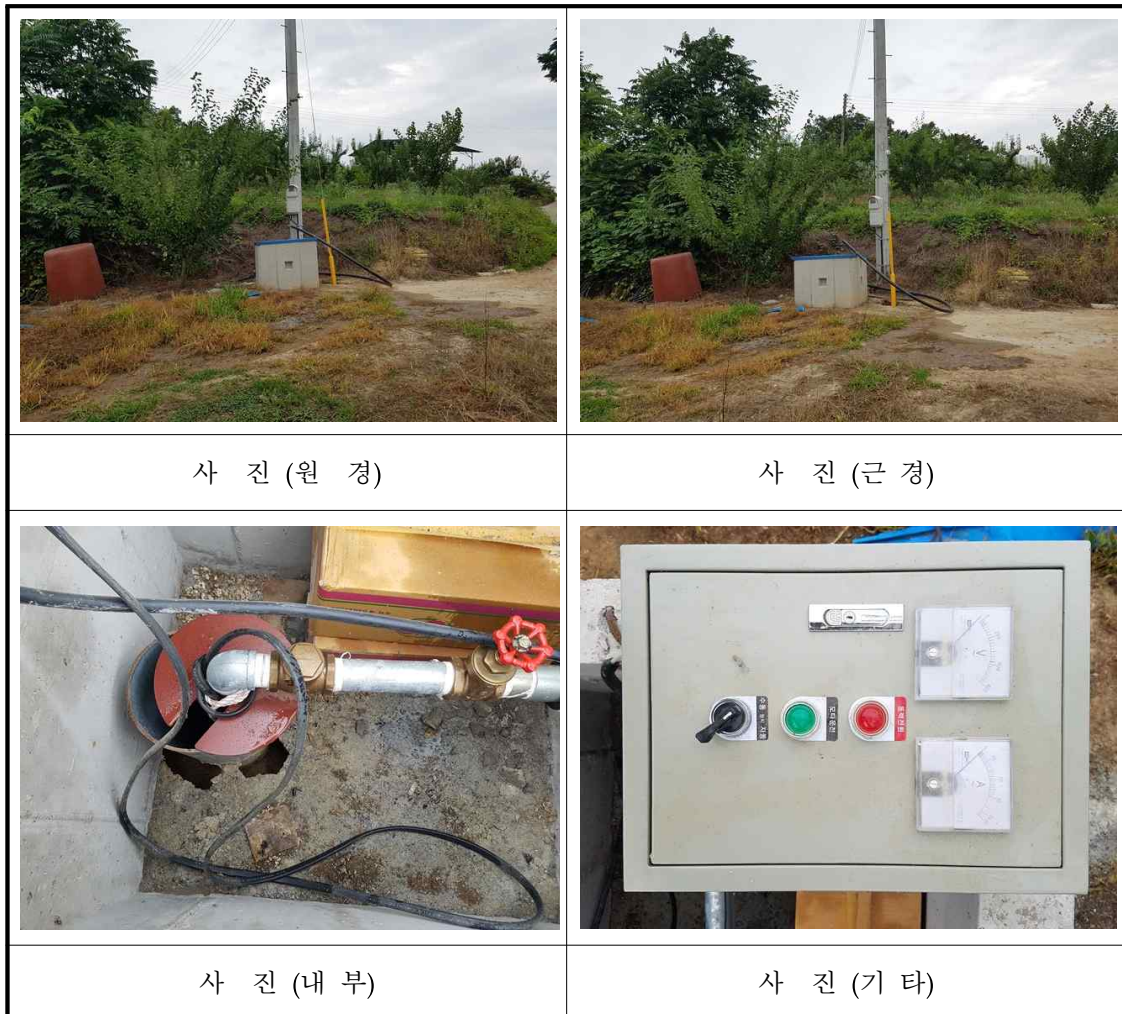
라. 사진대지

분야별	구 분	점 검 목	점검사항	점 검 내 용	점 검 결 과	
지 질 / 수 질	관 정	수 질	수질검사	검사일	확인불가	
				농업용 수질기준	확인불가	
				부적합 항목	확인불가	
		관 정	자연수위	자연수위 측정	측정불가	
				양 수 량	양수량의 적정여부	양호
				이 물 질 배출여부	이물질, 오염물질배출여부	양호
		양수장 및 보호공	균 열 침 하	균 열	균열, 백태, 박리, 파손여부	양호
				누 수	위치, 누수원인, 누수여부	누수
				침 하	침하부위, 원인 및 정도	양호
		오염방지 시설	덮개파손	덮개파손	파손 및 시건장치 유무	양호
				덮개부식	녹발생 및 부식정도	양호
				유 량 계	작동유무 및 파손여부	없음
		측 정 치	출수장치	출수장치	출수장치의 파손여부	양호
				수위측정관	수위측정관의 관리상태	없음
기 계	기 계 시설			수 중 펌 프	작동상태	작동여부, 진동 및 경음상태
		용 량	이용량 대비 용량의 적정성		양호	
전 기	전 기 시설	배전함 및 전기설비	외 형	누유상태, 계측기기 작동	양호	
			설 치	위치의 적정성, 설치상태	위치 불량	
			동 작	진동상태, 계기류 작동	양호

문제점	그라우팅 조금 파손, 배전함이 고정 되어있지 않음 (위치 불량)		
대 책			
추정소요사업비 (공 종 별)	공 종 (항 목)	처 리 내 역	처 리 비 용 (단 위: 천 원)
	계		0

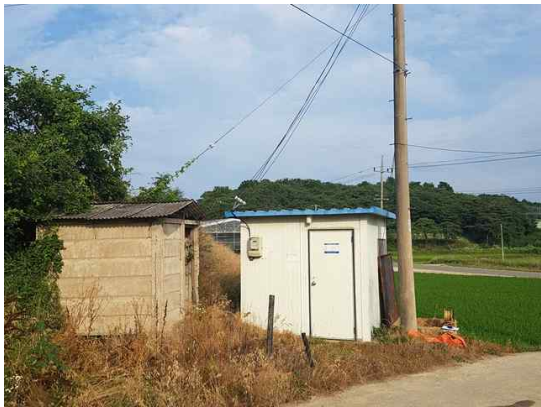
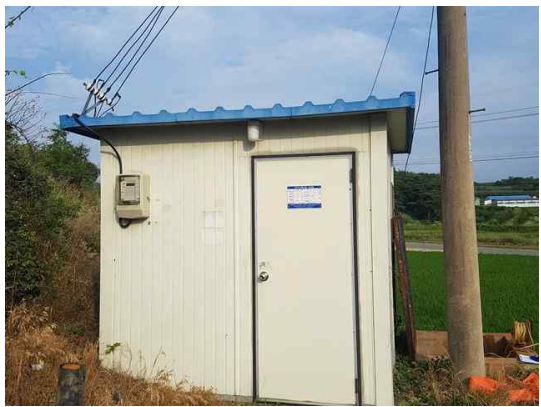
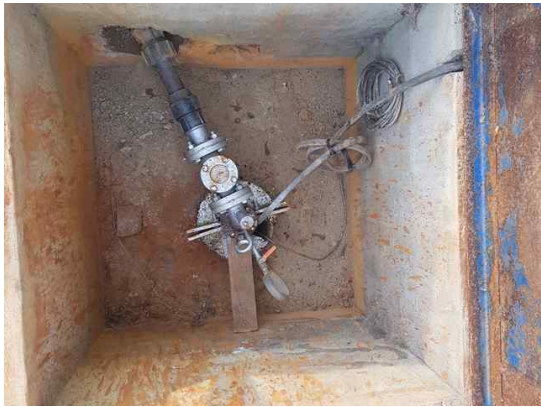
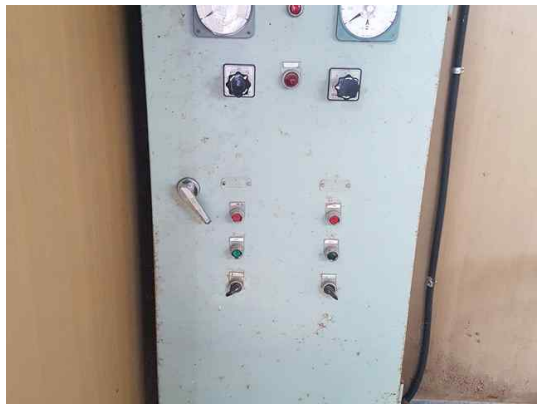
라. 사진대지

분야별	구 분	점 검 항목	점검사항	점 검 내 용	점 검 결 과	
지 질 / 수 질	관 정	수 질	수질검사	검사일	2013/07/18	
				농업용 수질기준	합격	
				부적합 항목	X	
		관 정	자연수위	자연수위 측정	측정불가	
				양 수 량	양수량의 적정여부	양호
				이 물 질 배출여부	이물질, 오염물질배출여부	양호
		양수장 및 보호공	균 열	균열, 백태, 박리, 파손여부	양호	
				누 수	위치, 누수원인, 누수여부	양호
				침 하	침하부위, 원인 및 정도	양호
		오염방지 시설	덮개파손	파손 및 시건장치 유무	양호	
				녹발생 및 부식정도	녹 발생	
			측 정 장 치	유 량 계	작동유무 및 파손여부	없음
출수장치	출수장치의 파손여부	양호				
수위측정관	수위측정관의 관리상태	없음				
기 계	기 계 시설	수 펌 프	작동상태	작동여부, 진동 및 경음상태	양호	
			용 량	이용량 대비 용량의 적정성	양호	
전 기	전 기 시설	배전함 및 전기설비	외 형	누유상태, 계측기기 작동	양호	
			설 치	위치의 적정성, 설치상태	양호	
			동 작	진동상태, 계기류 작동	양호

문제점			
대책			
추정소요사업비 (공종별)	공종(항목)	처리내역	처리비용 (단위: 천원)
	계		0

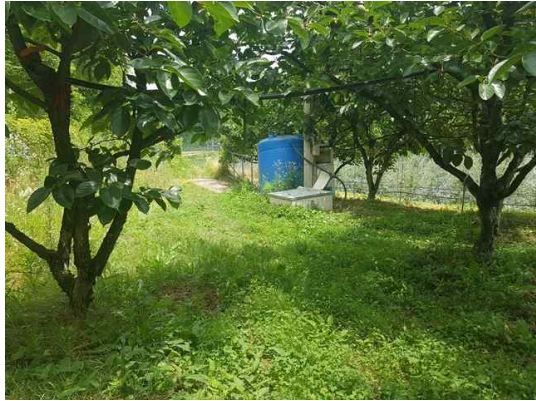
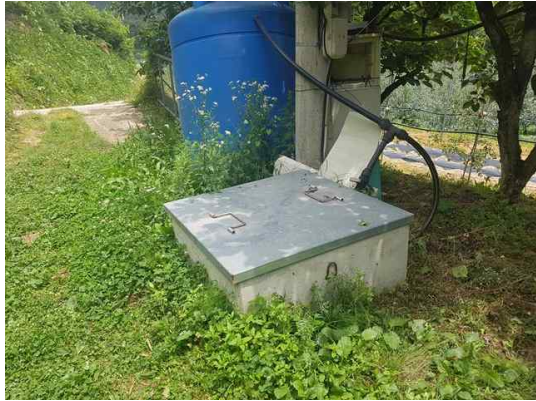
라. 사진대지

문제점	유량계 없음, 수위측정관 없음, 출수장치 없음		
대책	유량계 설치, 수위측정관 설치, 출수장치 설치		
추정소요사업비 (공종별)	공종(항목)	처리내역	처리비용 (단위: 천원)
	유량계 없음	유량계 설치	231
	수위측정관 없음	수위측정관 설치	167
	출수장치 없음	출수장치 설치	38
	계		436

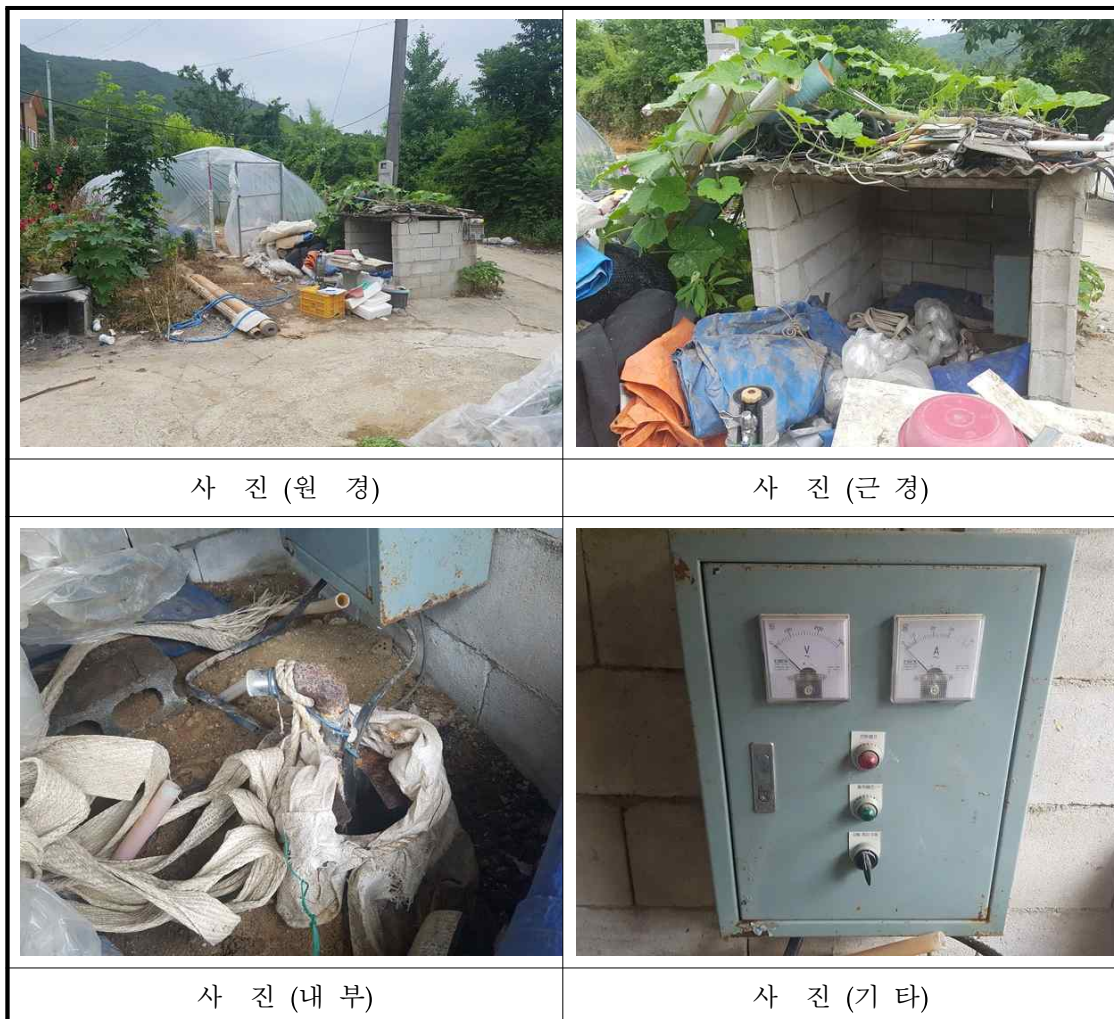
라. 사진대지

문제점	관정 주변에 잡다한 짐이 너무 많음. 펌프가 고장나서 쓰지않음.		
대 책	펌스 수리 요망		
추정소요사업비 (공 종 별)	공 종 (항 목)	처 리 내 역	처 리 비 용 (단 위 : 천 원)
	계		0

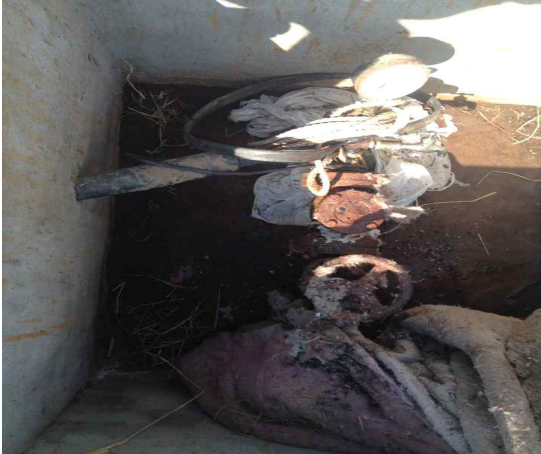
라. 사진대지

문제점	사진에 보다시피 누수가 심함.		
대 책			
추정소요사업비 (공 종 별)	공 종 (항 목)	처 리 내 역	처 리 비 용 (단 위 : 천 원)
	계		0
