2020 농촌지하수관리보고서

나동지구

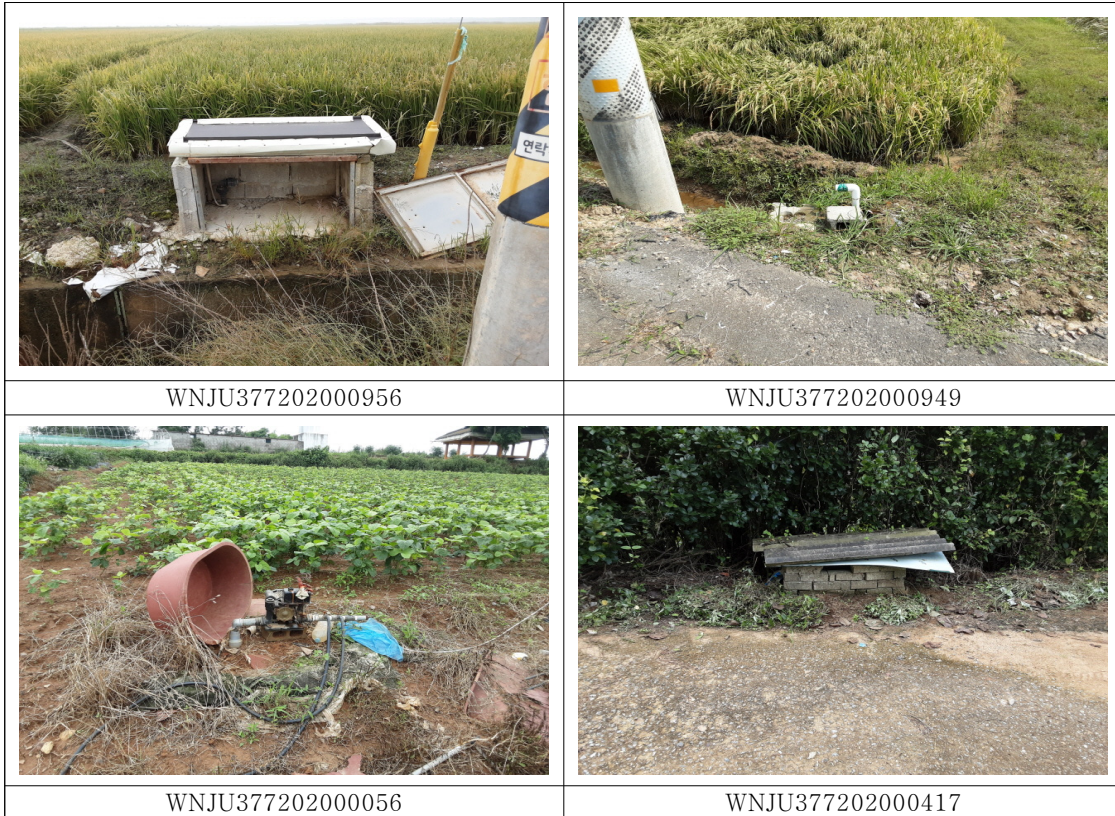
<그림 3-2-19> 오염방지 취약시설

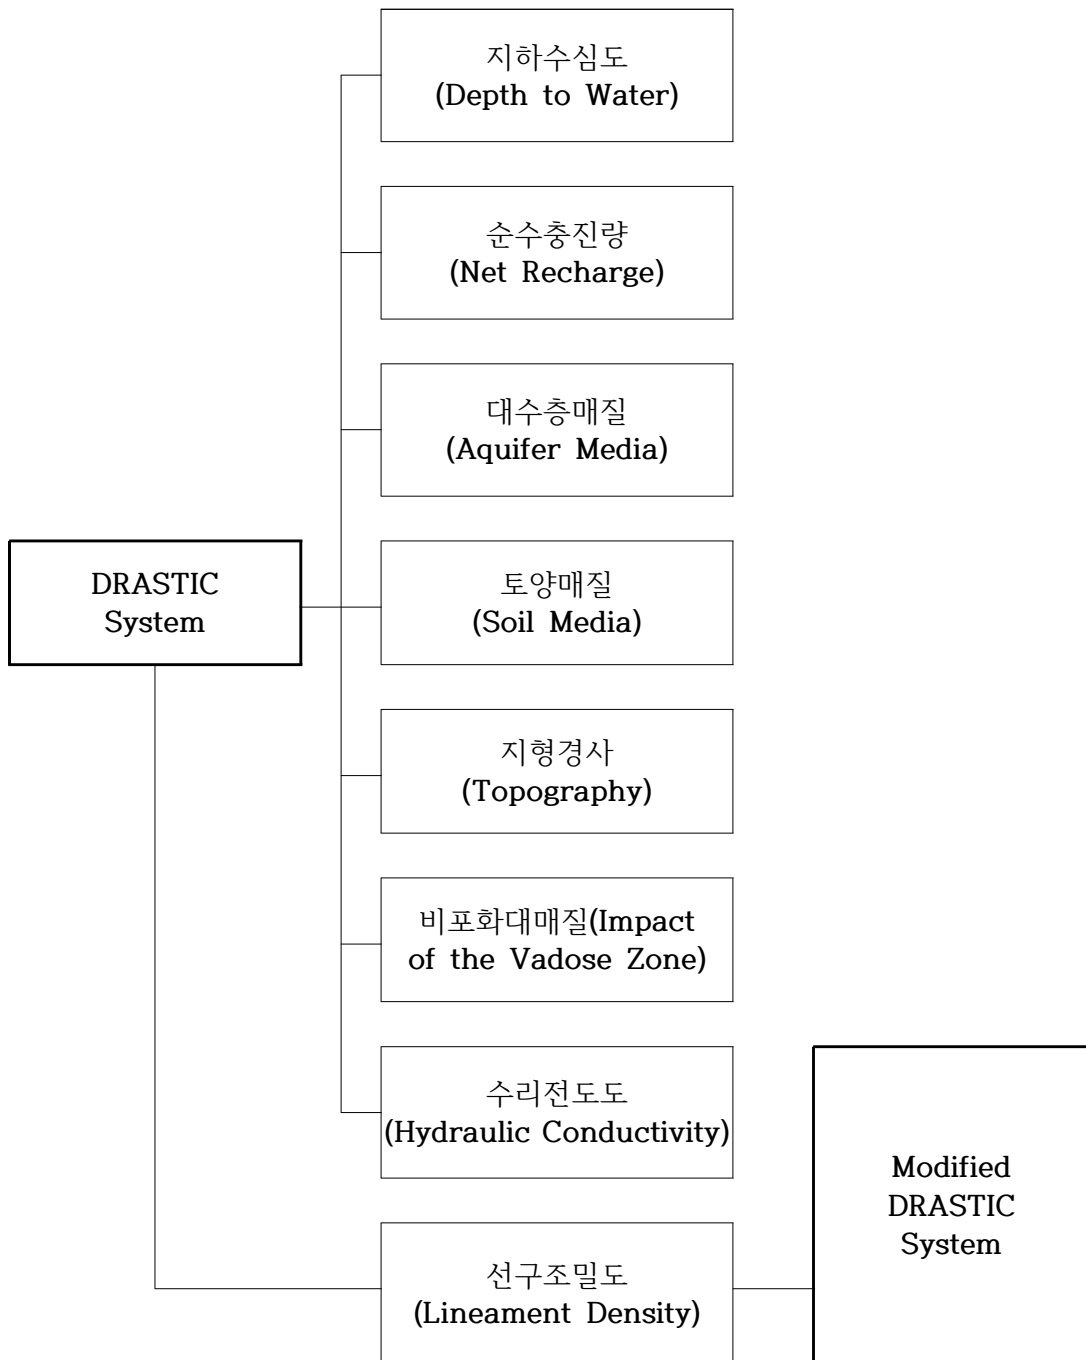
<그림 3-3-1> DRASTIC 흐름도

□ DRASTIC 시스템의 평가절차는 <그림 3-3-1>와 같으며, 본 조사에서는 전술된 각종 성과를 기반으로 GIS 공간분석 기법에 의거 각 항목별 주제도면을 작성하고 이를 중첩하여 평가하였다.

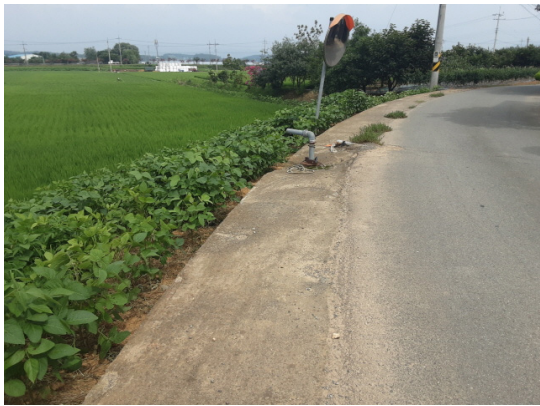
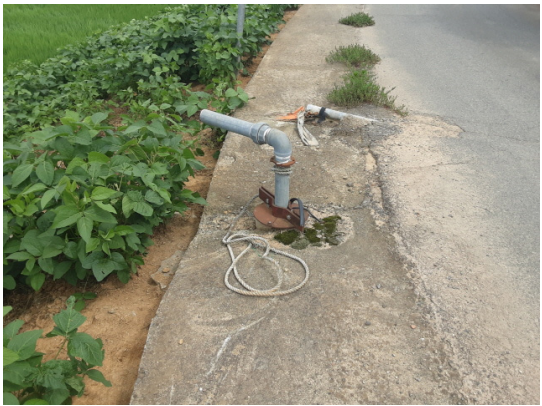
라. 사진대지

문제점	양수장미설치, 덮개미설치, 유량계/출수장치/수위측정관미설치, 배전함미설치		
대책	양수장보수, 덮개교체, 유량계,출수장치,수위측정관설치, 배전함설치		
추정소요사업비 (공종별)	공종(항목)	처리내역	처리비용
	양수장	양수장보수	1000천원
	오염방지시설	덮개교체	150천원
	측정장치	유량계,출수장치, 수위측정관설치	767천원
	배전함	배전함교체	200천원
	계		2,117천원

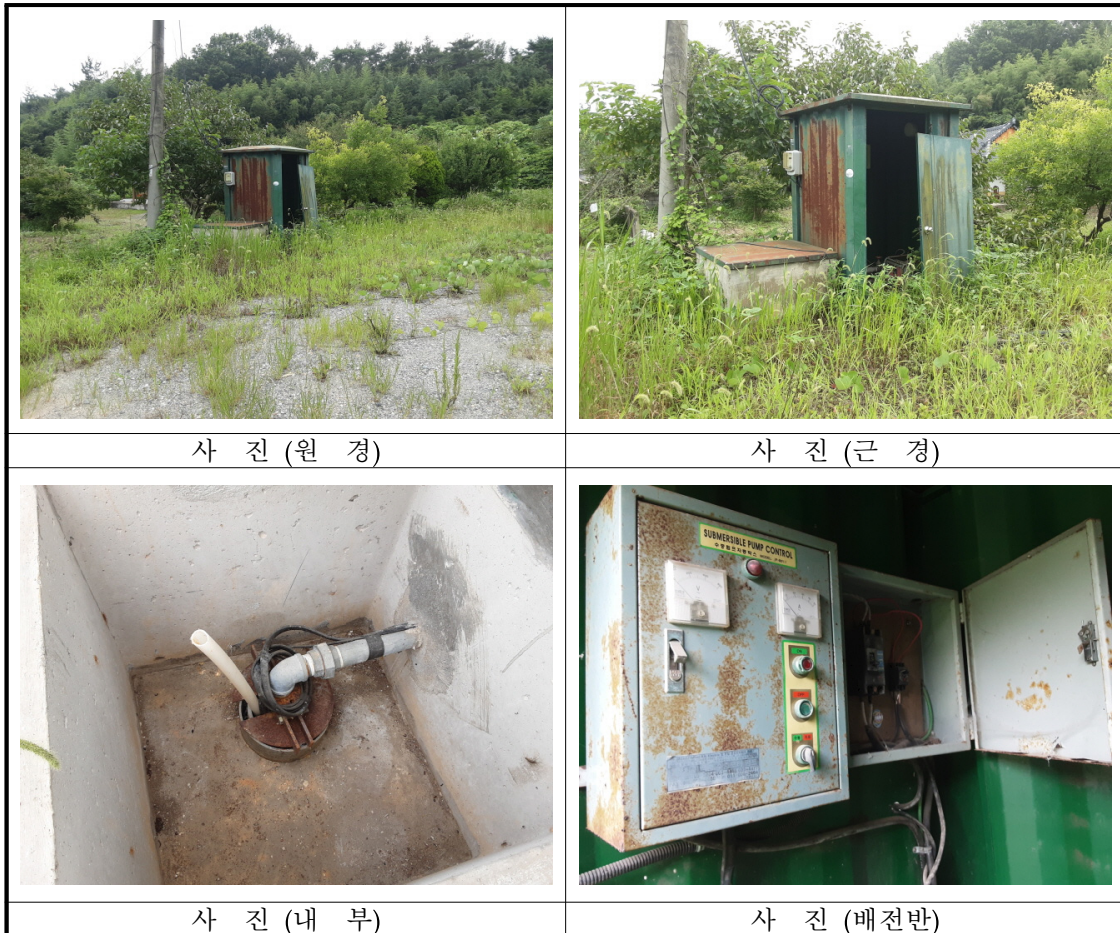
라. 사진대지

문제점	출수장치 미설치		
대 책	출수장치 설치		
추정소요사업비 (공 중 별)	공 중 (항 목)	처 리 내 역	처 리 비 용
	측정장치	출수장치설치	350천원
	계		350천원

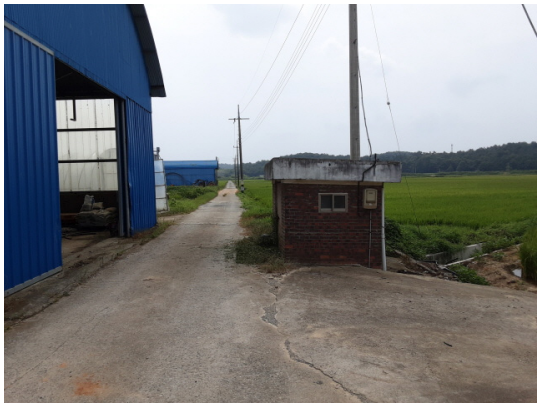
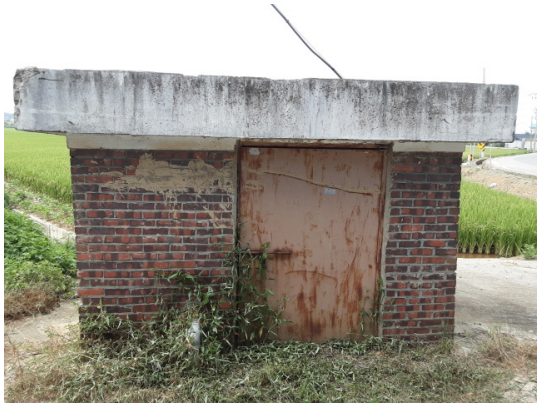
사 진 (원 경)	사 진 (근 경)

분야별	구 분	점 검 목	점검사항	점 검 내 용	점 검 결 과
지 질 / 수 질	관 정	수 질	수질검사	검사일	—
				농업용 수질기준	—
				부적합 항목	—
		관 정	자연수위	자연수위 측정	5.37m
				양 수 량	적정
				이 물 질 배출여부	양호
		양수장 및 보호공	균 열	균열, 백태, 박리, 파손여부	보통
				누 수	양호
				침 하	양호
		오염방지 시설	덮개파손	파손 및 시건장치 유무	불량
				녹발생 및 부식정도	불량
		측 정 치	유 량 계	작동유무 및 파손여부	미설치
출수장치	미설치				
수위측정관	미설치				
기 계	기 계 시설	수 중 펌 프	작동상태	양호	
			용 량	양호	
전 기	전 기 시설	배전함 및 전기설비	외 형	양호	
			설 치	양호	
			동 작	양호

문제점	덮개파손및부식, 유량계/출수장치/수위측정관미설치		
대 책	덮개교체, 유량계/출수장치/수위측정관설치		
추정소요사업비 (공 종 별)	공 종 (항 목)	처 리 내 역	처 리 비 용
	오염방지시설	덮개교체	150천원
	측정장치	유량계설치	250천원
	측정장치	출수장치설치	350천원
	측정장치	수위측정관설치	167천원
	계		917천원

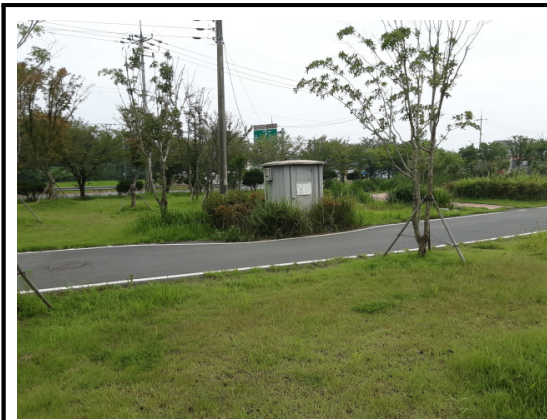
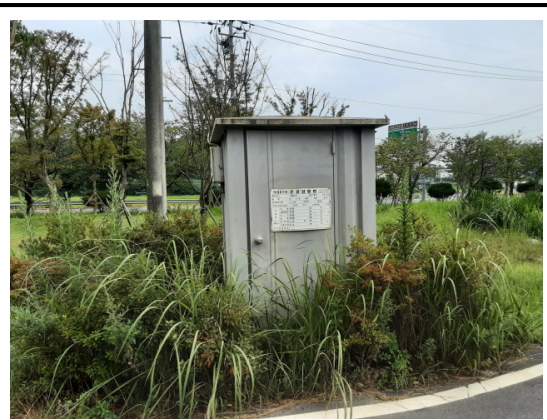
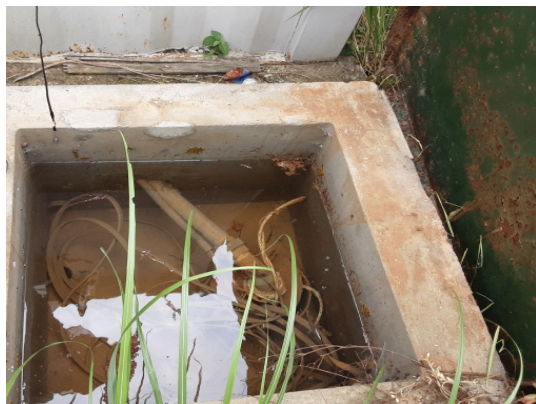
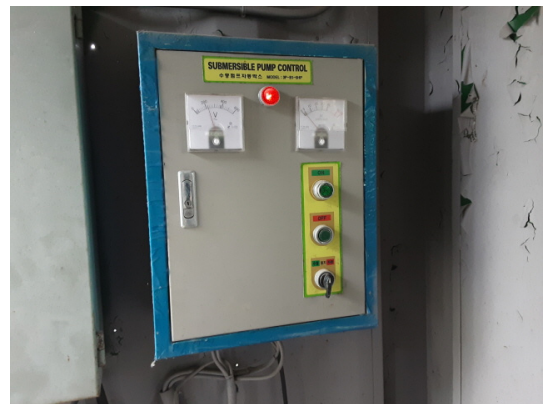
라. 사진대지

문제점	유량계/출수장치미설치		
대 책	유량계/출수장치설치		
추정소요사업비 (공 종 별)	공 종 (항 목)	처 리 내 역	처 리 비 용
	측정장치	유량계설치	250천원
	측정장치	출수장치설치	350천원
	계		600천원

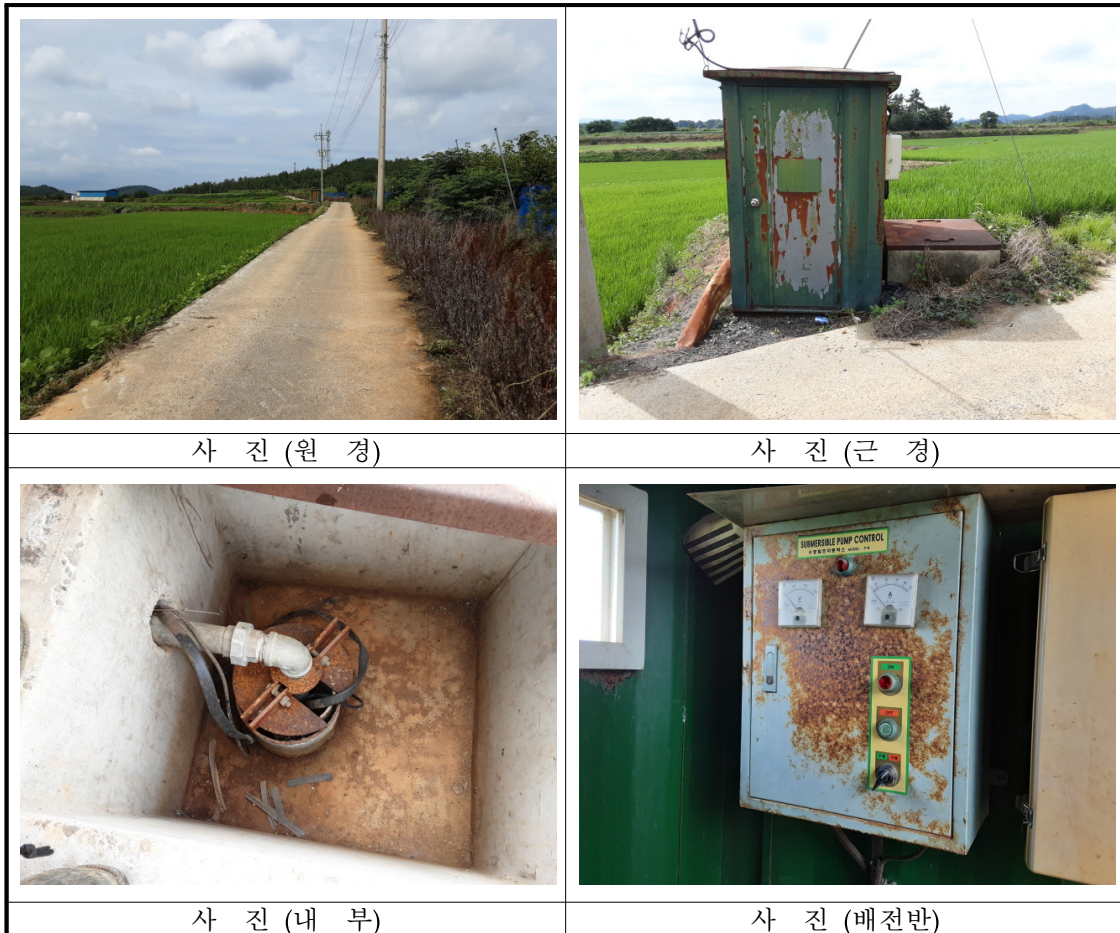
라. 사진대지

문제점	유량계/출수장치/수위측정관미설치		
대책	유량계/출수장치/수위측정관설치		
추정소요사업비 (공종별)	공종(항목)	처리내역	처리비용
	측정장치	유량계설치	250천원
	출수장치	출수장치설치	350천원
	측정장치	수위측정관설치	167천원
	계		767천원

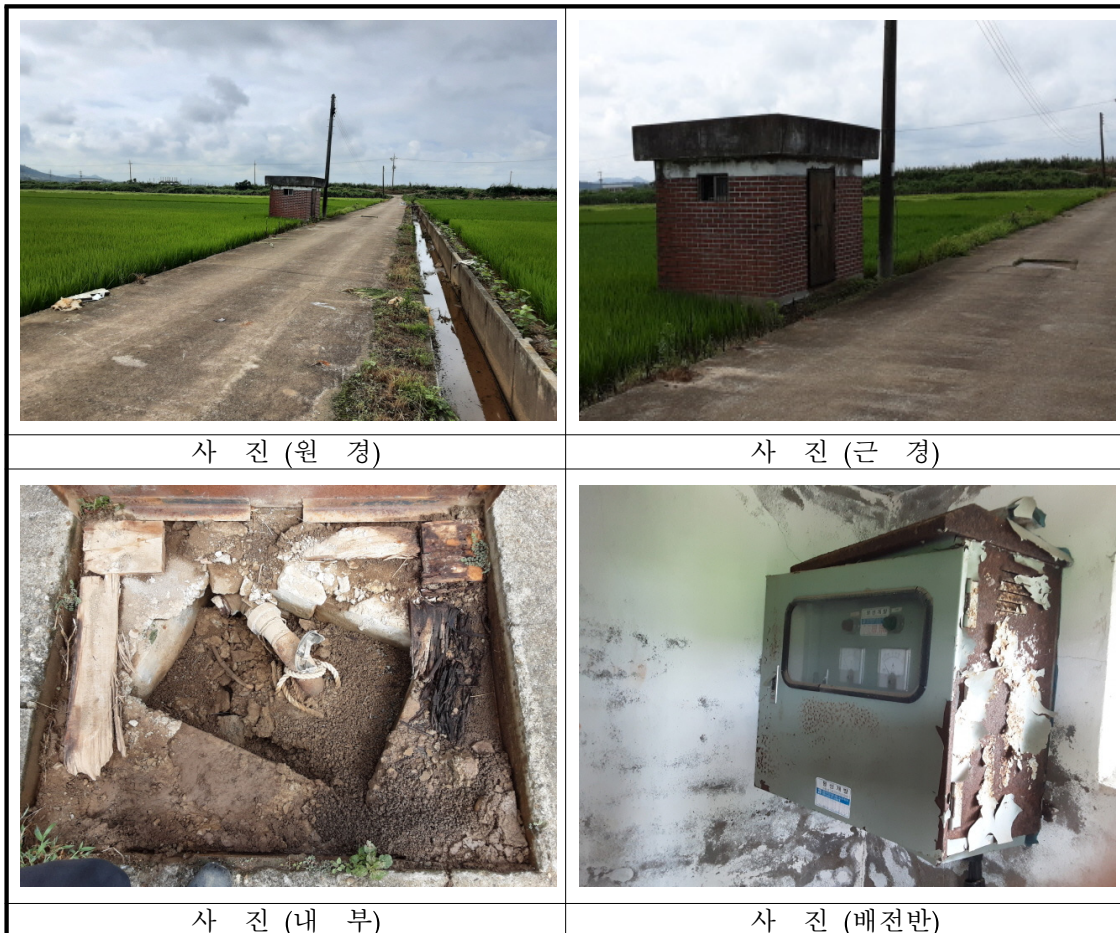
라. 사진대지

문제점	유량계/출수장치/수위측정관미설치		
대 책	유량계/출수장치/수위측정관설치		
추정소요사업비 (공 종 별)	공 종 (항 목)	처 리 내 역	처 리 비 용
	측정장치	유량계설치	250천원
	측정장치	출수장치설치	350천원
	측정장치	수위측정관설치	167천원
	계		767천원

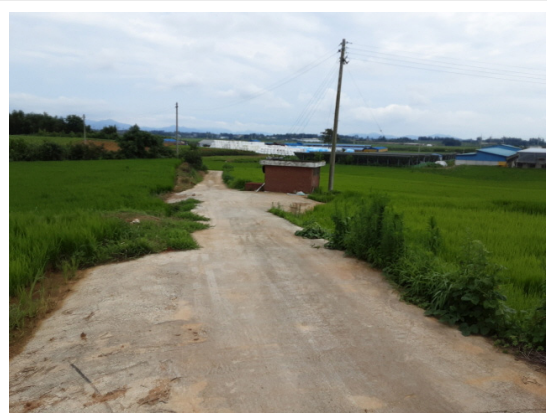
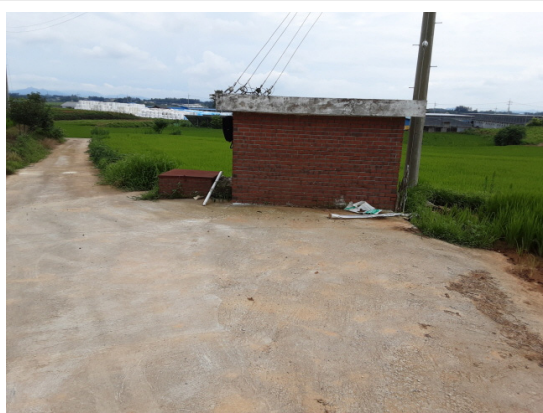
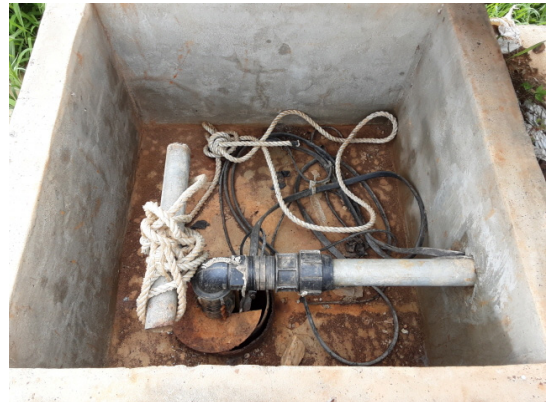
라. 사진대지

문제점	유량계/출수장치/수위측정관미설치		
대책	유량계/출수장치/수위측정관설치		
추정소요사업비 (공종별)	공종(항목)	처리내역	처리비용
	측정장치	유량계설치	250천원
	측정장치	출수장치설치	350천원
	측정장치	수위측정관설치	167천원
	계		767천원

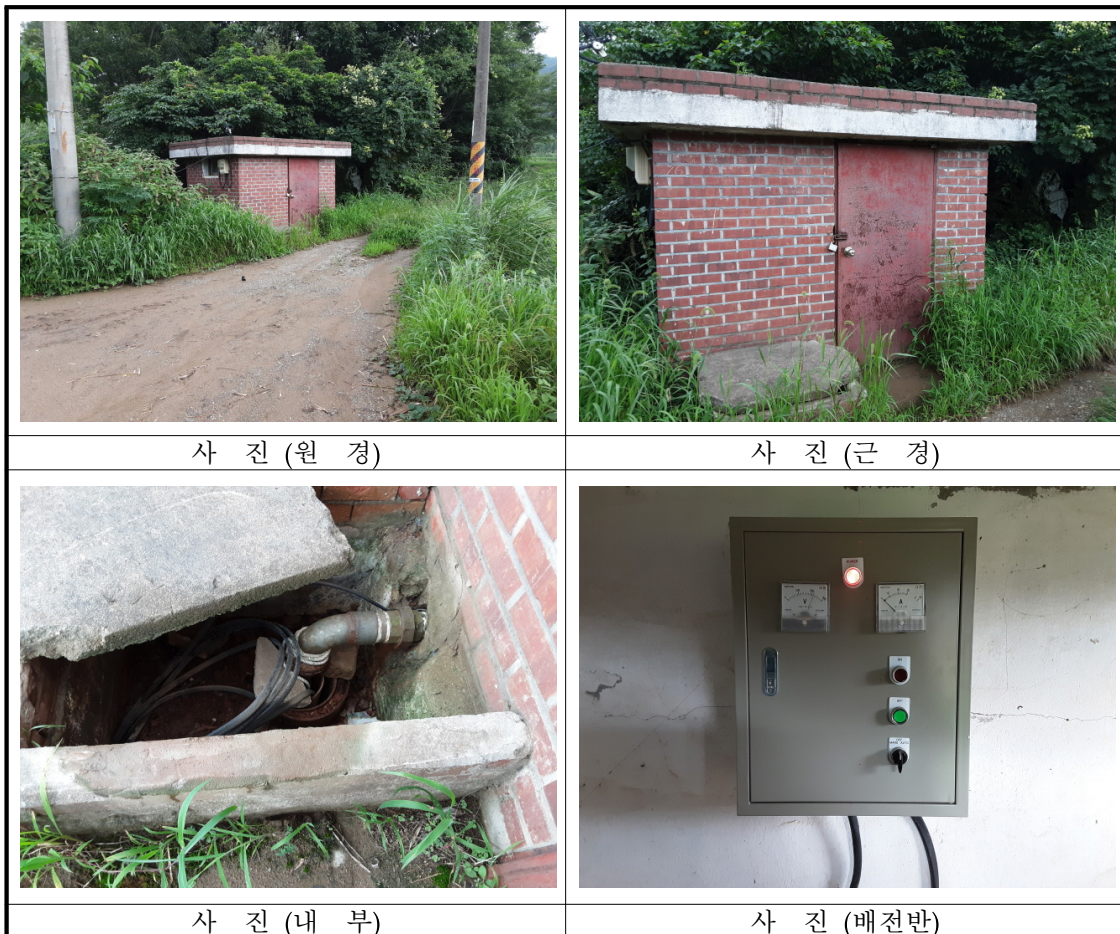
라. 사진대지

문제점	덮개파손및부식, 수위측정관미설치		
대 책	덮개교체, 수위측정관설치		
추정소요사업비 (공 중 별)	공 종 (항 목)	처 리 내 역	처 리 비 용
	오염방지시설	덮개교체	150천원
	측정장치	수위측정관설치	167천원
	계		317천원

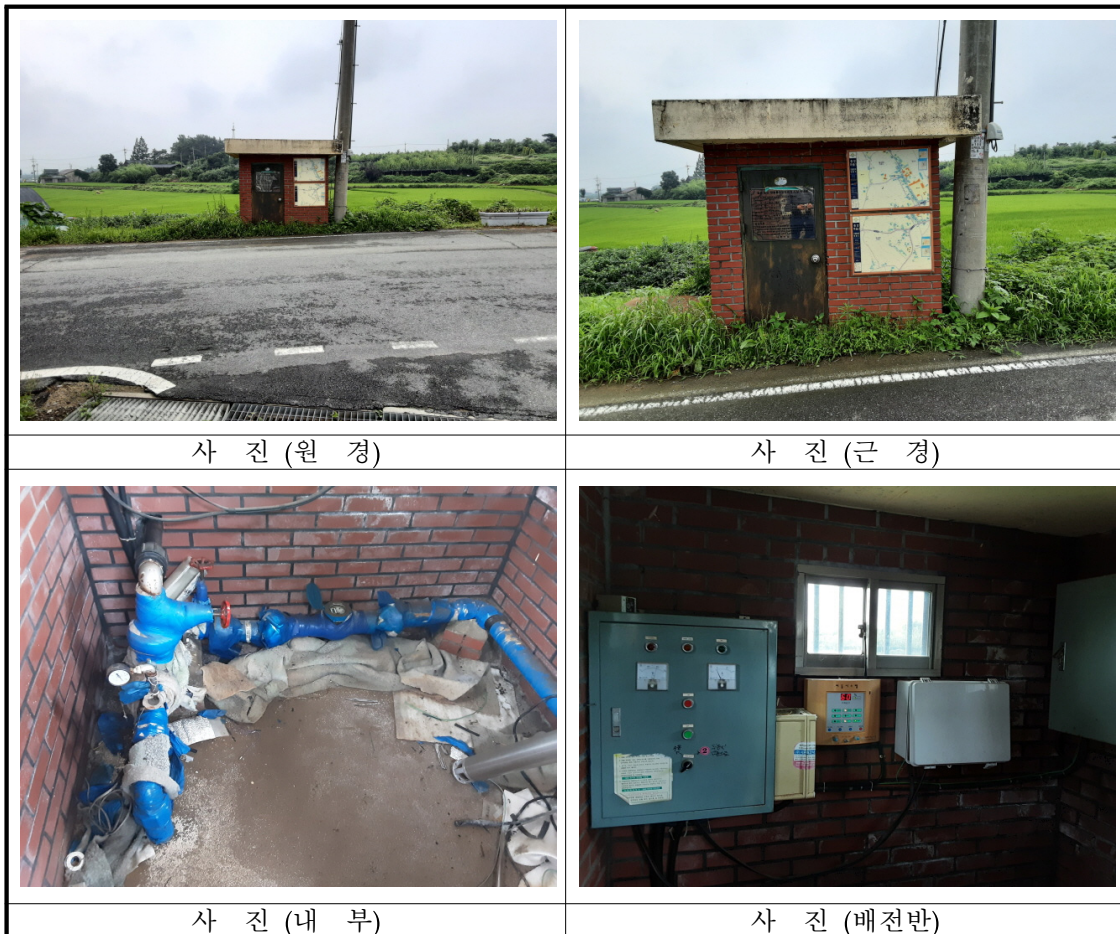
라. 사진대지

문제점	수위측정관미설치		
대 책	수위측정관설치		
추정소요사업비 (공 중 별)	공 중 (항 목)	처 리 내 역	처 리 비 용
	측정장치	수위측정관설치	167천원
	계		167천원

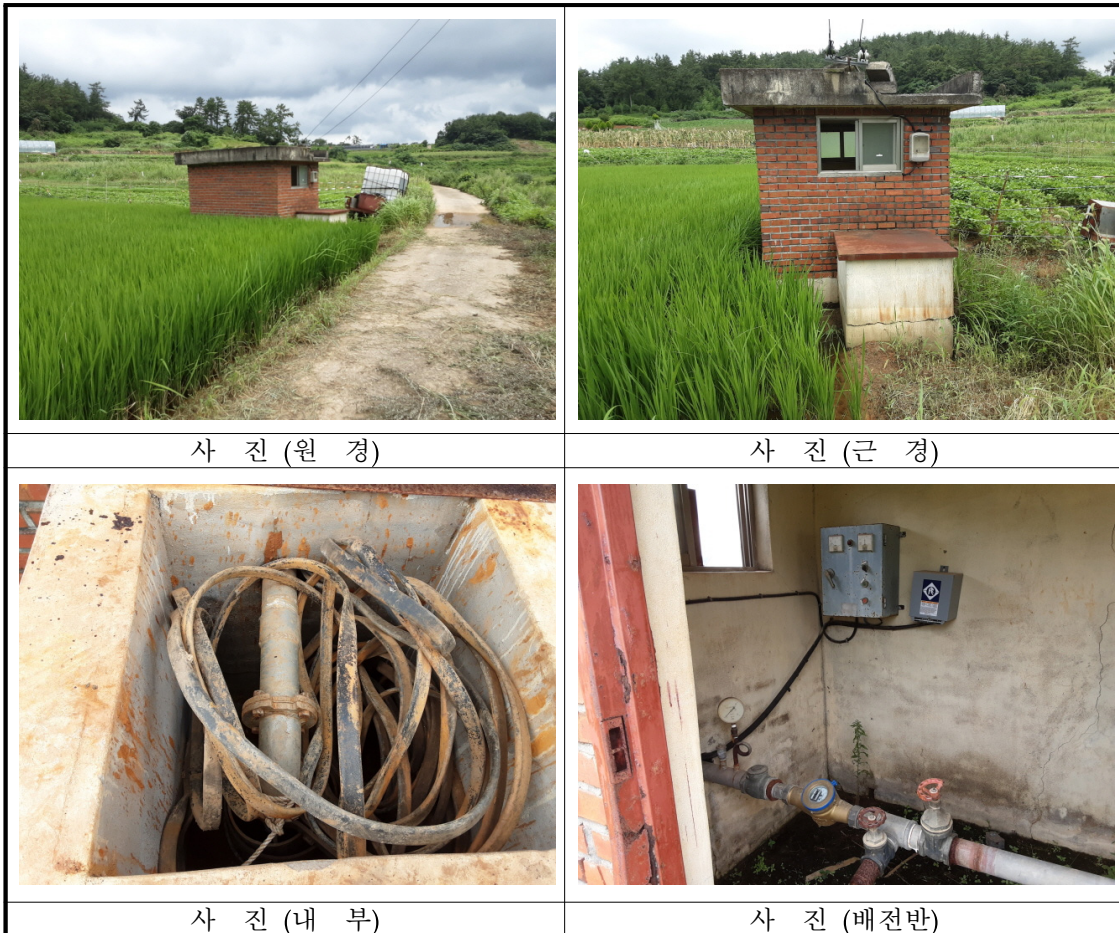
라. 사진대지

문제점	수위측정관미설치, 수중펌프불량		
대책	수위측정관설치, 수중펌프교체		
추정소요사업비 (공종별)	공종(항목)	처리내역	처리비용
	측정장치	수위측정관설치	167천원
	수중펌프	수중펌프교체	2,500천원
	계		2,667천원

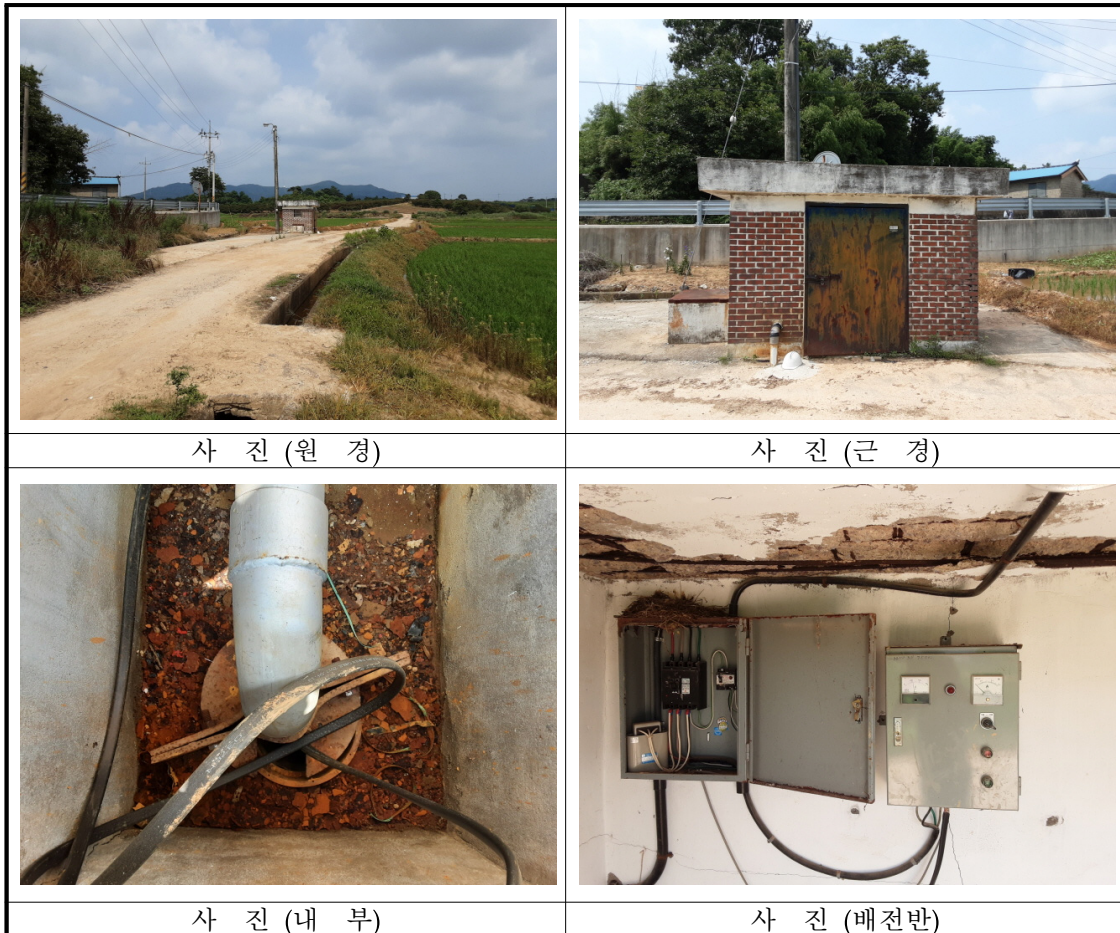
라. 사진대지

문제점	수위측정관 미설치		
대 책	수위측정관 설치		
추정소요사업비 (공 종 별)	공 종 (항 목)	처 리 내 역	처 리 비 용
	측정장치	수위측정관설치	167천원
	계		167천원

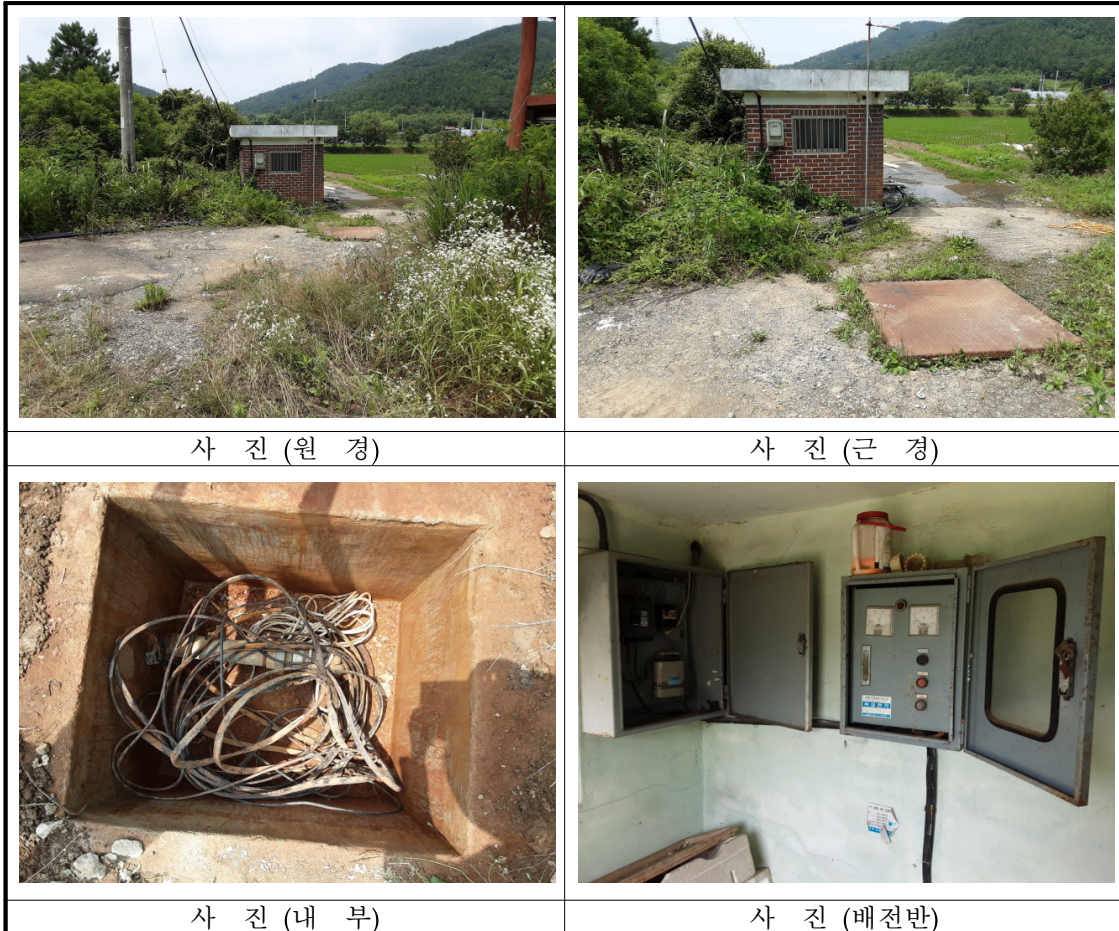
라. 사진대지

문제점	덮개부식, 유량계/출수장치/수위측정관미설치		
대 책	덮개교체, 유량계/출수장치/수위측정관설치		
추정소요사업비 (공 종 별)	공 종 (항 목)	처 리 내 역	처 리 비 용
	오염방지시설	덮개교체	150천원
	측정장치	유량계설치	250천원
	측정장치	출수장치설치	350천원
	측정장치	수위측정관설치	167천원
	계		917천원

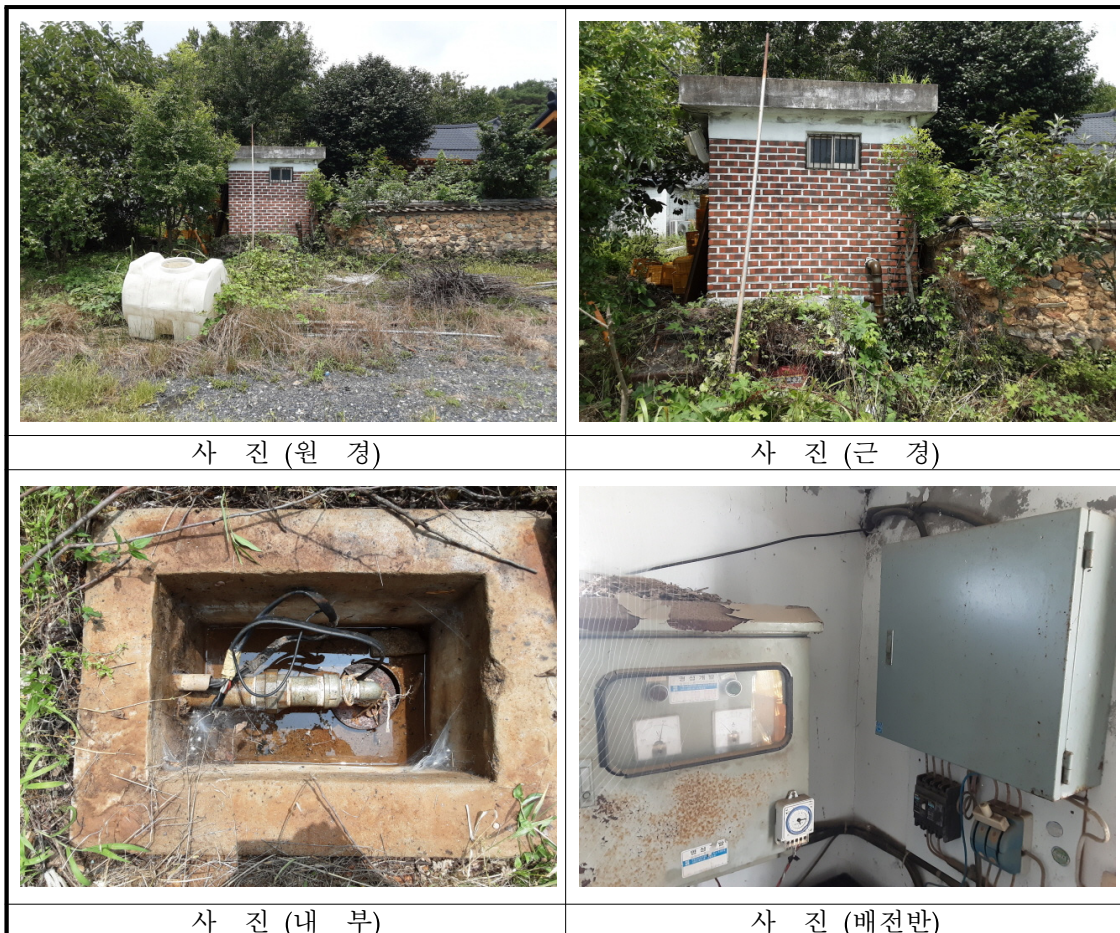
라. 사진대지

문제점	덮개부식, 유량계/출수장치/수위측정관미설치		
대책	덮개교체, 유량계/출수장치/수위측정관설치		
추정소요사업비 (공종별)	공종(항목)	처리내역	처리비용
	오염방지시설	덮개교체	150천원
	측정장치	유량계설치	250천원
	측정장치	출수장치설치	350천원
	측정장치	수위측정관설치	167천원
	계		917천원

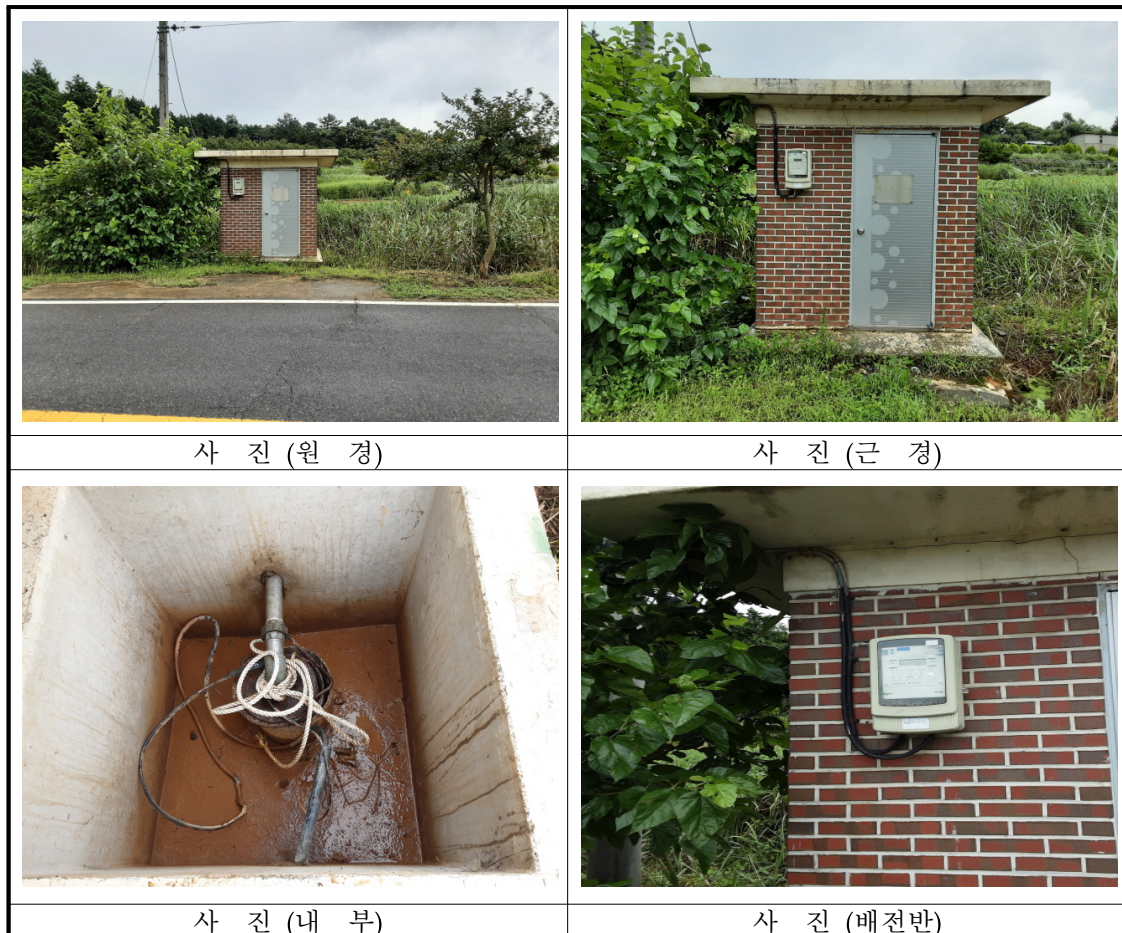
라. 사진대지

문제점	수위측정관미설치		
대 책	수위측정관설치		
추정소요사업비 (공 종 별)	공 종 (항 목)	처 리 내 역	처 리 비 용
	측정장치	수위측정관설치	167천원
	계		167천원

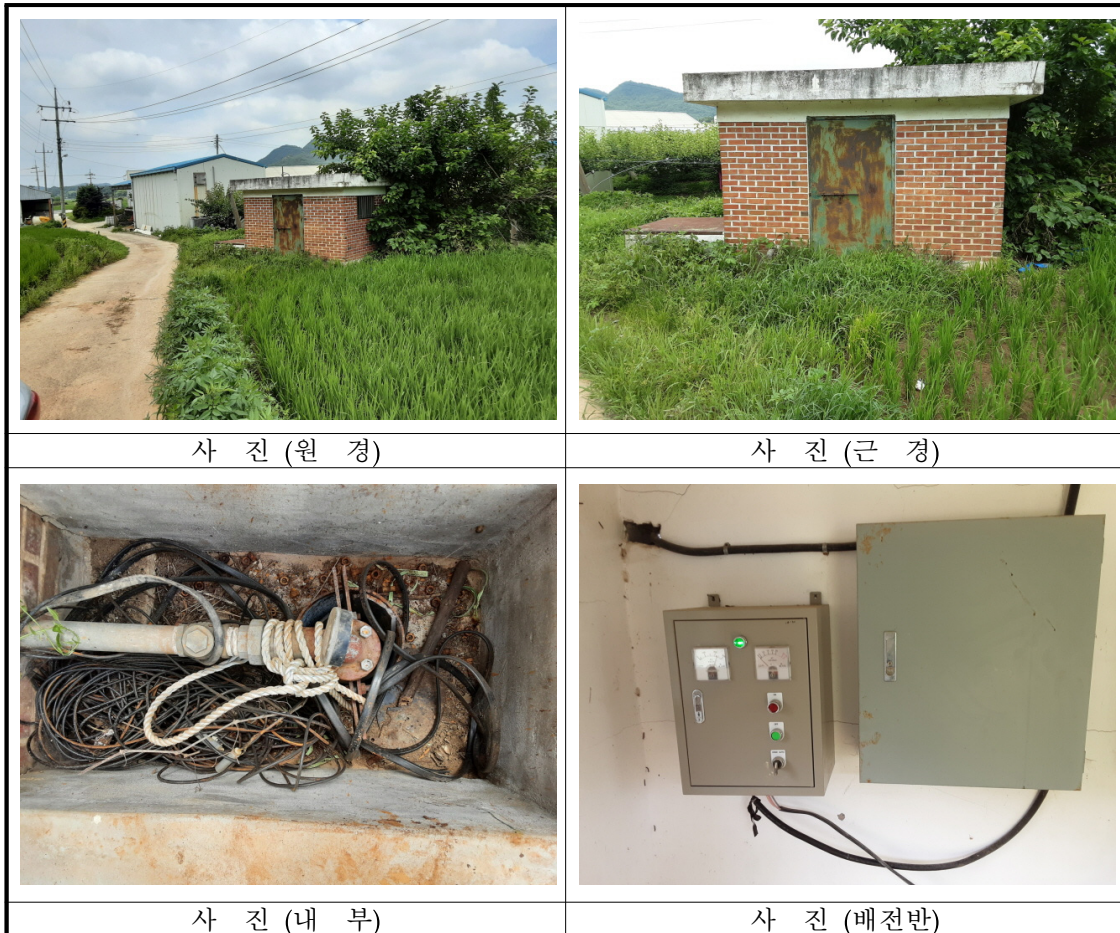
라. 사진대지

문제점	유량계/출수장치/수위측정관미설치		
대 책	유량계/출수장치/수위측정관설치		
추정소요사업비 (공 종 별)	공 종 (항 목)	처 리 내 역	처 리 비 용
	측정장치	유량계설치	250천원
	측정장치	출수장치설치	350천원
	측정장치	수위측정관설치	167천원
	계		767천원

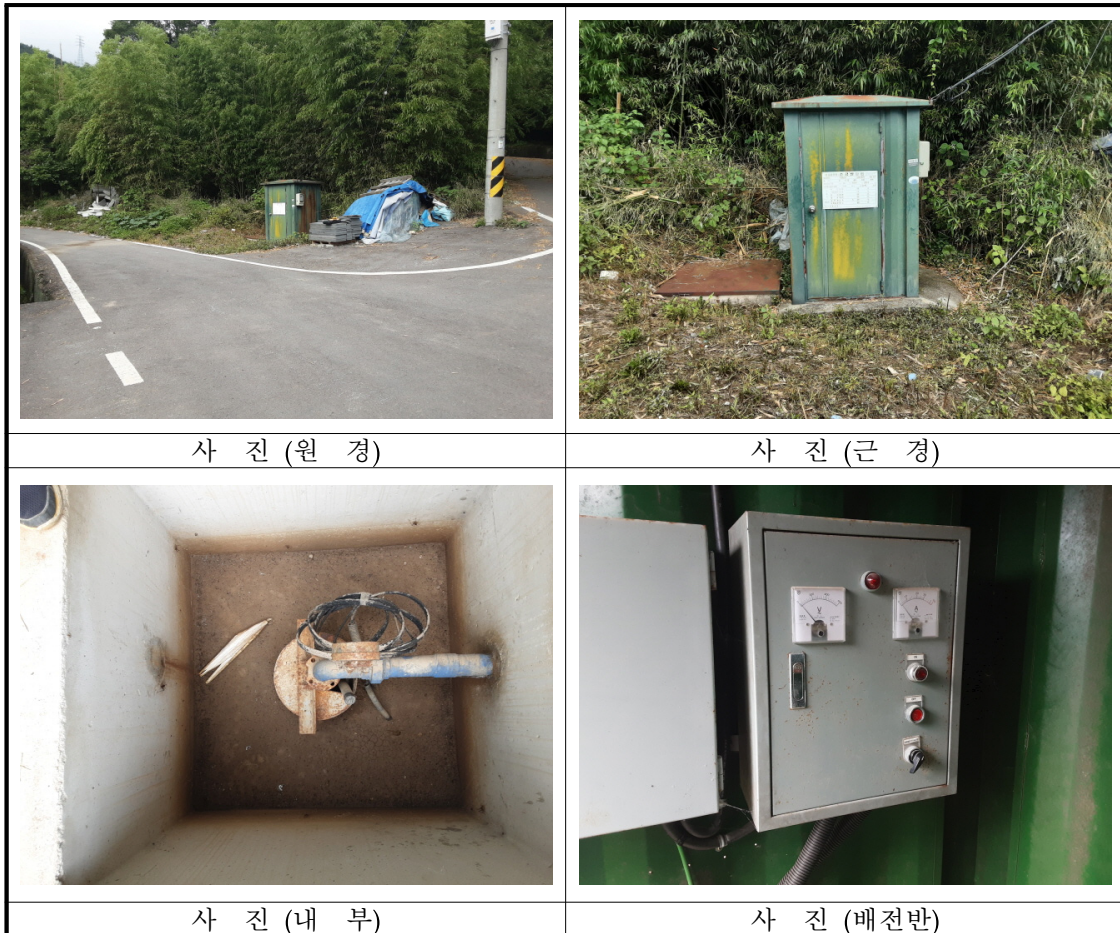
라. 사진대지

문제점	출수장치미설치		
대 책	출수장치설치		
추정소요사업비 (공 종 별)	공 종 (항 목)	처 리 내 역	처 리 비 용
	측정장치	출수장치설치	350천원
	계		350천원
