# 2021 농촌지하수관리 보고서

영달지구

농림축산식품부

한국농어촌공사

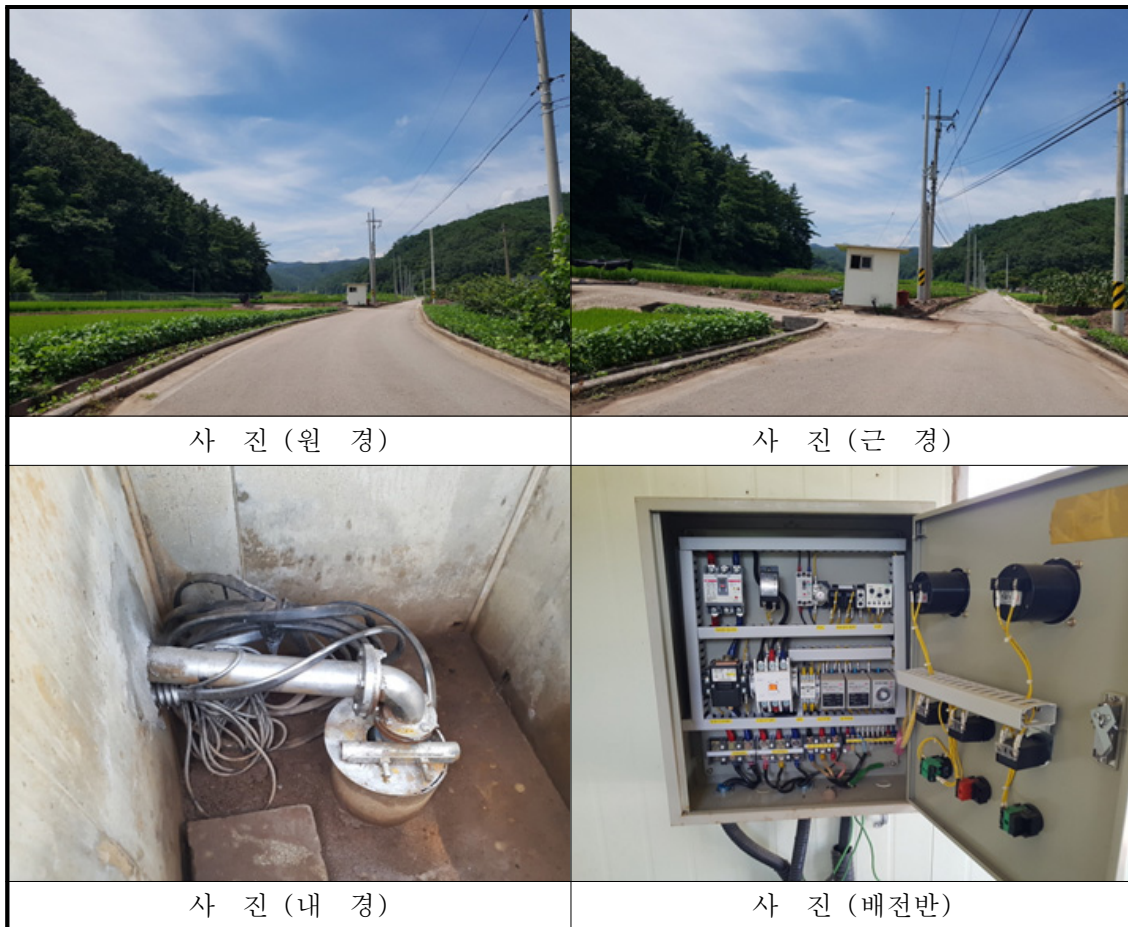
라. 사진대지

분야별	구 분	점 검 목	점검사항	점 검 내 용	점 검 결 과	
지 질 / 수 질	관 정	수 질	수질검사	검사일		
				농업용 수질기준		
				부적합 항목		
		관 정	자연수위	자연수위 측정	6.53 m	
			양 수 량	양수량의 적정여부	양호	
			이 물 질 배출여부	이물질, 오염물질배출여부	양호	
		양수장 및 보호공	관 열	균 열	균열, 백태, 박리, 파손여부	양호
				누 수	위치, 누수원인, 누수여부	양호
				침 하	침하부위, 원인 및 정도	양호
		오염방지 시설	덮개파손	파손 및 시건장치 유무	양호	
				녹발생 및 부식정도	양호	
		측 정 장 치	유 량 계	작동유무 및 파손여부	미설치	
				출수장치	출수장치의 파손여부	양호
				수위측정관	수위측정관의 관리상태	미설치
기 계	기 계 시 설	수 중 펌 프	작동상태	작동여부, 진동 및 경음상태	양호	
			용 량	이용량 대비 용량의 적정성	적정	
전 기	전 기 시 설	배전함 및 전기설비	외 형	누유상태, 계측기기 작동	양호	
			설 치	위치의 적정성, 설치상태	적정	
			동 작	진동상태, 계기류 작동	양호

문제점	유량계미설치,수위측정관없음		
대 책	유량계설치, 수위측정관설치		
추정소요사업비 (공 중 별)	공 중 (항 목)	처 리 내 역	처 리 비 용 (천 원)
	유량계	유량계	231
	수위측정관	수위측정관	167
	계		398

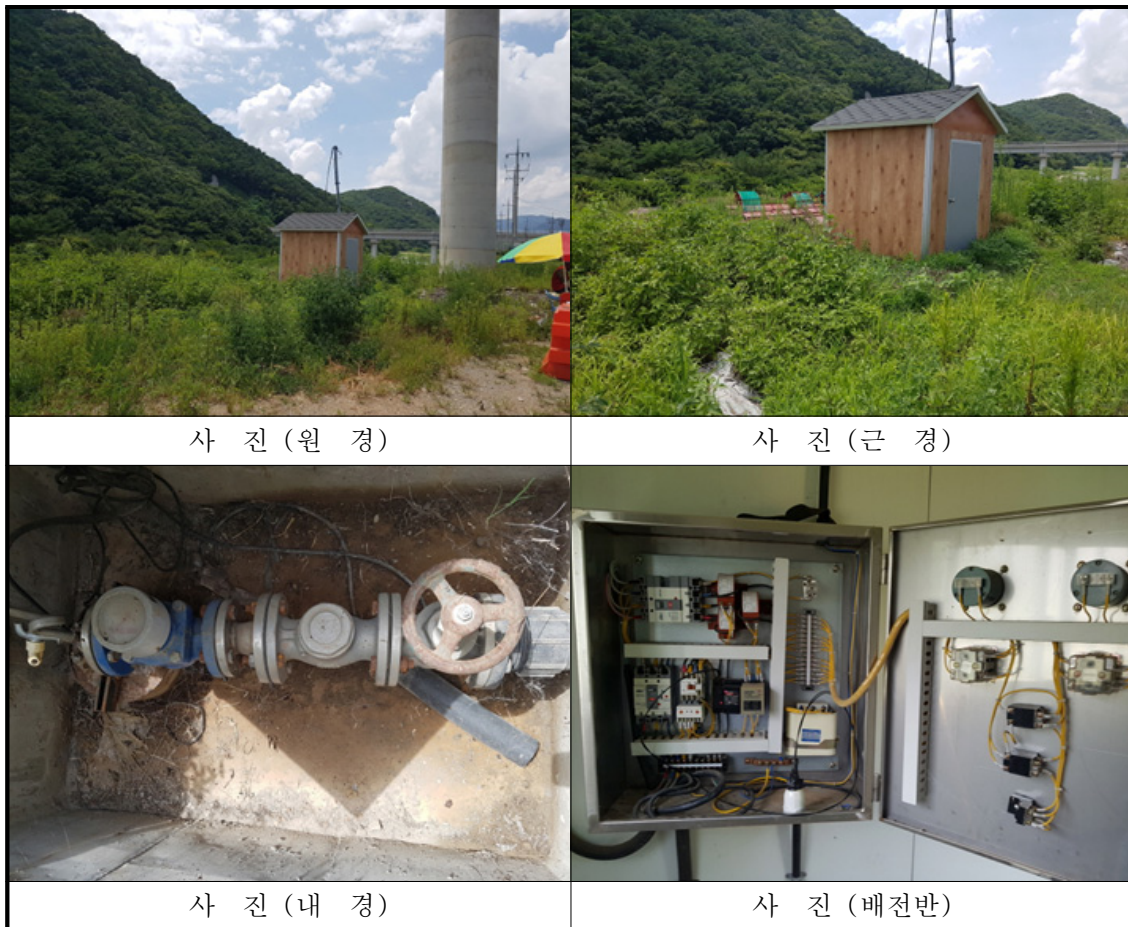
라. 사진대지

분야별	구 분	점 검 목 적	점 검 사 항	점 검 내 용	점 검 결 과	
지 질 / 수 질	관 정	수 질	수질검사	검사일		
				농업용 수질기준		
				부적합 항목		
		관 정	자연수위	자연수위 측정	12.76 m	
				양 수 량	양수량의 적정여부	양호
				이 물 질 배출여부	이물질, 오염물질배출여부	양호
		양수장 및 보호공	균 열	균열, 백태, 박리, 파손여부	양호	
				누 수	위치, 누수원인, 누수여부	양호
				침 하	침하부위, 원인 및 정도	양호
		오염방지 시설	덮개파손	파손 및 시건장치 유무	양호	
				녹발생 및 부식정도	양호	
				유 량 계	작동유무 및 파손여부	양호
		측 정 장 치	출수장치	출수장치의 파손여부	양호	
수위측정관	수위측정관의 관리상태			미설치		
기 계 시 설	수 중 펌 프			작동상태	작동여부, 진동 및 경음상태	양호
		용 량	이용량 대비 용량의 적정성	적정		
전 기 시 설	배전함 및 전기설비	외 형 설 치 동 작	누유상태, 계측기기 작동	양호		
			위치의 적정성, 설치상태	적정		
			진동상태, 계기류 작동	양호

문제점	수위측정관없음		
대 책	수위측정관설치		
추정소요사업비 (공 중 별)	공중(항목)	처리내역	처리비용(천원)
	수위측정관없음	수위측정관설치	167
	계		167

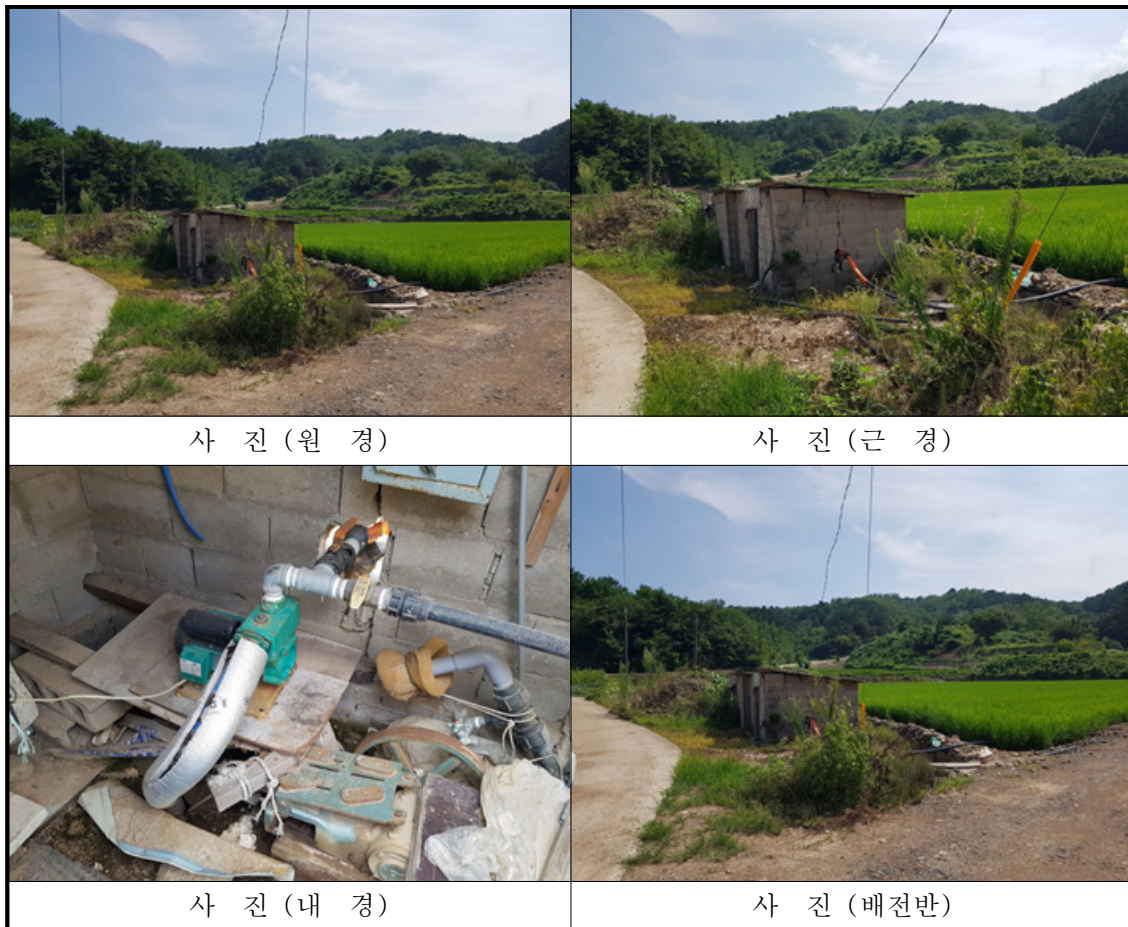
라. 사진대지

분야별	구 분	점 검 목	점검사항	점 검 내 용	점 검 결 과	
지 질 / 수 질	관 정	수 질	수질검사	검사일		
				농업용 수질기준		
				부적합 항목		
		관 정	자연수위	자연수위 측정	4.63 m	
				양 수 량	양수량의 적정여부	양호
				이 물 질 배출여부	이물질, 오염물질배출여부	양호
		양수장 및 보호공	균 열	균열, 백태, 박리, 파손여부	양호	
				누 수	위치, 누수원인, 누수여부	양호
				침 하	침하부위, 원인 및 정도	양호
		오염방지 시설	덮개파손	파손 및 시건장치 유무	양호	
				녹발생 및 부식정도	양호	
		측 정 장 치	유 량 계	작동유무 및 파손여부	미설치	
				출수장치	출수장치의 파손여부	미설치
수위측정관	수위측정관의 관리상태			미설치		
기 계	기 계 시 설	수 중 펌 프	작동상태	작동여부, 진동 및 경음상태	미설치	
			용 량	이용량 대비 용량의 적정성	미설치	
전 기	전 기 시 설	배전함 및 전기설비	외 형	누유상태, 계측기기 작동	미설치	
			설 치	위치의 적정성, 설치상태	미설치	
			동 작	진동상태, 계기류 작동	미설치

문제점	유량계미설치, 출수장치미설치, 수위측정관없음		
대 책	유량계설치, 출수장치설치, 수위측정관설치		
추정소요사업비 (공 중 별)	공중(항목)	처리내역	처리비용(천 원)
	유량계미설치	유량계설치	231
	출수장치미설치	출수장치설치	38
	수위측정관없음	수위측정관설치	167
	계		436

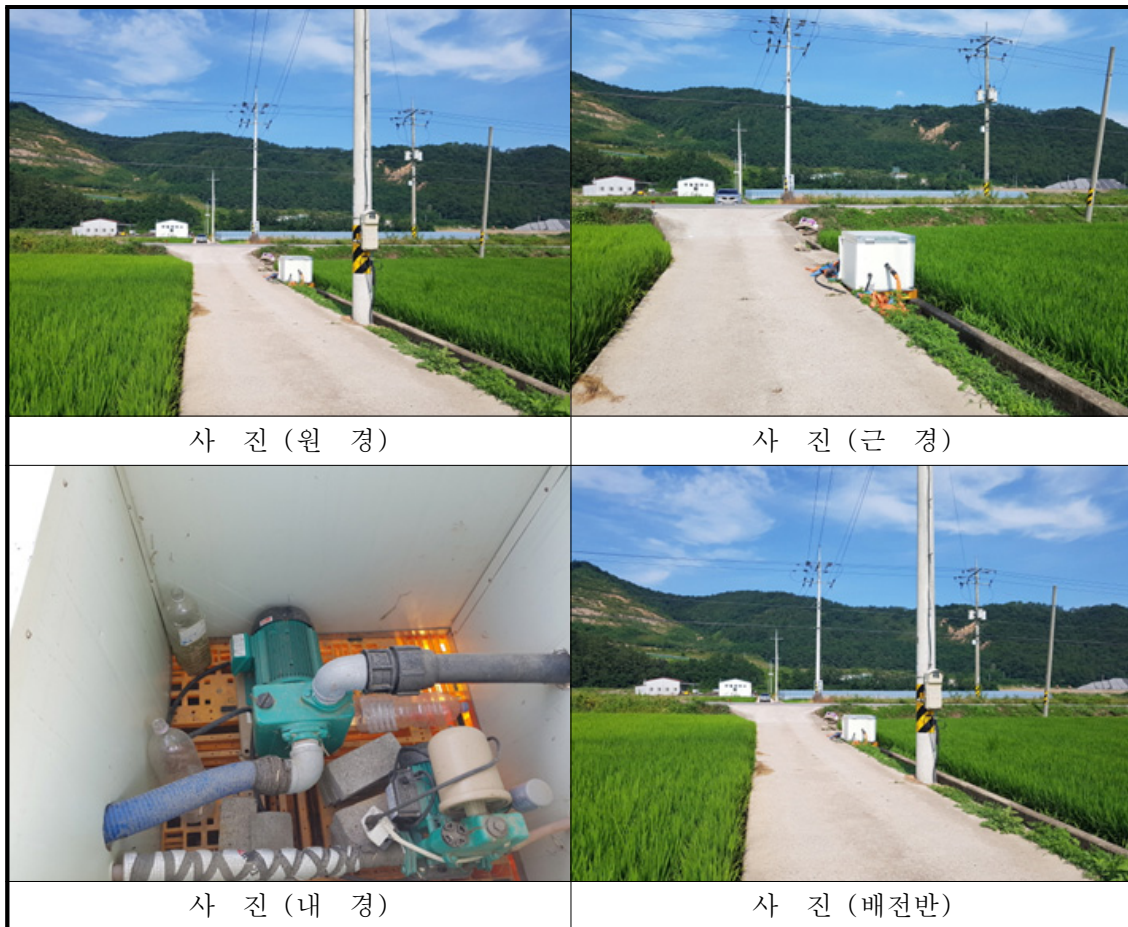
라. 사진대지

분야별	구 분	점 검 목 적	점 검 사 항	점 검 내 용	점 검 결 과	
지 질 / 수 질	관 정	수 질	수질검사	검사일	20180621	
				농업용 수질기준	합격	
				부적합 항목		
		관 정	자연수위	자연수위 측정	3.63 m	
				양 수 량	양수량의 적정여부	양호
				이 물 질 배출여부	이물질, 오염물질배출여부	양호
		양수장 및 보호공	균 열	균열, 백태, 박리, 파손여부	양호	
				누 수	위치, 누수원인, 누수여부	양호
				침 하	침하부위, 원인 및 정도	양호
		오염방지 시설	덮개파손	파손 및 시건장치 유무	양호	
				녹발생 및 부식정도	양호	
		측 정 장 치	유 량 계	작동유무 및 파손여부	미설치	
				출수장치	출수장치의 파손여부	미설치
수위측정관	수위측정관의 관리상태			미설치		
기 계	기 계 시 설	수 중 펌 프	작동상태	작동여부, 진동 및 경음상태	미설치	
			용 량	이용량 대비 용량의 적정성	미설치	
전 기	전 기 시 설	배전함 및 전기설비	외 형	누유상태, 계측기기 작동	미설치	
			설 치	위치의 적정성, 설치상태	미설치	
			동 작	진동상태, 계기류 작동	미설치

문제점	유량계미설치, 출수장치미설치, 수위측정관없음		
대책	유량계설치, 출수장치설치, 수위측정관설치		
추정소요사업비 (공 종 별)	공종(항목)	처리내역	처리비용(천 원)
	유량계미설치	유량계설치	231
	출수장치미설치	출수장치설치	38
	수위측정관없음	수위측정관설치	167
	계		436

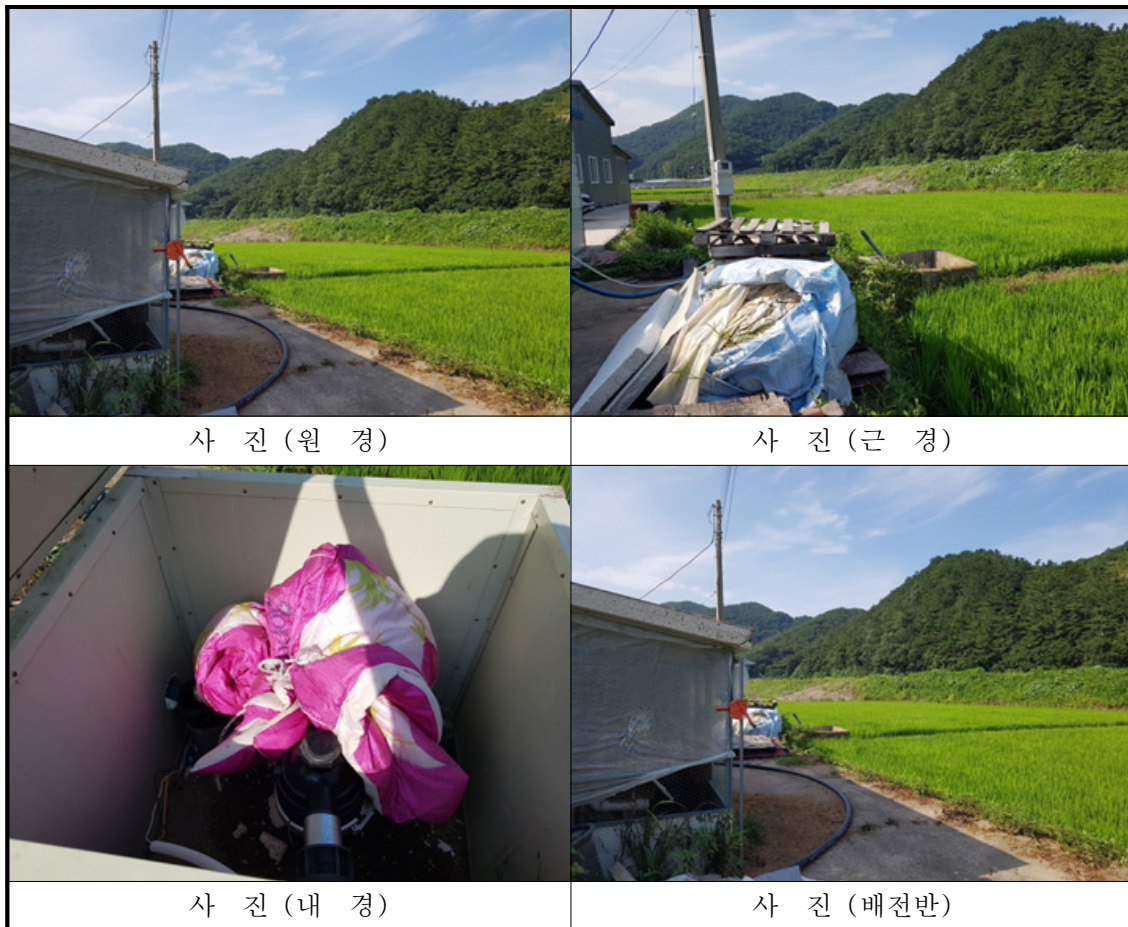
라. 사진대지

분야별	구 분	점 검 목 적	점 검 사 항	점 검 내 용	점 검 결 과	
지 질 / 수 질	관 정	수 질	수질검사	검사일	20180621	
				농업용 수질기준	합격	
				부적합 항목		
		관 정	자연수위	자연수위 측정	4.28 m	
				양 수 량	양수량의 적정여부	양호
				이 물 질 배출여부	이물질, 오염물질배출여부	양호
		양수장 및 보호공	균 열	균열, 백태, 박리, 파손여부	양호	
				누 수	위치, 누수원인, 누수여부	양호
				침 하	침하부위, 원인 및 정도	양호
		오염방지 시설	덮개파손	파손 및 시건장치 유무	양호	
				녹발생 및 부식정도	양호	
			측 정 장 치	유 량 계	작동유무 및 파손여부	미설치
		출수장치		출수장치의 파손여부	미설치	
		수위측정관		수위측정관의 관리상태	미설치	
		기 계	기 계 시 설	수 중 펌 프	작동상태	작동여부, 진동 및 경음상태
용 량	이용량 대비 용량의 적정성				미설치	
전 기	전 기 시 설	배전함 및 전기설비	외 형	누유상태, 계측기기 작동	미설치	
			설 치	위치의 적정성, 설치상태	미설치	
			동 작	진동상태, 계기류 작동	미설치

문제점	유량계미설치, 출수장치미설치, 수위측정관없음		
대책	유량계설치, 출수장치설치, 수위측정관설치		
추정소요사업비 (공 종 별)	공종(항목)	처리내역	처리비용(천 원)
	유량계미설치	유량계설치	231
	출수장치미설치	출수장치설치	38
	수위측정관없음	수위측정관설치	167
	계		436

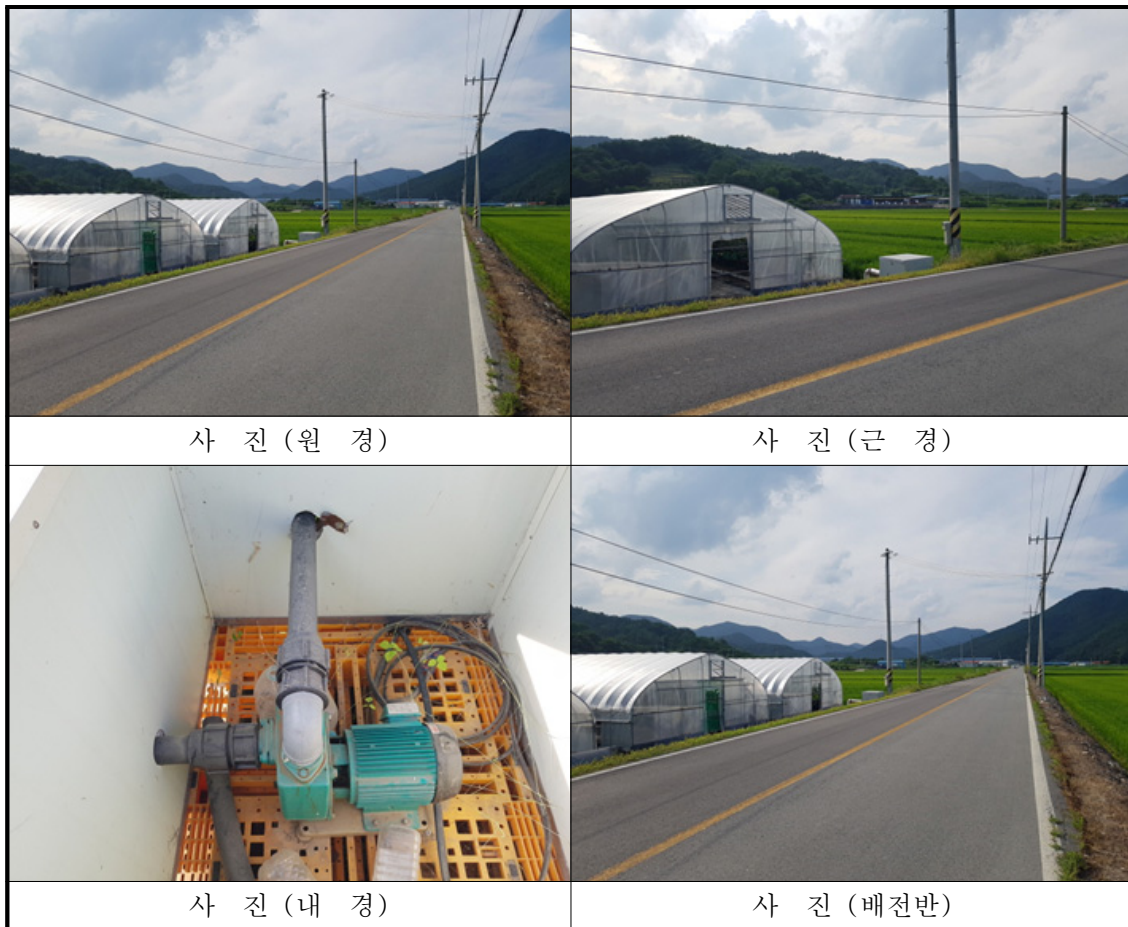
라. 사진대지

분야별	구 분	점 검 목 적	점 검 사 항	점 검 내 용	점 검 결 과	
지 질 / 수 질	관 정	수 질	수질검사	검사일	20180621	
				농업용 수질기준	합격	
				부적합 항목		
		관 정	자연수위	자연수위 측정	m	
				양 수 량	양수량의 적정여부	양호
				이 물 질 배출여부	이물질, 오염물질배출여부	양호
		양수장 및 보호공	균 열	균열, 백태, 박리, 파손여부	양호	
				누 수	위치, 누수원인, 누수여부	양호
				침 하	침하부위, 원인 및 정도	양호
		오염방지 시설	덮개파손	파손 및 시건장치 유무	양호	
				녹발생 및 부식정도	양호	
			측 정 장 치	유 량 계	작동유무 및 파손여부	미설치
		출수장치		출수장치의 파손여부	미설치	
수위측정관	수위측정관의 관리상태	미설치				
기 계	기 계 시 설	수 중 펌 프	작동상태	작동여부, 진동 및 경음상태	미설치	
			용 량	이용량 대비 용량의 적정성	미설치	
전 기	전 기 시 설	배전함 및 전기설비	외 형	누유상태, 계측기기 작동	미설치	
			설 치	위치의 적정성, 설치상태	미설치	
			동 작	진동상태, 계기류 작동	미설치

문제점	유량계미설치, 출수장치미설치, 수위측정관없음		
대책	유량계설치, 출수장치설치, 수위측정관설치		
추정소요사업비 (공종별)	공종(항목)	처리내역	처리비용(천 원)
	유량계미설치	유량계설치	231
	출수장치미설치	출수장치설치	38
	수위측정관없음	수위측정관설치	167
	계		436

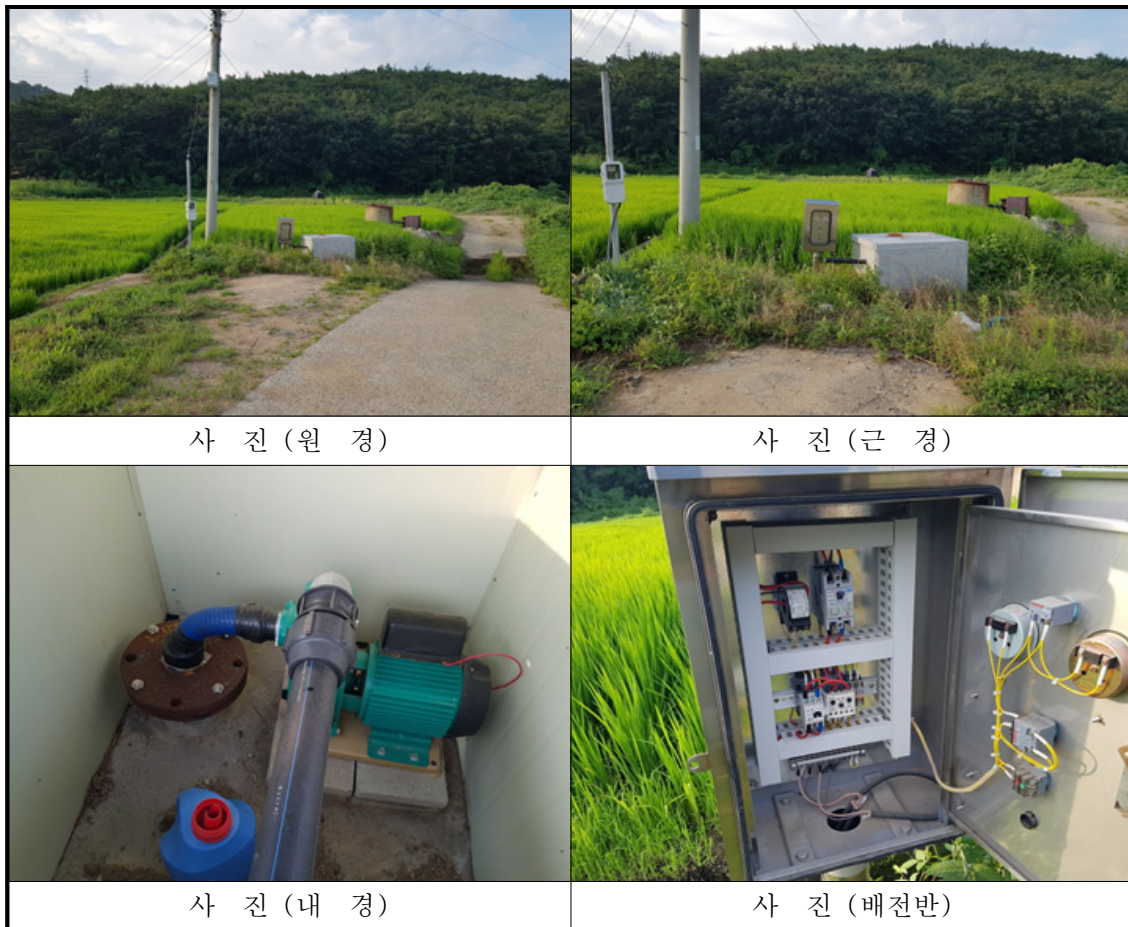
라. 사진대지

분야별	구 분	점 검 목 적	점 검 사 항	점 검 내 용	점 검 결 과	
지 질 / 수 질	관 정	수 질	수질검사	검사일		
				농업용 수질기준		
				부적합 항목		
		관 정	자연수위	자연수위 측정		m
				양 수 량	양수량의 적정여부	양호
				이 물 질 배출여부	이물질, 오염물질배출여부	양호
		양수장 및 보호공	균 열	균열, 백태, 박리, 파손여부		양호
				누 수	위치, 누수원인, 누수여부	양호
				침 하	침하부위, 원인 및 정도	양호
		오염방지 시설	덮개파손	파손 및 시건장치 유무		양호
				녹발생 및 부식정도		양호
		측 정 장 치	유 량 계	작동유무 및 파손여부		미설치
				출수장치	출수장치의 파손여부	미설치
수위측정관	수위측정관의 관리상태			미설치		
기 계	기 계 시 설	수 중 펌 프	작동상태	작동여부, 진동 및 경음상태	미설치	
			용 량	이용량 대비 용량의 적정성	미설치	
전 기	전 기 시 설	배전함 및 전기설비	외 형	누유상태, 계측기기 작동	양호	
			설 치	위치의 적정성, 설치상태	적정	
			동 작	진동상태, 계기류 작동	양호

문제점	유량계미설치, 출수장치미설치, 수위측정관없음		
대 책	유량계설치, 출수장치설치, 수위측정관설치		
추정소요사업비 (공 중 별)	공종(항목)	처리내역	처리비용(천 원)
	유량계미설치	유량계설치	231
	출수장치미설치	출수장치설치	38
	수위측정관없음	수위측정관설치	167
	계		436

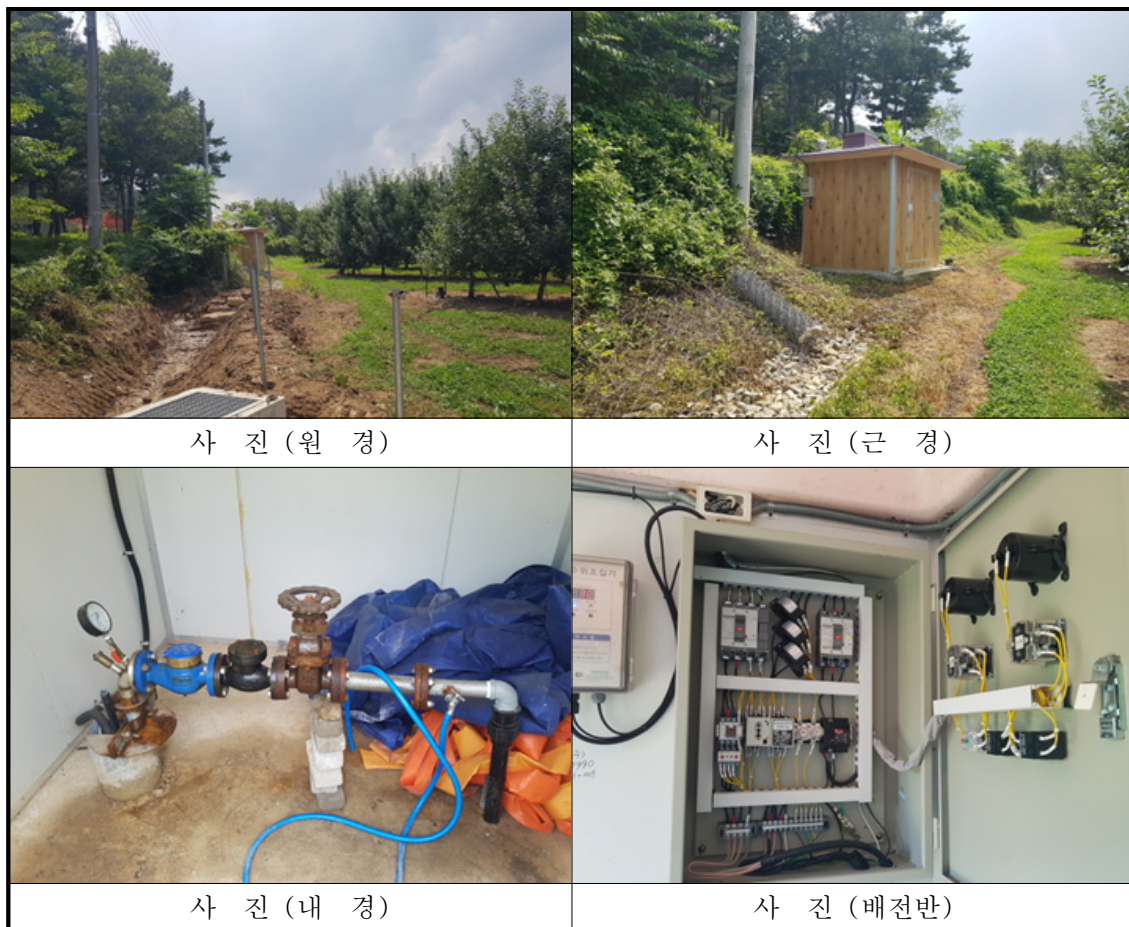
라. 사진대지

문제점	출수장치고장		
대 책	출수장치설치		
추정소요사업비 (공 종 별)	공 종 (항 목)	처 리 내 역	처 리 비 용 (천 원)
	출수장치고장	출수장치설치	38
	계		38

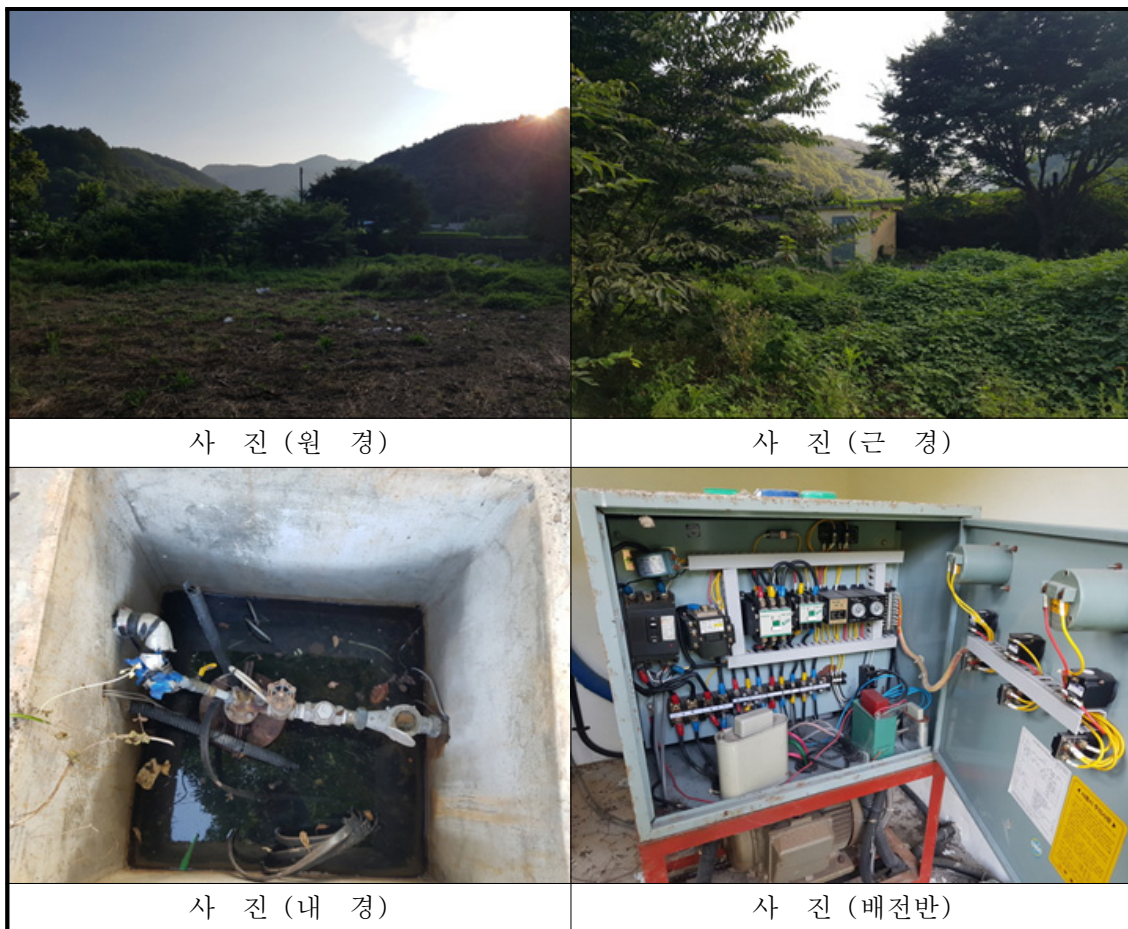
라. 사진대지

문제점	유량계고장, 출수장치미설치		
대책	유량계설치, 출수장치설치		
추정소요사업비 (공종별)	공종(항목)	처리내역	처리비용(천원)
	유량계고장	유량계설치	231
	출수장치미설치	출수장치설치	38
	계		269
