# 2021 농촌지하수관리 보고서

성월지구

농림축산식품부

한국농어촌공사

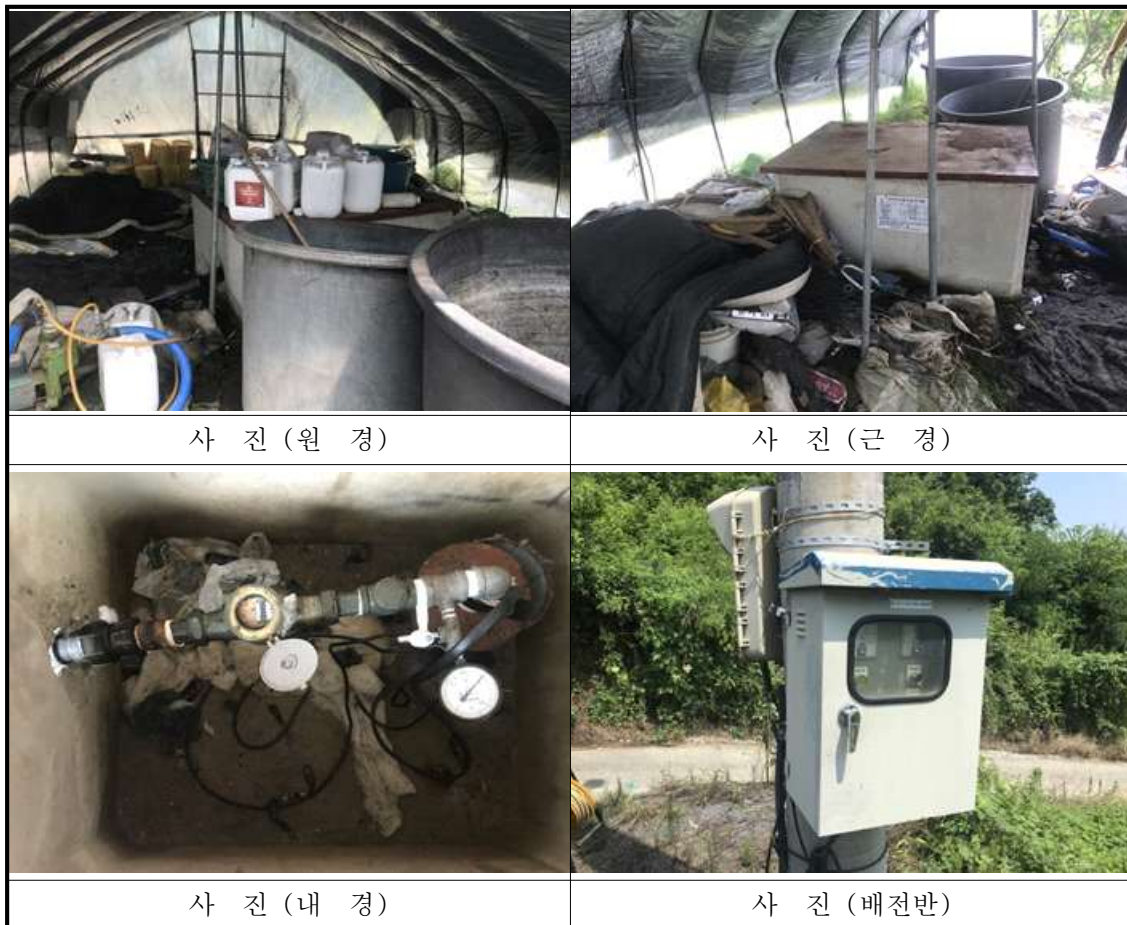
라. 사진대지

분야별	구 분	점 검 목 적	점 검 사 항	점 검 내 용	점 검 결 과	
지 질 / 수 질	관 정	수 질	수질검사	검사일	20200526	
				농업용 수질기준	합격	
				부적합 항목		
		관 정	자연수위	자연수위 측정	1.56 m	
				양 수 량	양수량의 적정여부	양호
				이 물 질 배출여부	이물질, 오염물질배출여부	양호
		양수장 및 보호공	균 열	균열, 백태, 박리, 파손여부	양호	
				누 수	위치, 누수원인, 누수여부	양호
				침 하	침하부위, 원인 및 정도	양호
		오염방지 시설	덮개파손	파손 및 시건장치 유무	양호	
			덮개부식	녹발생 및 부식정도	양호	
		측 정 장 치	유 량 계	작동유무 및 파손여부	양호	
			출수장치	출수장치의 파손여부	양호	
수위측정관	수위측정관의 관리상태		미설치			
기 계	기 계 시 설	수 중 펌 프	작동상태	작동여부, 진동 및 경음상태	양호	
			용 량	이용량 대비 용량의 적정성	적정	
전 기	전 기 시 설	배전함 및 전기설비	외 형	누유상태, 계측기기 작동	양호	
			설 치	위치의 적정성, 설치상태	적정	
			동 작	진동상태, 계기류 작동	양호

문제점	수위측정관없음		
대책	수위측정관설치		
추정소요사업비 (공종별)	공종(항목)	처리내역	처리비용(천원)
	수위측정관없음	수위측정관설치	167
	계		167

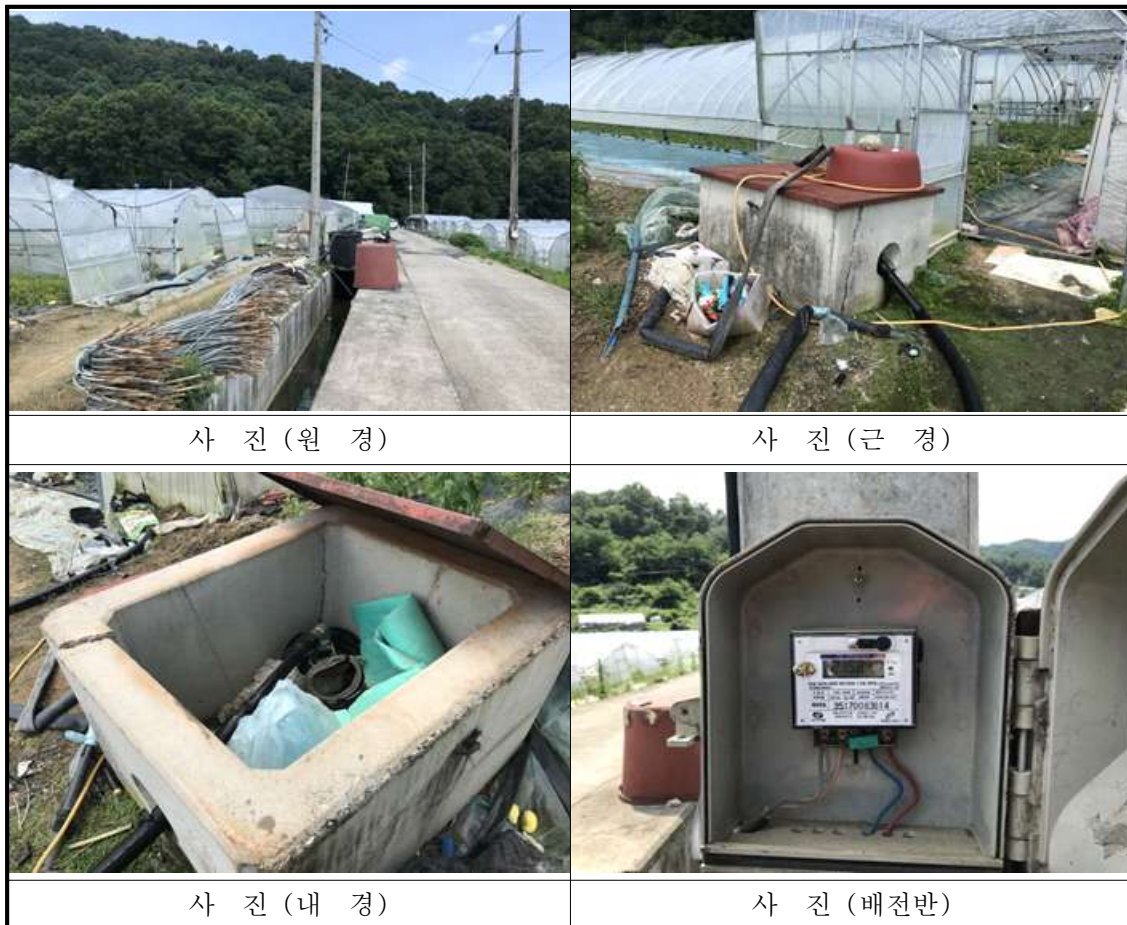
라. 사진대지

분야별	구 분	점 검 목	점검사항	점 검 내 용	점 검 결 과	
지 질 / 수 질	관 정	수 질	수질검사	검사일	20200526	
				농업용 수질기준	합격	
				부적합 항목		
		관 정	자연수위	자연수위 측정	2.3 m	
				양 수 량	양수량의 적정여부	양호
				이 물 질 배출여부	이물질, 오염물질배출여부	양호
		양수장 및 보호공	균 열	균열, 백태, 박리, 파손여부	양호	
				누 수	위치, 누수원인, 누수여부	양호
				침 하	침하부위, 원인 및 정도	양호
		오염방지 시설	덮개파손	파손 및 시건장치 유무	양호	
				녹발생 및 부식정도	양호	
		측 정 장 치	유 량 계	작동유무 및 파손여부	미설치	
				출수장치	출수장치의 파손여부	미설치
				수위측정관	수위측정관의 관리상태	미설치
기 계 시 설	수 펌 프	작동상태	작동여부, 진동 및 경음상태	양호		
		용 량	이용량 대비 용량의 적정성	적정		
전 기 시 설	배전함 및 전기설비	외 형	누유상태, 계측기기 작동	양호		
		설 치	위치의 적정성, 설치상태	적정		
		동 작	진동상태, 계기류 작동	양호

문제점	유량계없음, 출수장치없음, 수위측정관없음		
대책	유량계설치, 출수장치설치, 수위측정관설치		
추정소요사업비 (공 중 별)	공중(항목)	처리내역	처리비용(천원)
	유량계없음	유량계설치	231
	출수장치없음	출수장치설치	38
	수위측정관없음	수위측정관설치	167
	계		436

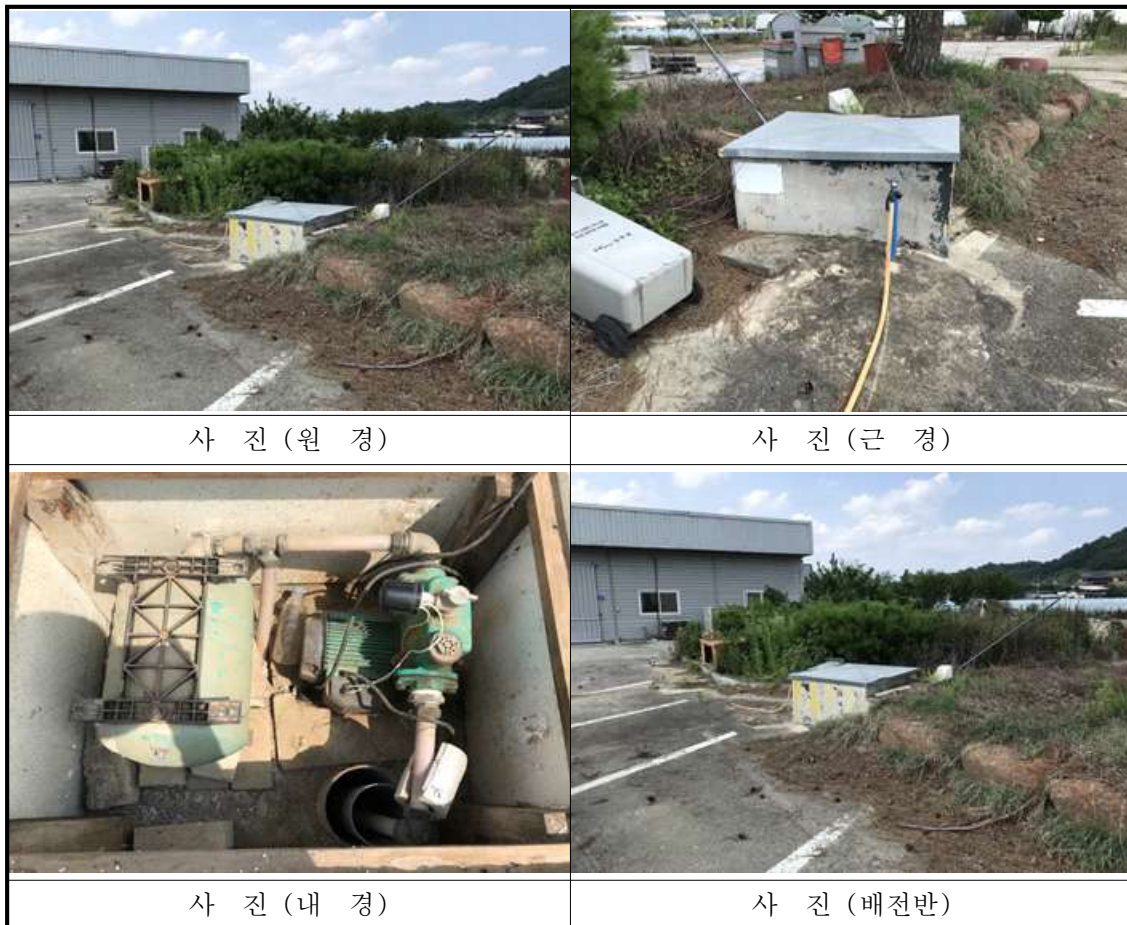
라. 사진대지

분야별	구 분	점 검 목	점검사항	점 검 내 용	점 검 결 과	
지 질 / 수 질	관 정	수 질	수질검사	검사일	20190927	
				농업용 수질기준	합격	
				부적합 항목		
		관 정	자연수위	자연수위 측정	3.8 m	
				양 수 량	양수량의 적정여부	양호
				이 물 질 배출여부	이물질, 오염물질배출여부	양호
		양수장 및 보호공	균 열	균열, 백태, 박리, 파손여부	양호	
				누 수	위치, 누수원인, 누수여부	양호
				침 하	침하부위, 원인 및 정도	양호
		오염방지 시설	덮개파손	파손 및 시건장치 유무	양호	
				녹발생 및 부식정도	양호	
		측 정 장 치	유 량 계	작동유무 및 파손여부	미설치	
				출수장치	출수장치의 파손여부	미설치
				수위측정관	수위측정관의 관리상태	미설치
		기 계	기 계 시 설	수 펌 프	작동상태	작동여부, 진동 및 경음상태
용 량	이용량 대비 용량의 적정성				적정	
전 기	전 기 시 설	배전함 및 전기설비	외 형	누유상태, 계측기기 작동	양호	
			설 치	위치의 적정성, 설치상태	적정	
			동 작	진동상태, 계기류 작동	양호

문제점	유량계없음, 출수장치없음, 수위측정관없음		
대 책	유량계설치, 출수장치설치, 수위측정관설치		
추정소요사업비 (공 중 별)	공중(항목)	처리내역	처리비용(천 원)
	유량계없음	유량계설치	231
	출수장치없음	출수장치설치	38
	수위측정관없음	수위측정관설치	167
	계		436

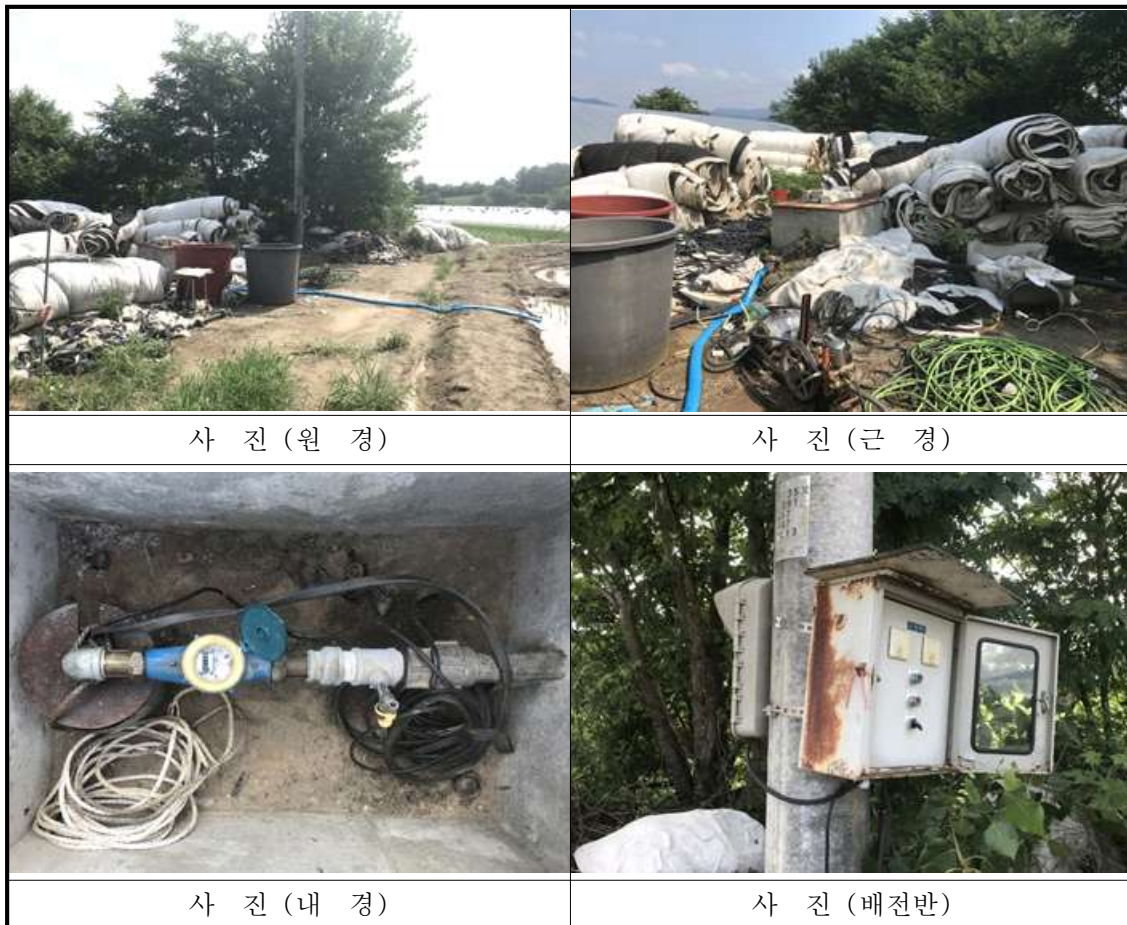
라. 사진대지

분야별	구 분	점 검 목	점검사항	점 검 내 용	점 검 결 과	
지 질 / 수 질	관 정	수 질	수질검사	검사일	20190422	
				농업용 수질기준	합격	
				부적합 항목		
		관 정	자연수위	자연수위 측정	5.7 m	
				양 수 량	양수량의 적정여부	양호
				이 물 질 배출여부	이물질, 오염물질배출여부	양호
		양수장 및 보호공	균 열	균열, 백태, 박리, 파손여부	양호	
				누 수	위치, 누수원인, 누수여부	양호
				침 하	침하부위, 원인 및 정도	양호
		오염방지 시설	덮개파손	파손 및 시건장치 유무	양호	
				녹발생 및 부식정도	양호	
		측 정 장 치	유 량 계	작동유무 및 파손여부	양호	
				출수장치	출수장치의 파손여부	양호
				수위측정관	수위측정관의 관리상태	미설치
기 계	기 계 시 설	수 펌 프	작동상태	작동여부, 진동 및 경음상태	양호	
			용 량	이용량 대비 용량의 적정성	적정	
전 기	전 기 시 설	배전함 및 전기설비	외 형	누유상태, 계측기기 작동	양호	
			설 치	위치의 적정성, 설치상태	적정	
			동 작	진동상태, 계기류 작동	양호

문제점	수위측정관없음		
대책	수위측정관설치		
추정소요사업비 (공종별)	공종(항목)	처리내역	처리비용(천 원)
	수위측정관없음	수위측정관설치	167
	계		167

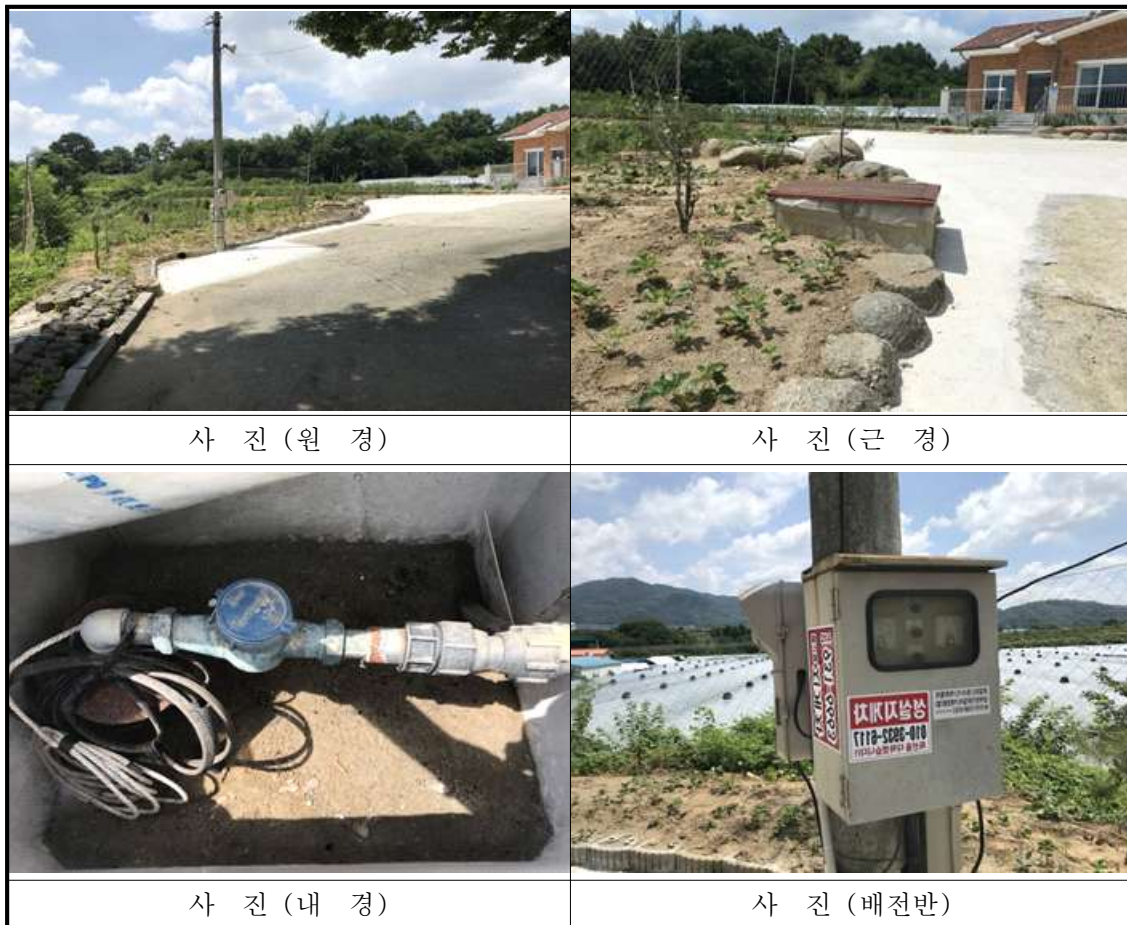
라. 사진대지

분야별	구 분	점 검 목	점검사항	점 검 내 용	점 검 결 과	
지 질 / 수 질	관 정	수 질	수질검사	검사일	20190422	
				농업용 수질기준	합격	
				부적합 항목		
		관 정	자연수위	자연수위 측정	1.2 m	
				양 수 량	양수량의 적정여부	양호
				이 물 질 배출여부	이물질, 오염물질배출여부	양호
		양수장 및 보호공	균 열	균열, 백태, 박리, 파손여부	양호	
				누 수	위치, 누수원인, 누수여부	양호
				침 하	침하부위, 원인 및 정도	양호
		오염방지 시설	덮개파손	파손 및 시건장치 유무	양호	
				녹발생 및 부식정도	양호	
		측 정 장 치	유 량 계	작동유무 및 파손여부	양호	
				출수장치	출수장치의 파손여부	양호
				수위측정관	수위측정관의 관리상태	미설치
기 계	기 계 시 설	수 펌 프	작동상태	작동여부, 진동 및 경음상태	양호	
			용 량	이용량 대비 용량의 적정성	적정	
전 기	전 기 시 설	배전함 및 전기설비	외 형	누유상태, 계측기기 작동	양호	
			설 치	위치의 적정성, 설치상태	적정	
			동 작	진동상태, 계기류 작동	양호

문제점	수위측정관없음		
대 책	수위측정관설치		
추정소요사업비 (공 종 별)	공 종 (항 목)	처 리 내 역	처 리 비 용 (천 원)
	수위측정관없음	수위측정관설치	167
	계		167

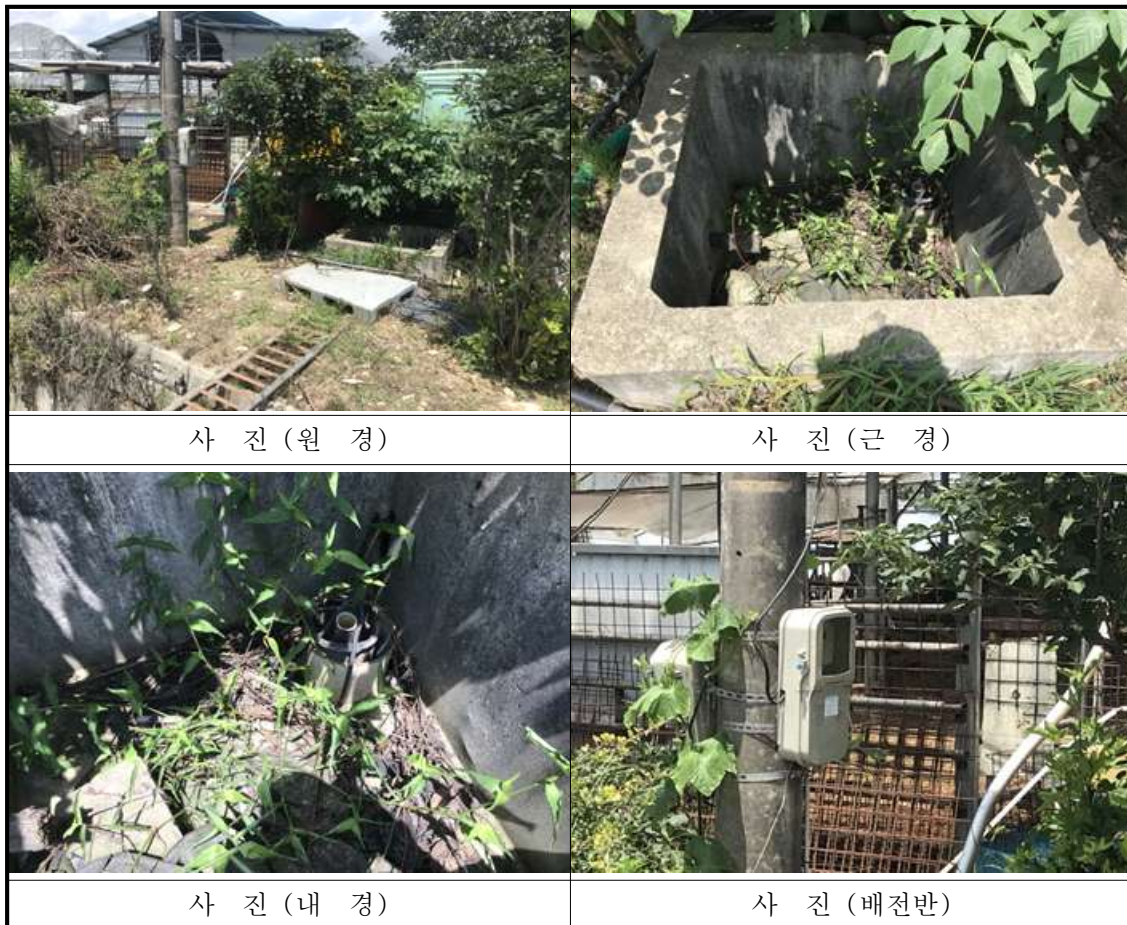
라. 사진대지

분야별	구 분	점 검 목	점검사항	점 검 내 용	점 검 결 과	
지 질 / 수 질	관 정	수 질	수질검사	검사일	20190422	
				농업용 수질기준	합격	
				부적합 항목		
		관 정	자연수위	자연수위 측정	0.9 m	
				양 수 량	양수량의 적정여부	양호
				이 물 질 배출여부	이물질, 오염물질배출여부	양호
		양수장 및 보호공	균 열	균열, 백태, 박리, 파손여부	양호	
				누 수	위치, 누수원인, 누수여부	양호
				침 하	침하부위, 원인 및 정도	양호
		오염방지 시설	덮개파손	파손 및 시건장치 유무	양호	
				녹발생 및 부식정도		
		측 정 장 치	유 량 계	작동유무 및 파손여부	미설치	
				출수장치	출수장치의 파손여부	미설치
				수위측정관	수위측정관의 관리상태	양호
		기 계	기 계 시 설	수 펌 프	작동상태	작동여부, 진동 및 경음상태
용 량	이용량 대비 용량의 적정성				미흡	
전 기	전 기 시 설	배전함 및 전기설비	외 형	누유상태, 계측기기 작동	미흡	
			설 치	위치의 적정성, 설치상태	미흡	
			동 작	진동상태, 계기류 작동	미흡

문제점	출수장치없음, 상부보호공없음		
대책	출수장치설치, 상부보호공설치		
추정소요사업비 (공종별)	공종(항목)	처리내역	처리비용(천원)
	출수장치없음	출수장치설치	38
	상부보호공없음	상부보호공설치	
	계		38

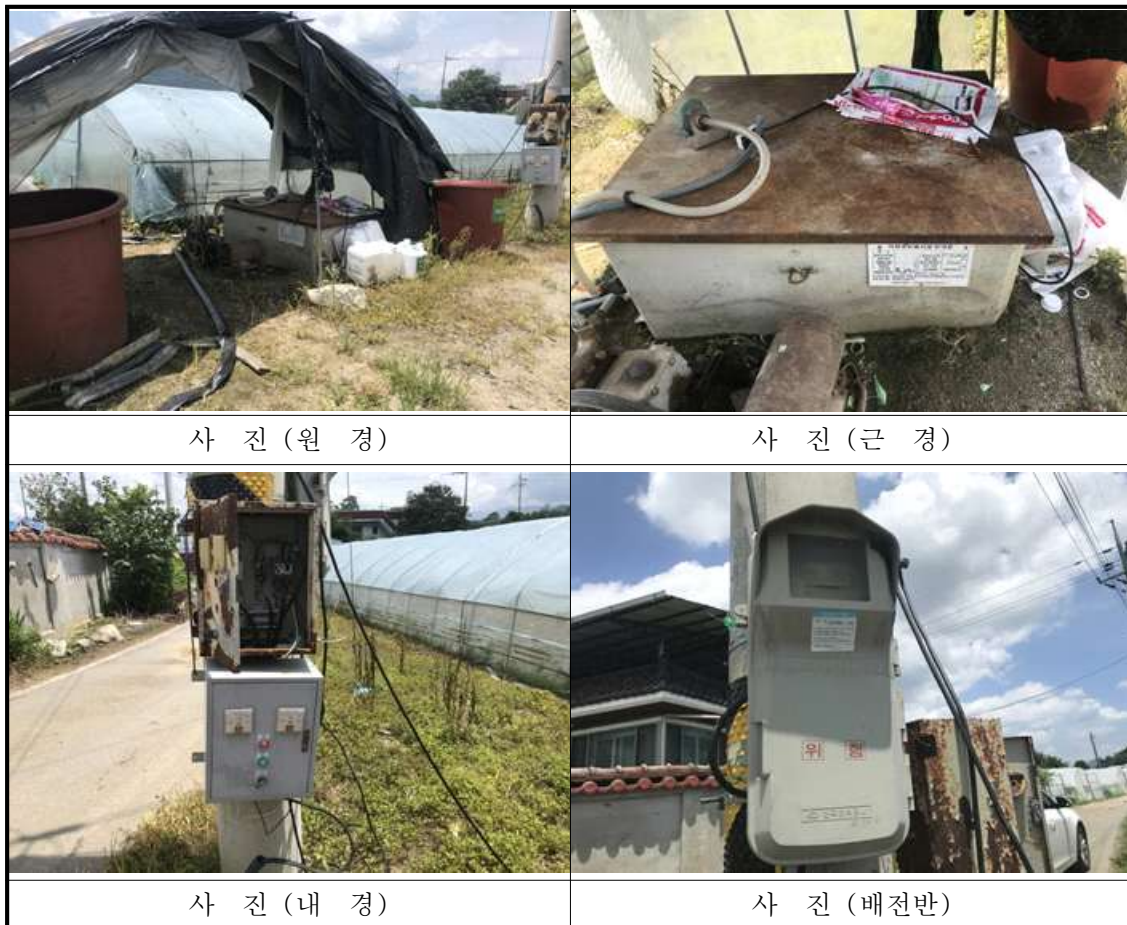
라. 사진대지

분야별	구 분	점 검 목	점검사항	점 검 내 용	점 검 결 과	
지 질 / 수 질	관 정	수 질	수질검사	검사일	20190430	
				농업용 수질기준	합격	
				부적합 항목		
		관 정	자연수위	자연수위 측정	1.4 m	
				양 수 량	양수량의 적정여부	양호
				이 물 질 배출여부	이물질, 오염물질배출여부	양호
		양수장 및 보호공	균 열	균열, 백태, 박리, 파손여부	양호	
				누 수	위치, 누수원인, 누수여부	양호
				침 하	침하부위, 원인 및 정도	양호
		오염방지 시설	덮개파손	파손 및 시건장치 유무	양호	
				녹발생 및 부식정도	양호	
		측 정 장 치	유 량 계	작동유무 및 파손여부	미설치	
				출수장치	출수장치의 파손여부	미설치
				수위측정관	수위측정관의 관리상태	미설치
		기 계	기 계 시 설	수 펌 프	작동상태	작동여부, 진동 및 경음상태
용 량	이용량 대비 용량의 적정성				적정	
전 기	전 기 시 설	배전함 및 전기설비	외 형	누유상태, 계측기기 작동	양호	
			설 치	위치의 적정성, 설치상태	적정	
			동 작	진동상태, 계기류 작동	양호

문제점	유량계없음, 출수장치없음, 수위측정관없음		
대책	유량계설치, 출수장치설치, 수위측정관설치		
추정소요사업비 (공종별)	공종(항목)	처리내역	처리비용(천원)
	유량계없음	유량계설치	231
	출수장치없음	출수장치설치	38
	수위측정관없음	수위측정관설치	167
	계		436

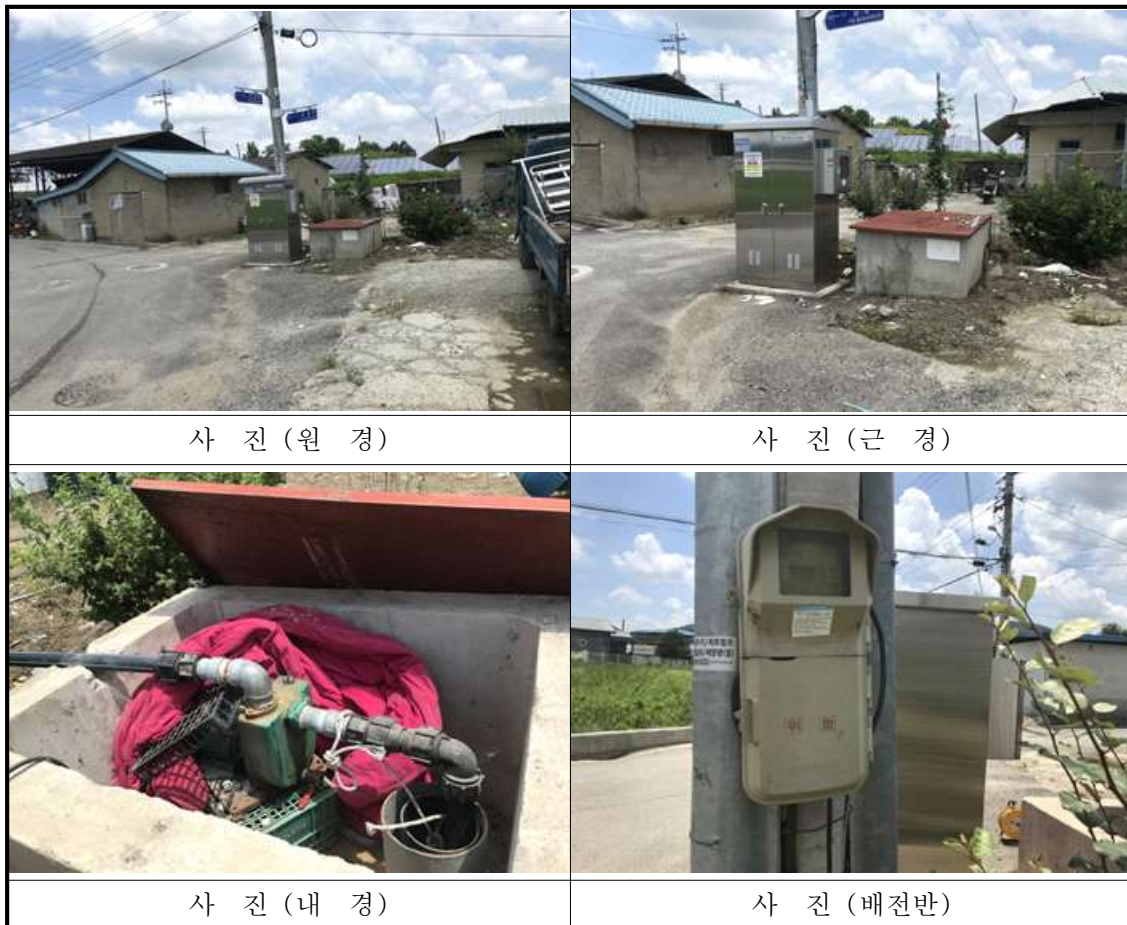
라. 사진대지

분야별	구 분	점 검 목	점검사항	점 검 내 용	점 검 결 과	
지 질 / 수 질	관 정	수 질	수질검사	검사일	20200323	
				농업용 수질기준	합격	
				부적합 항목		
		관 정	자연수위	자연수위 측정	3.1 m	
				양 수 량	양수량의 적정여부	양호
				이 물 질 배출여부	이물질, 오염물질배출여부	양호
		양수장 및 보호공	균 열	균열, 백태, 박리, 파손여부	양호	
				누 수	위치, 누수원인, 누수여부	양호
				침 하	침하부위, 원인 및 정도	양호
		오염방지 시설	덮개파손	파손 및 시건장치 유무	양호	
				녹발생 및 부식정도	양호	
		측 정 장 치	유 량 계	작동유무 및 파손여부	양호	
				출수장치	출수장치의 파손여부	양호
				수위측정관	수위측정관의 관리상태	미설치
		기 계	기 계 시 설	수 펌 프	작동상태	작동여부, 진동 및 경음상태
용 량	이용량 대비 용량의 적정성				적정	
전 기	전 기 시 설	배전함 및 전기설비	외 형	누유상태, 계측기기 작동	양호	
			설 치	위치의 적정성, 설치상태	적정	
			동 작	진동상태, 계기류 작동	양호

문제점	수위측정관없음		
대 책	수위측정관설치		
추정소요사업비 (공 종 별)	공 종 (항 목)	처 리 내 역	처 리 비 용 (천 원)
	수위측정관없음	수위측정관설치	167
	계		167

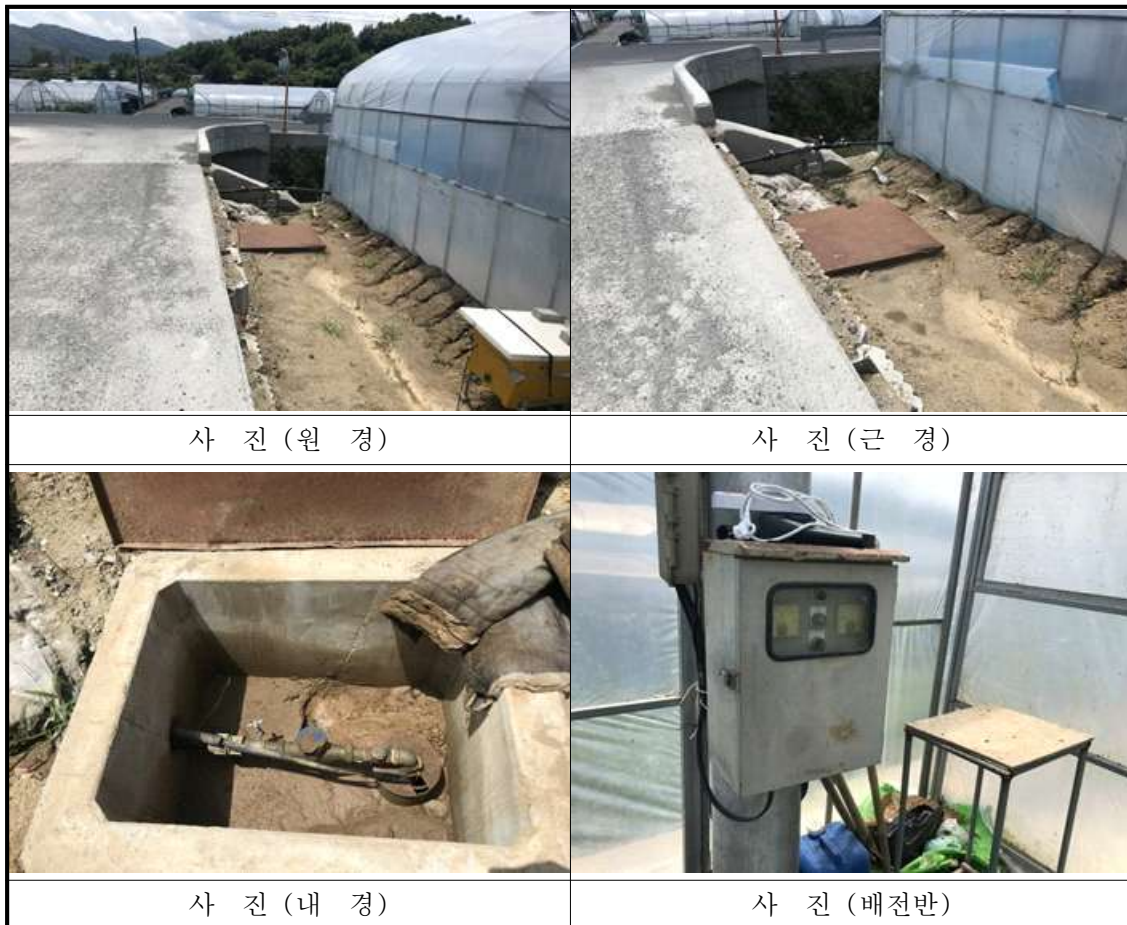
라. 사진대지

문제점	수위측정관없음		
대 책	수위측정관설치		
추정소요사업비 (공 종 별)	공 종 (항 목)	처 리 내 역	처 리 비 용 (천 원)
	수위측정관없음	수위측정관설치	167
	계		167

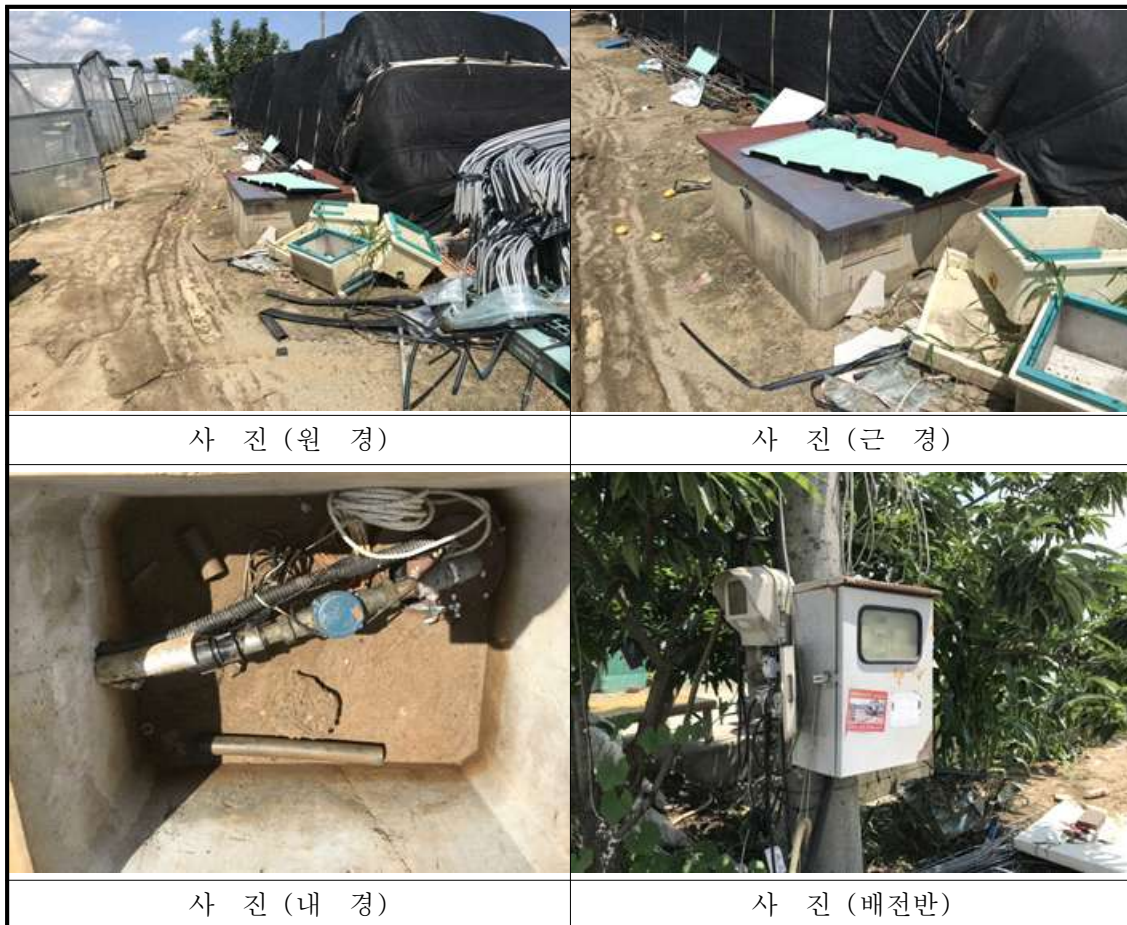
라. 사진대지

문제점	수위측정관없음		
대 책	수위측정관설치		
추정소요사업비 (공 종 별)	공 종 (항 목)	처 리 내 역	처 리 비 용 (천 원)
	수위측정관없음	수위측정관설치	167
	계		167

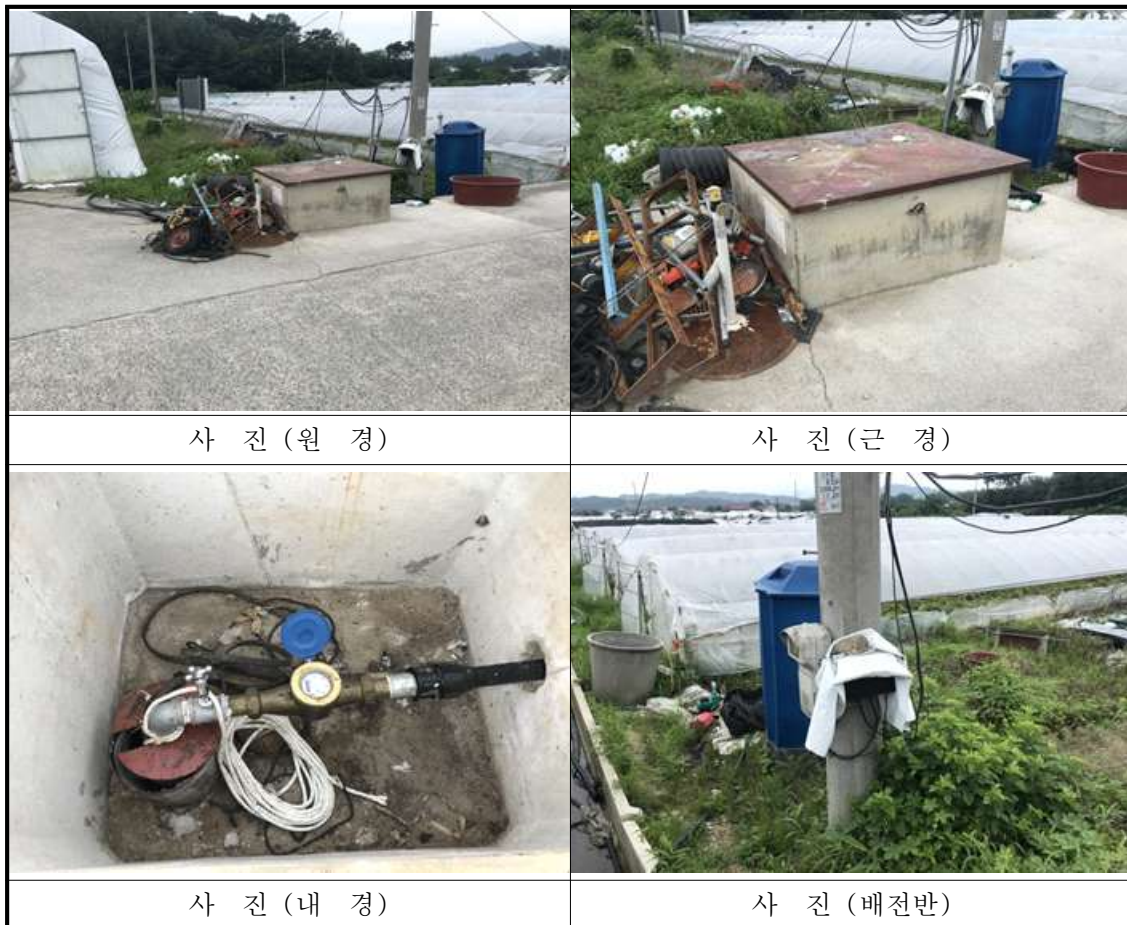
라. 사진대지

문제점	수위측정관없음, 상부보호공없음		
대책	수위측정관설치, 상부보호공설치		
추정소요사업비 (공종별)	공종(항목)	처리내역	처리비용(천원)
	수위측정관없음	수위측정관설치	167
	상부보호공없음	상부보호공설치	
	계		167

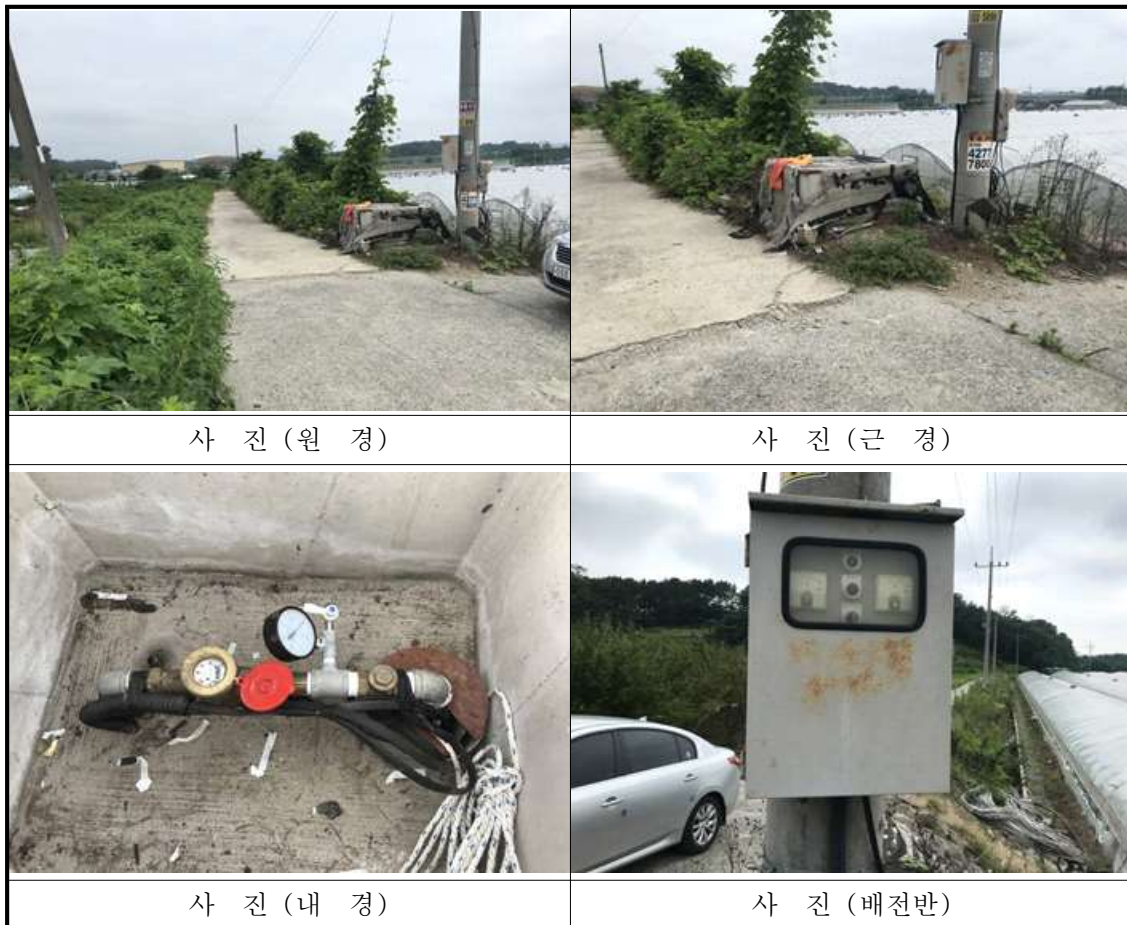
라. 사진대지

문제점	수위측정관없음		
대 책	수위측정관설치		
추정소요사업비 (공 종 별)	공 종 (항 목)	처 리 내 역	처 리 비 용 (천 원)
	수위측정관없음	수위측정관설치	167
	계		167

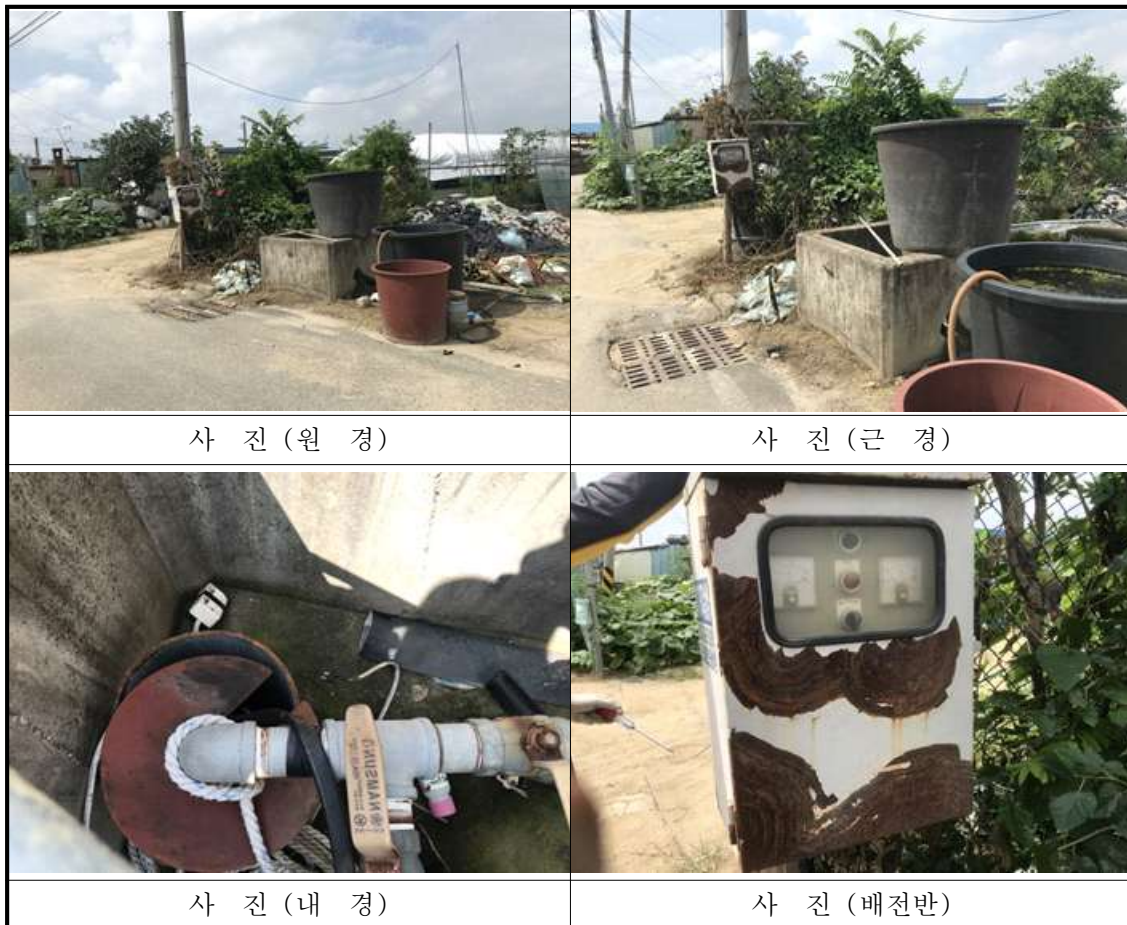
라. 사진대지

문제점	유량계없음, 수위측정관없음, 상부보호공없음		
대 책	유량계설치, 수위측정관설치, 상부보호공설치		
추정소요사업비 (공 종 별)	공 종 (항 목)	처 리 내 역	처 리 비 용 (천 원)
	유량계없음	유량계설치	231
	수위측정관없음	수위측정관설치	167
	상부보호공없음	상부보호공설치	
	계		398

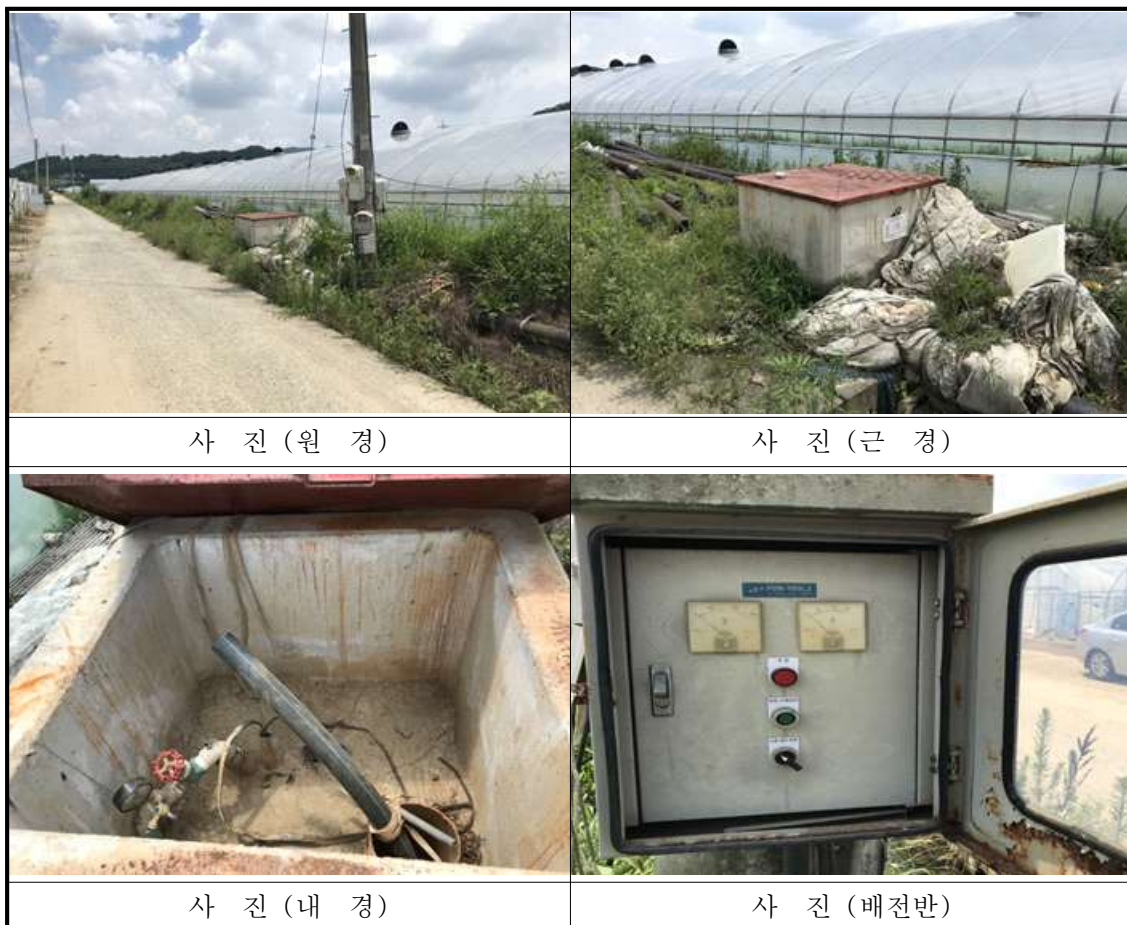
라. 사진대지

문제점	유량계없음, 출수장치없음, 수위측정관없음		
대책	유량계설치, 출수장치설치, 수위측정관설치		
추정소요사업비 (공종별)	공종(항목)	처리내역	처리비용(천원)
	유량계없음	유량계설치	231
	출수장치없음	출수장치설치	38
	수위측정관없음	수위측정관설치	167
	계		436

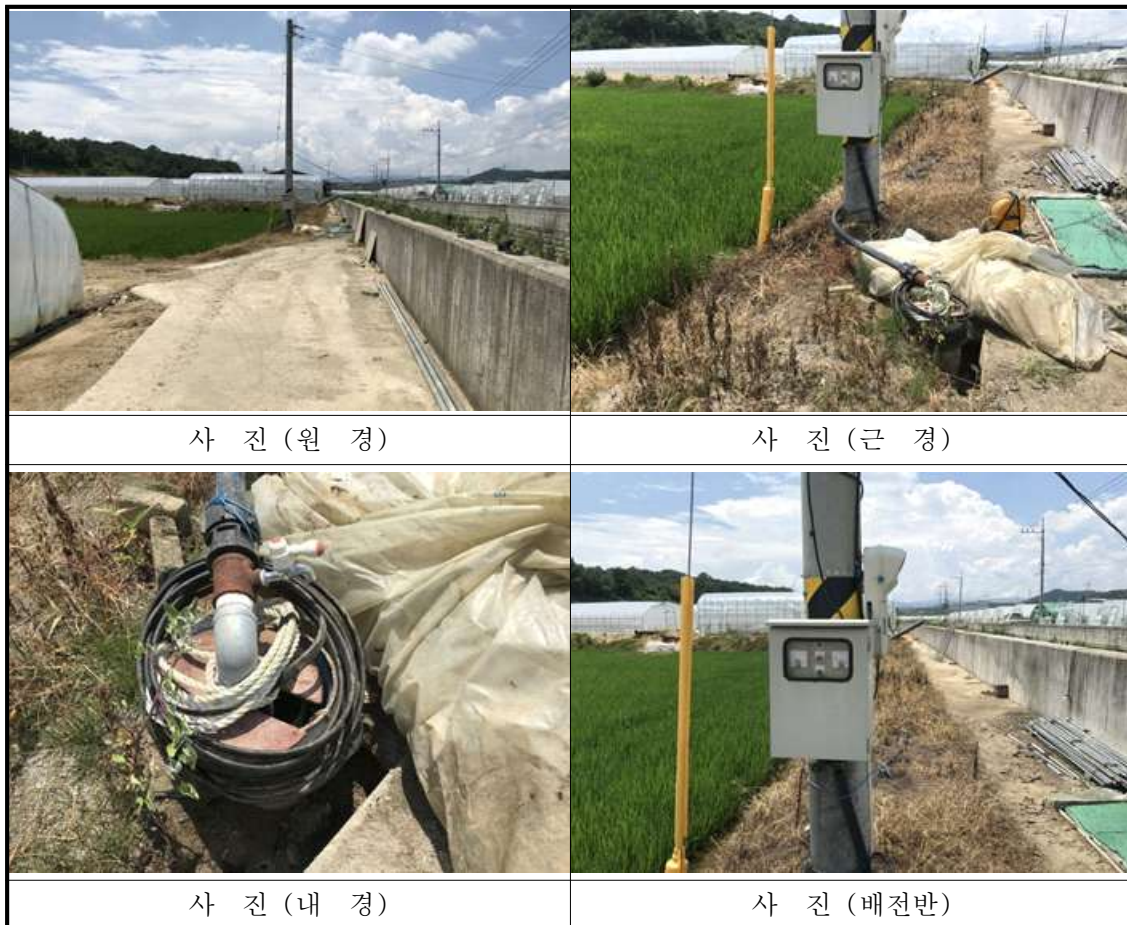
라. 사진대지

문제점	유량계없음, 수위측정관없음, 상부보호공없음		
대책	유량계설치, 수위측정관설치, 상부보호공설치		
추정소요사업비 (공종별)	공종(항목)	처리내역	처리비용(천원)
	유량계없음	유량계설치	231
	수위측정관없음	수위측정관설치	167
	상부보호공없음	상부보호공설치	
	계		398

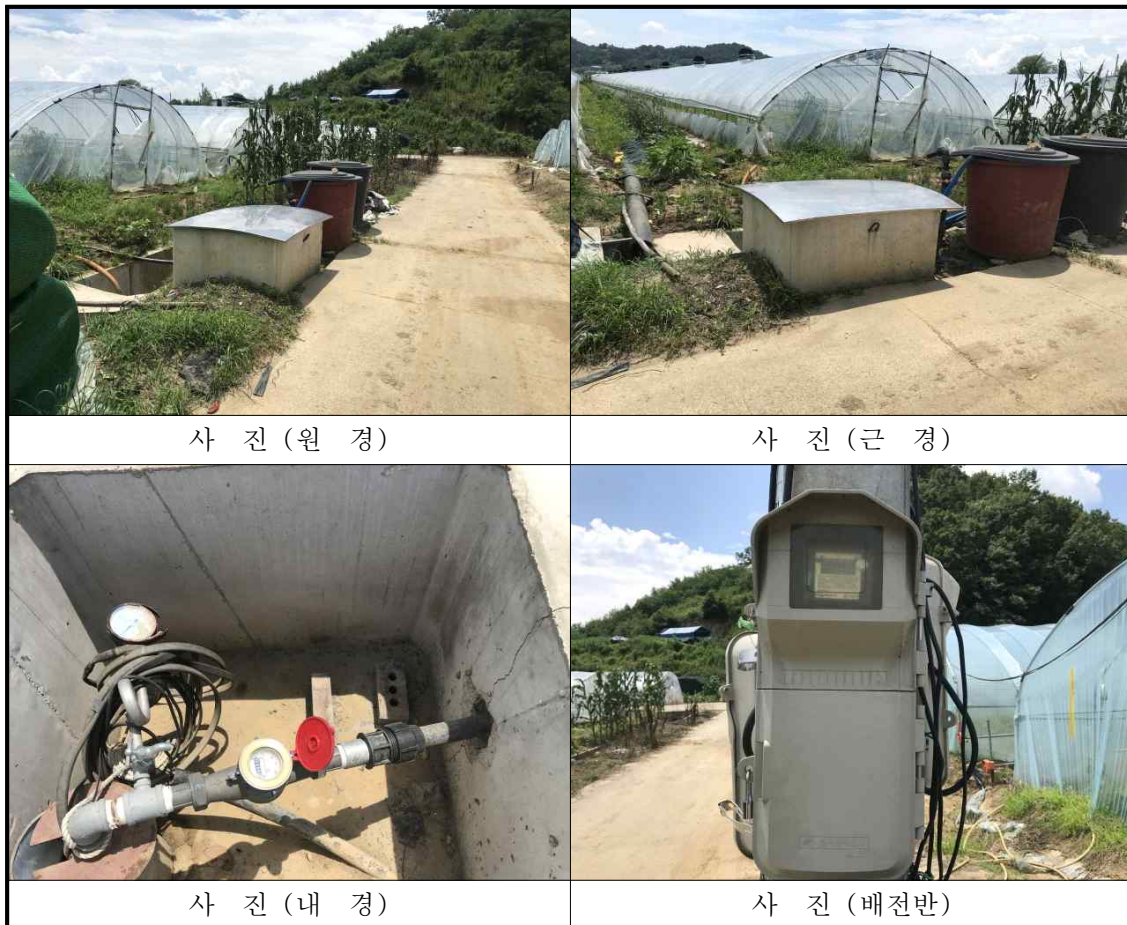
라. 사진대지

문제점	수위측정관없음, 상부보호공없음		
대 책	수위측정관설치, 상부보호공설치		
추정소요사업비 (공 종 별)	공 종 (항 목)	처 리 내 역	처 리 비 용 (천 원)
	수위측정관없음	수위측정관설치	167
	상부보호공없음	상부보호공설치	
	계		167

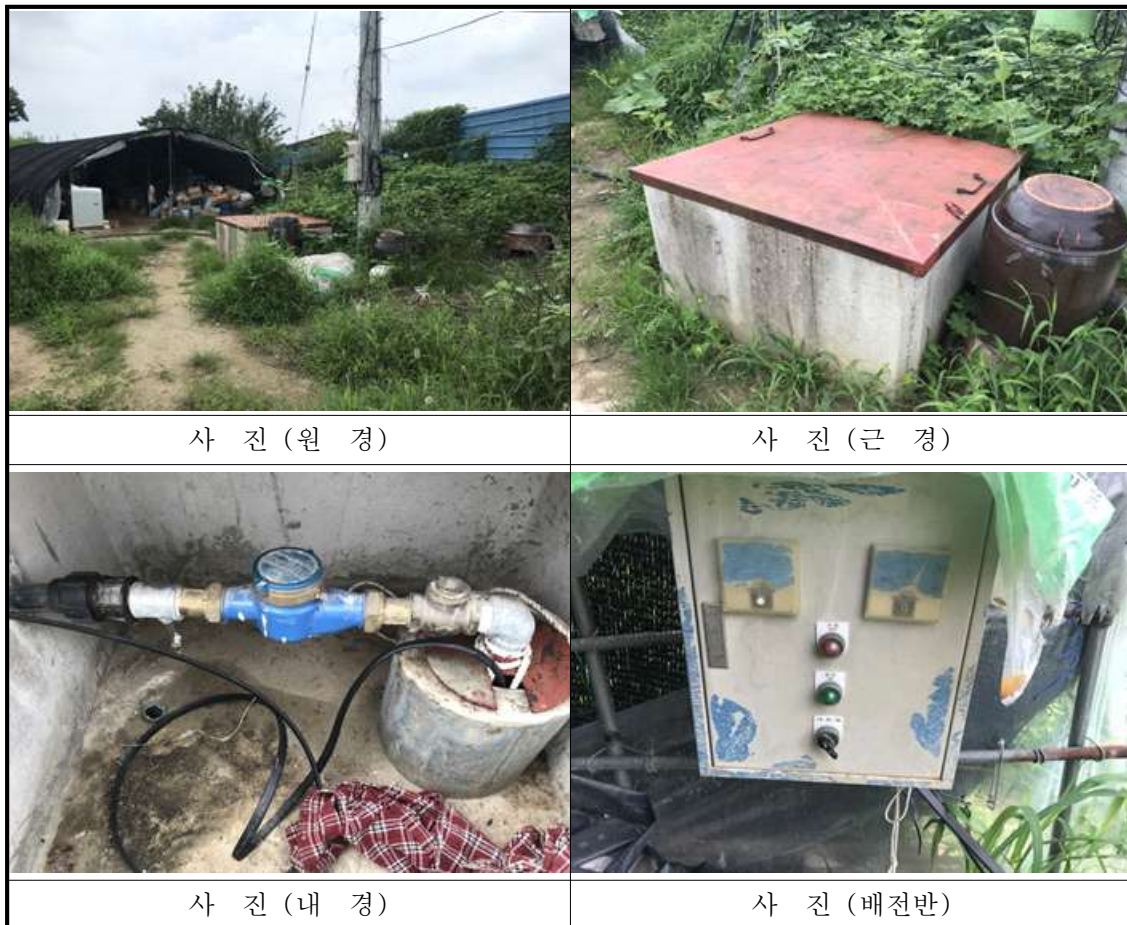
라. 사진대지

문제점	수위측정관없음		
대 책	수위측정관설치		
추정소요사업비 (공 종 별)	공 종 (항 목)	처 리 내 역	처 리 비 용 (천 원)
	수위측정관없음	수위측정관설치	167
	계		167

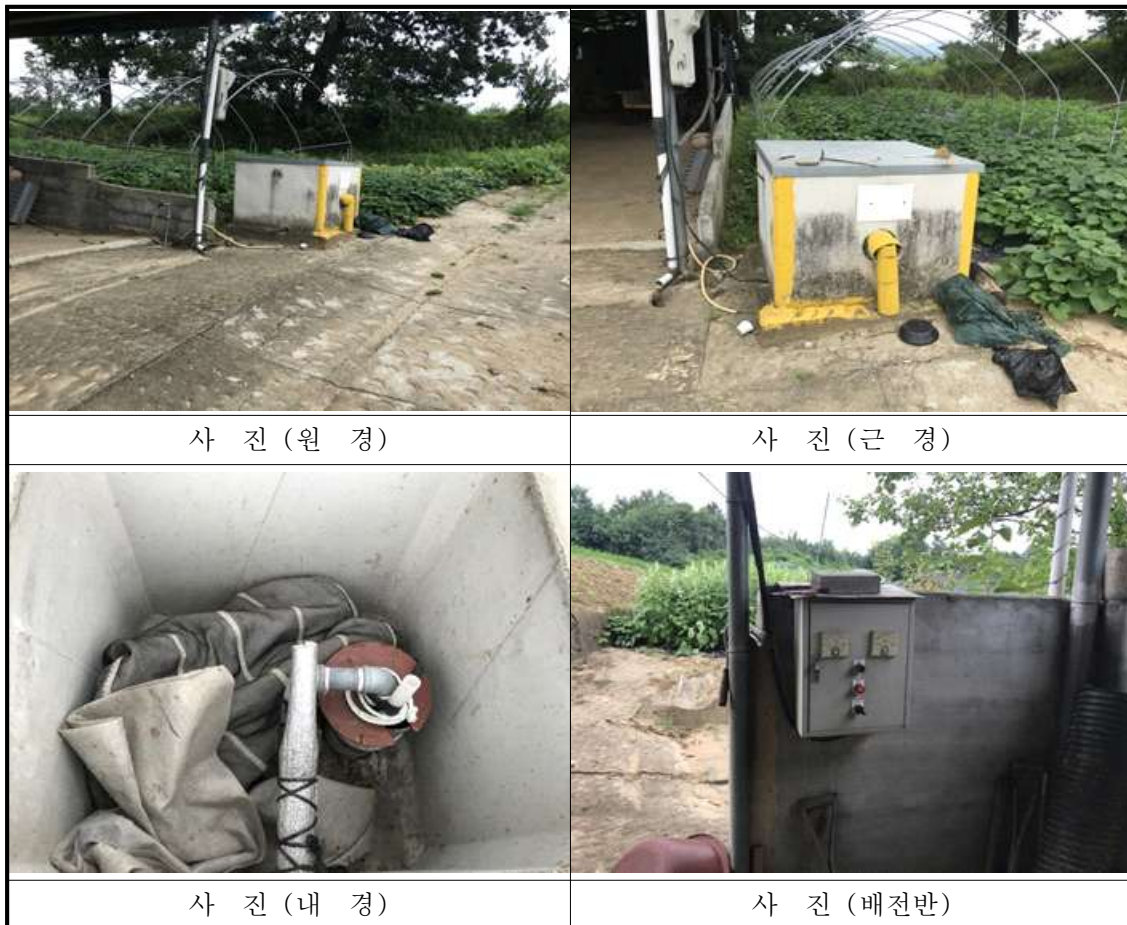
라. 사진대지

문제점	유량계없음, 출수장치없음		
대책	유량계설치, 출수장치설치		
추정소요사업비 (공종별)	공종(항목)	처리내역	처리비용(천원)
	유량계없음	유량계설치	231
	출수장치없음	출수장치설치	38
	계		269

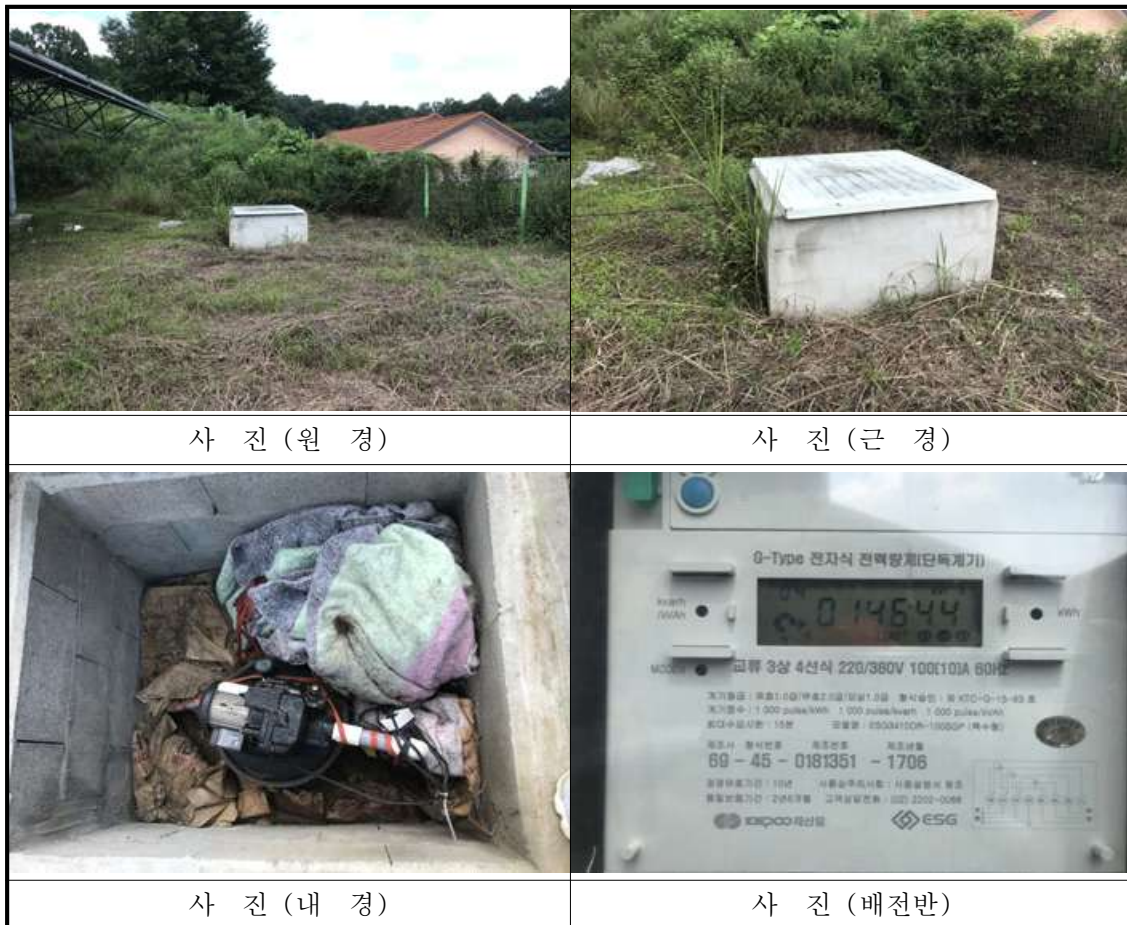
라. 사진대지

문제점	유량계없음, 출수장치없음, 수위측정관없음		
대책	유량계설치, 출수장치설치, 수위측정관설치		
추정소요사업비 (공종별)	공종(항목)	처리내역	처리비용(천원)
	유량계없음	유량계설치	231
	출수장치없음	출수장치설치	38
	수위측정관없음	수위측정관설치	167
	계		436

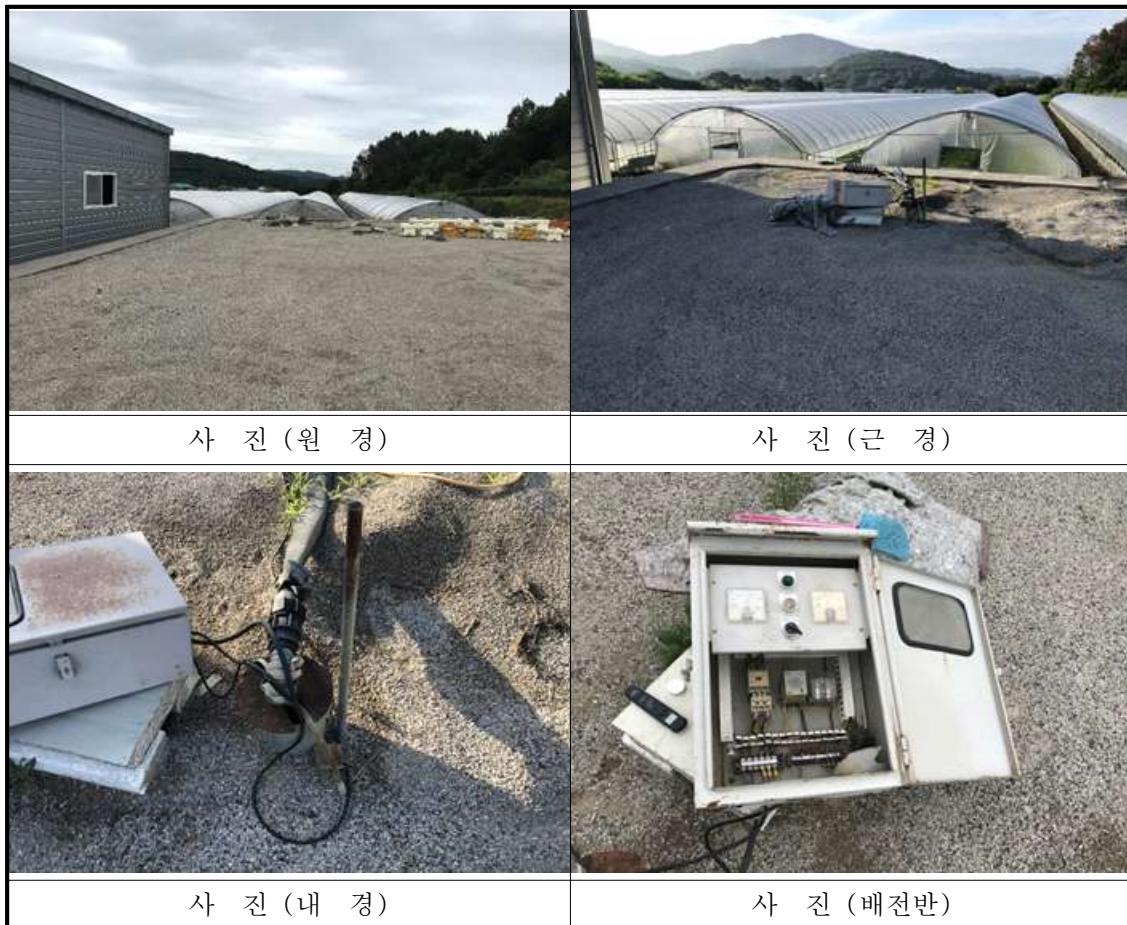
라. 사진대지

문제점	유량계없음, 출수장치없음, 수위측정관없음, 상부보호공없음		
대책	유량계설치, 출수장치설치, 수위측정관설치, 상부보호공설치		
추정소요사업비 (공종별)	공종(항목)	처리내역	처리비용(천원)
	유량계없음	유량계설치	231
	출수장치없음	출수장치설치	38
	수위측정관없음	수위측정관설치	167
	상부보호공없음	상부보호공설치	
	계		436
