# 2021 농촌지하수관리 보고서

성월지구

농림축산식품부

한국농어촌공사

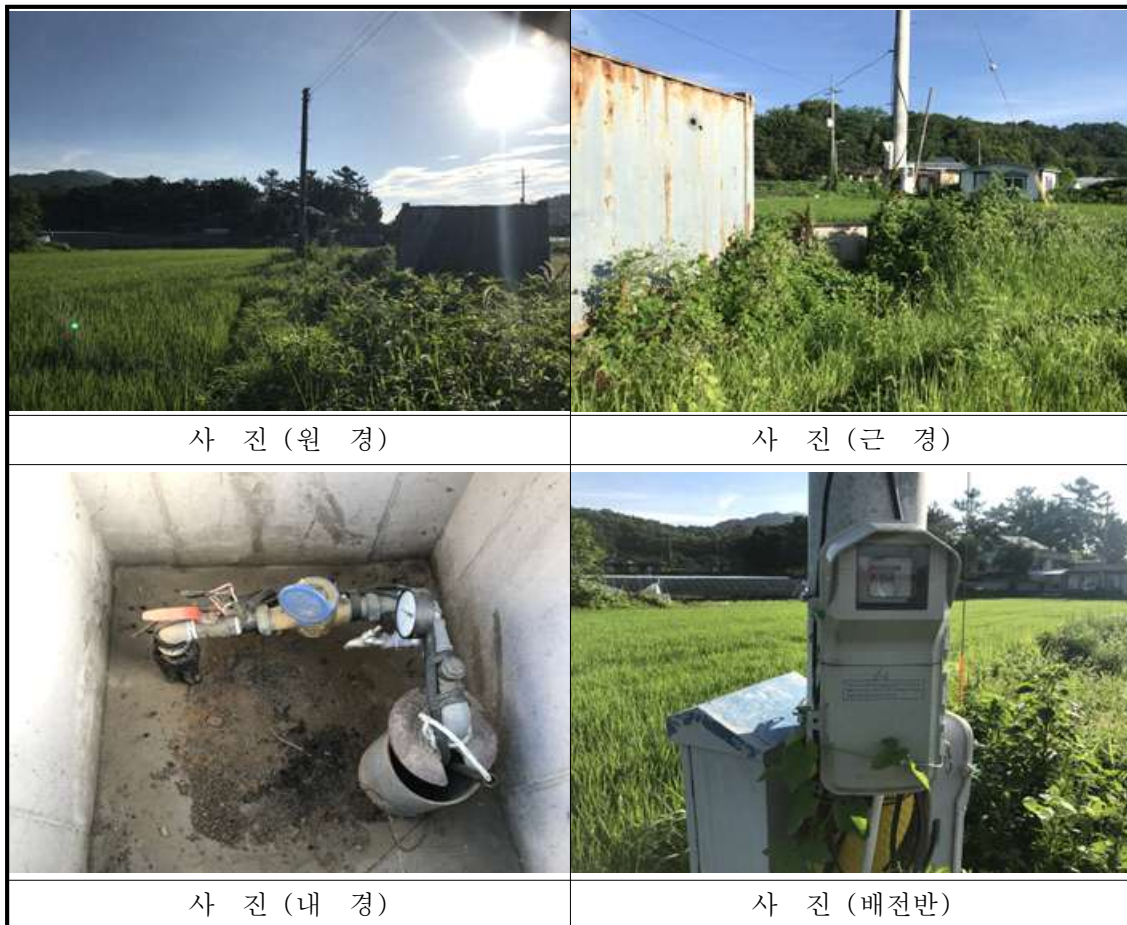
라. 사진대지

문제점	유량계고장		
대 책	유량계설치		
추정소요사업비 (공 종 별)	공 종 (항 목)	처 리 내 역	처 리 비 용 (천 원)
	유량계고장	유량계설치	231
	계		231

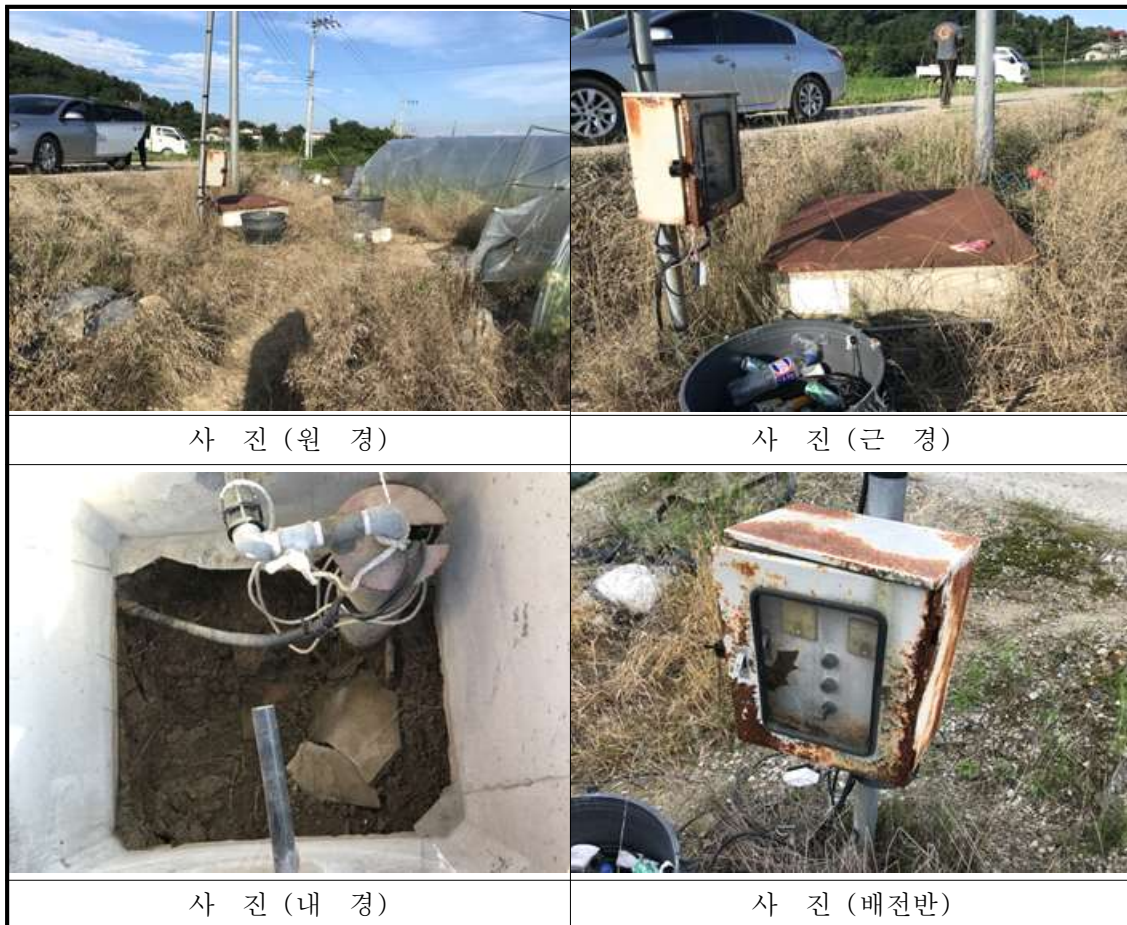
라. 사진대지

문제점	유량계없음		
대 책	유량계설치		
추정소요사업비 (공 종 별)	공 종 (항 목)	처 리 내 역	처 리 비 용 (천 원)
	유량계없음	유량계설치	231
	계		231

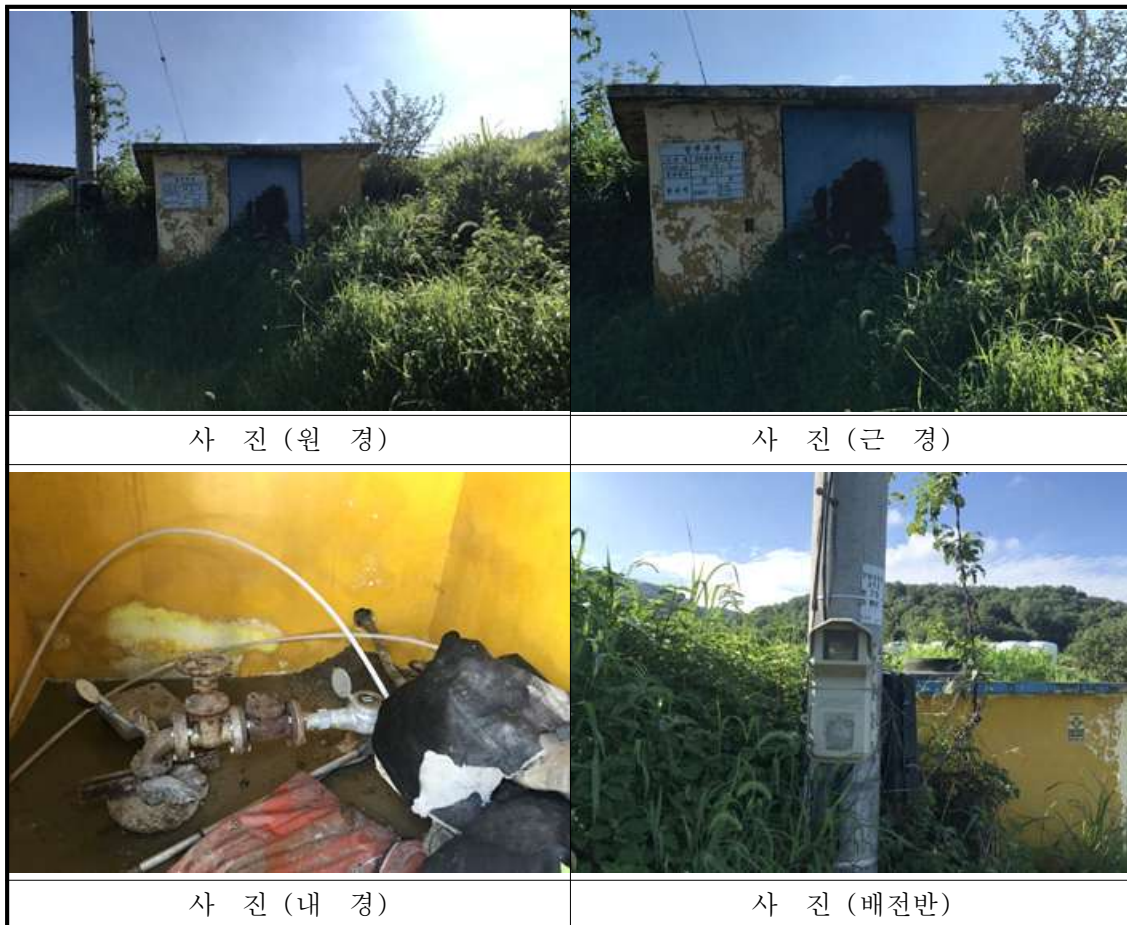
라. 사진대지

문제점	출수장치없음		
대책	출수장치설치		
추정소요사업비 (공종별)	공종(항목)	처리내역	처리비용(천원)
	출수장치없음	출수장치설치	38
	계		38

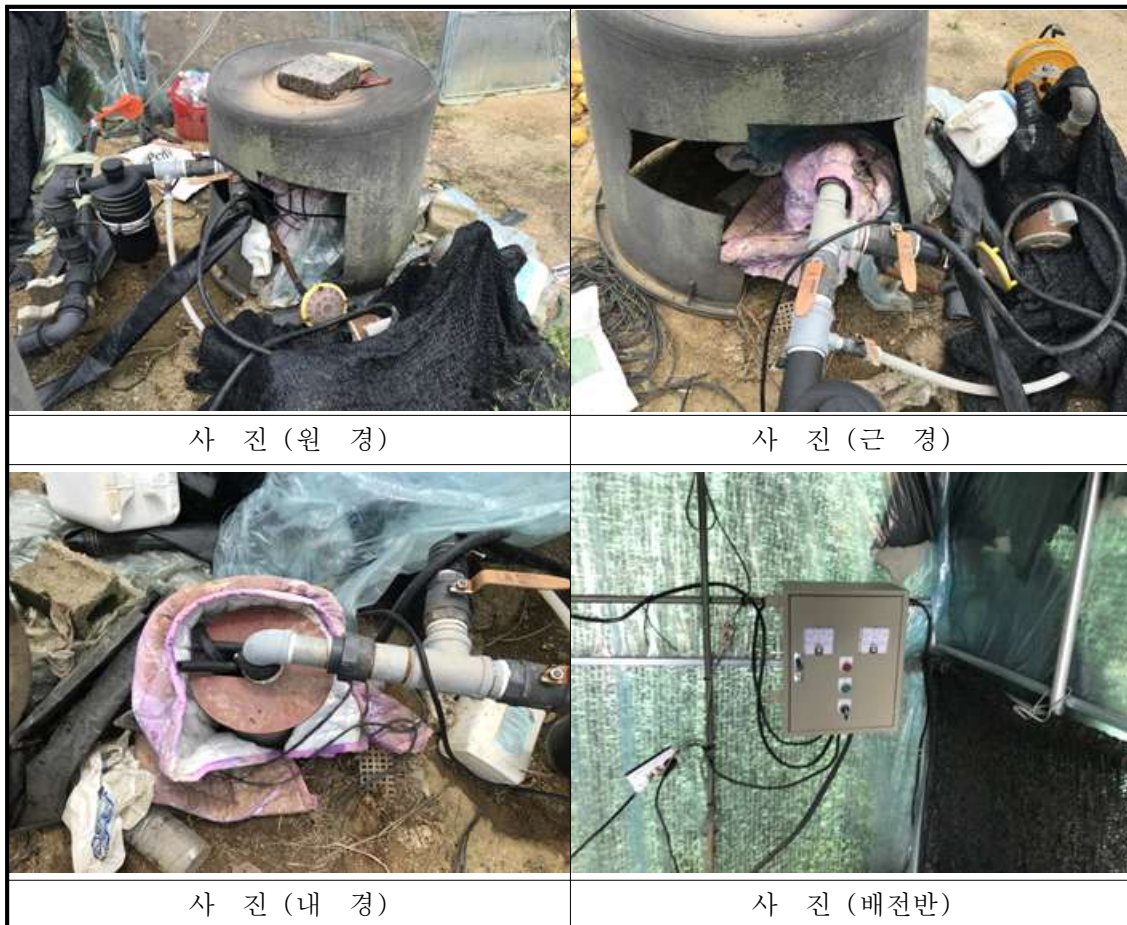
라. 사진대지

문제점	유량계없음, 출수장치없음, 수위측정관없음, 상부보호공없음		
대책	유량계설치, 출수장치설치, 수위측정관설치, 상부보호공설치		
추정소요사업비 (공종별)	공종(항목)	처리내역	처리비용(천원)
	유량계없음	유량계설치	231
	출수장치없음	출수장치설치	38
	수위측정관없음	수위측정관설치	167
	상부보호공없음	상부보호공설치	
	계		436

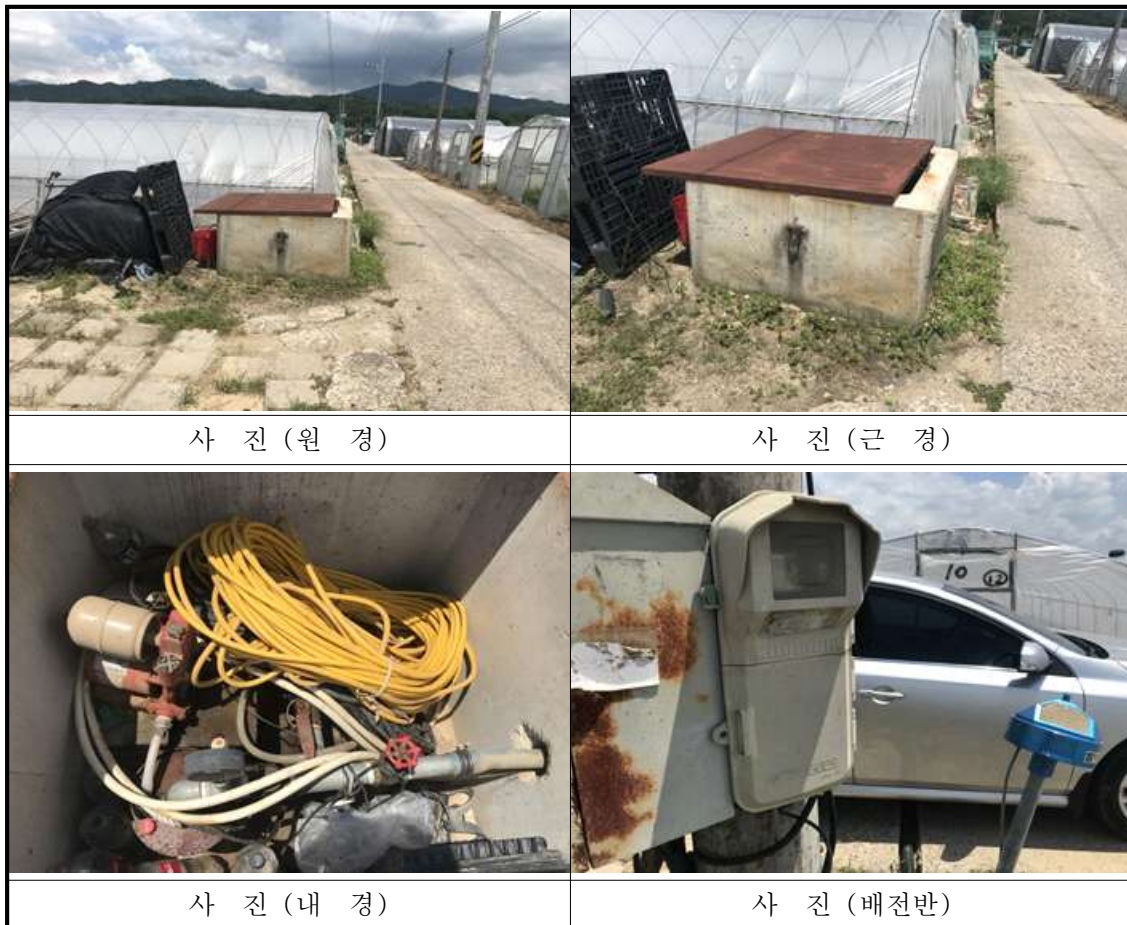
라. 사진대지

문제점	유량계없음		
대책	유량계설치		
추정소요사업비 (공종별)	공종(항목)	처리내역	처리비용(천원)
	유량계없음	유량계설치	231
	계		231

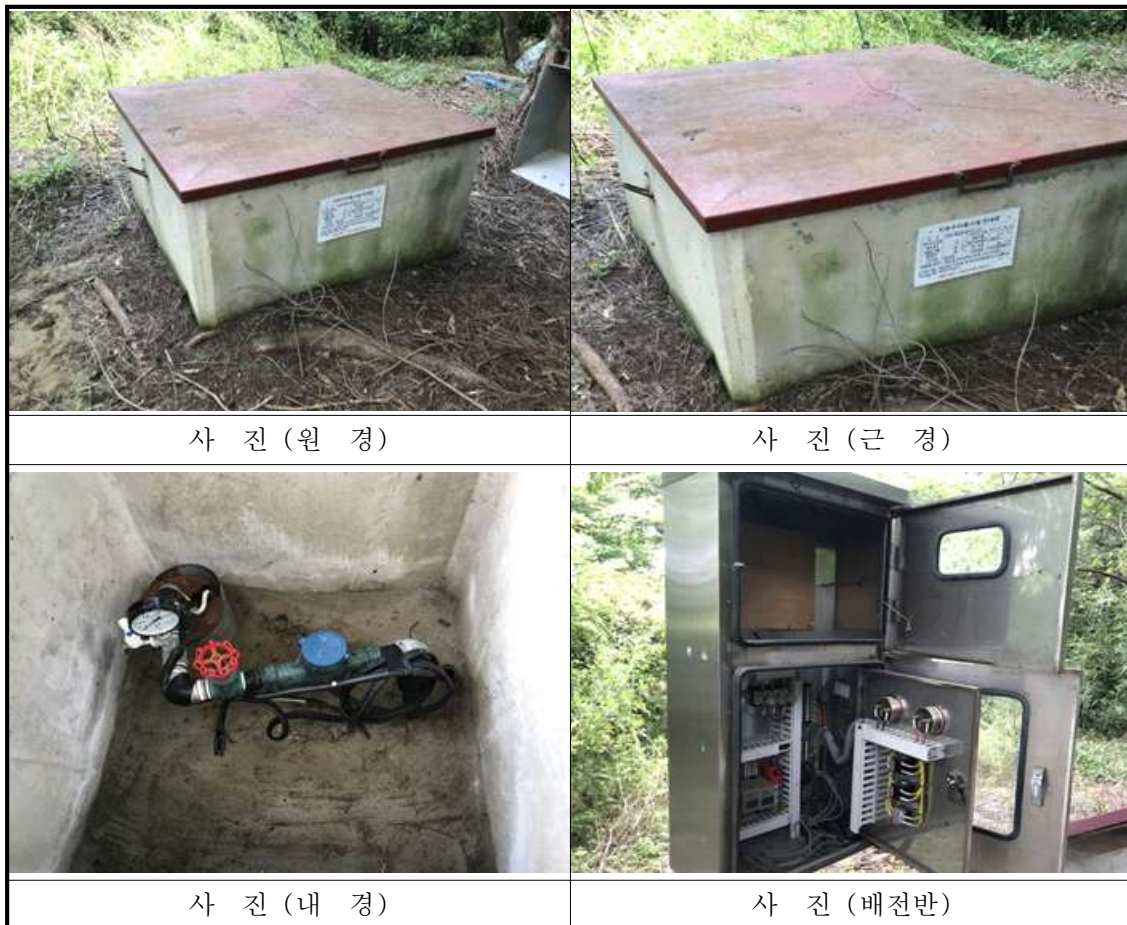
라. 사진대지

문제점	수위측정관없음		
대 책	수위측정관설치		
추정소요사업비 (공 종 별)	공 종 (항 목)	처 리 내 역	처 리 비 용 (천 원)
	수위측정관없음	수위측정관설치	167
	계		167

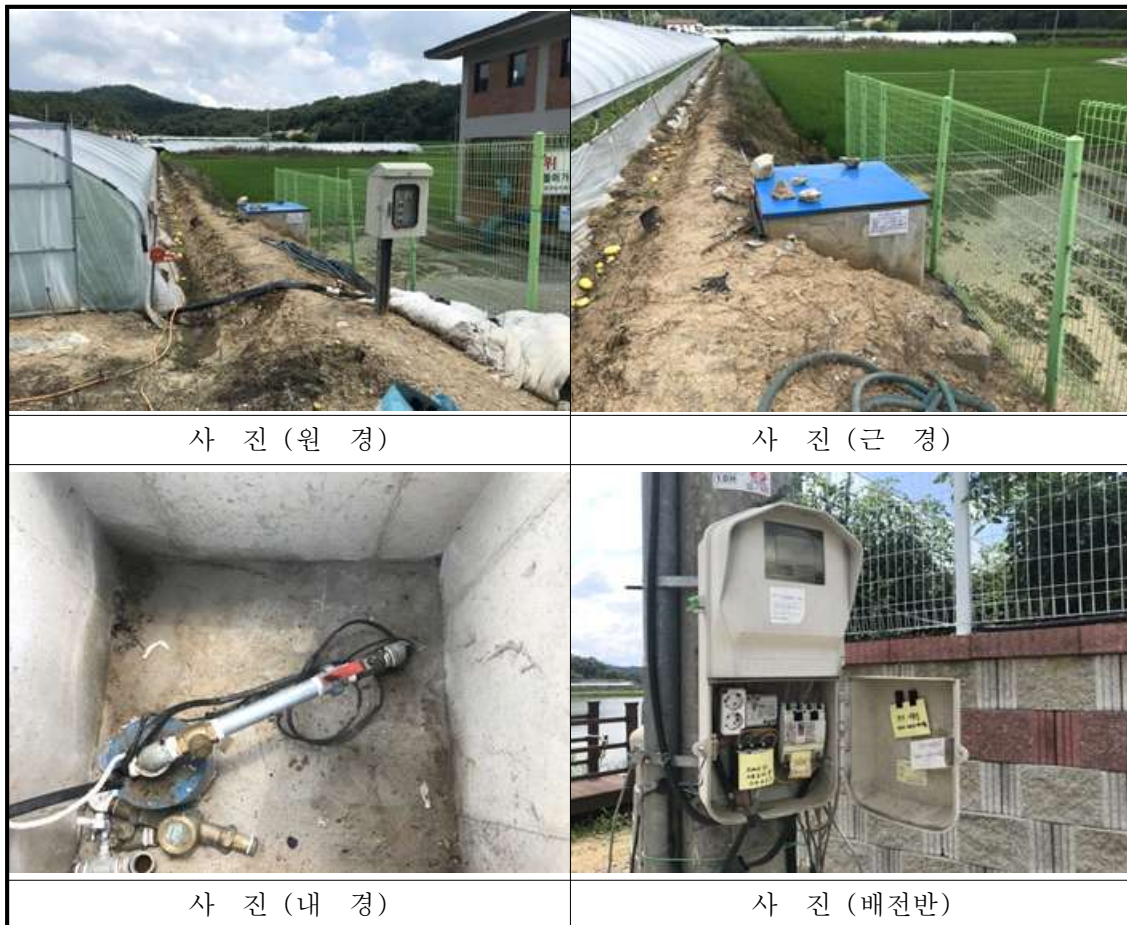
라. 사진대지

문제점	유량계없음, 출수장치없음		
대책	유량계설치, 출수장치설치		
추정소요사업비 (공종별)	공종(항목)	처리내역	처리비용(천원)
	유량계없음	유량계설치	231
	출수장치없음	출수장치설치	38
	계		269

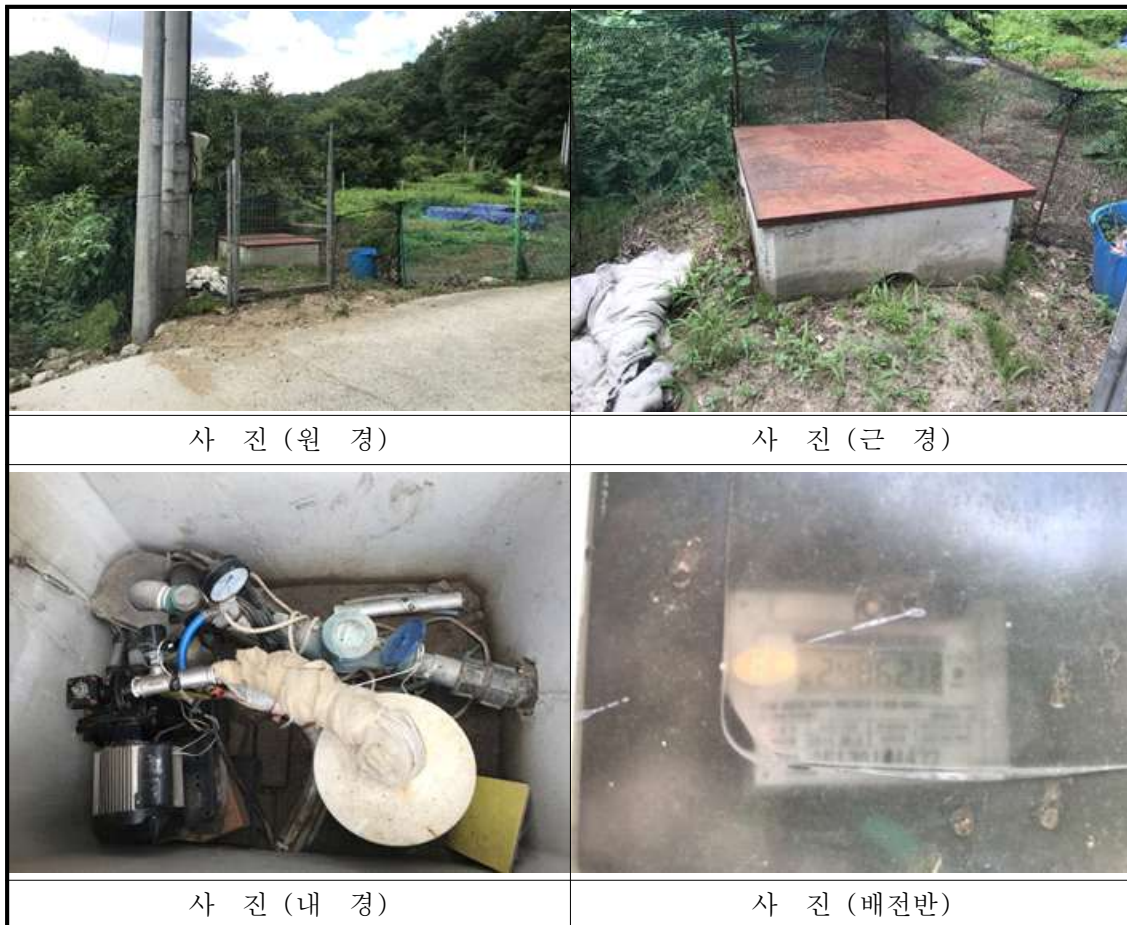
라. 사진대지

문제점	유량계고장		
대 책	유량계설치		
추정소요사업비 (공 종 별)	공 종 (항 목)	처 리 내 역	처 리 비 용 (천 원)
	유량계고장	유량계설치	231
	계		231

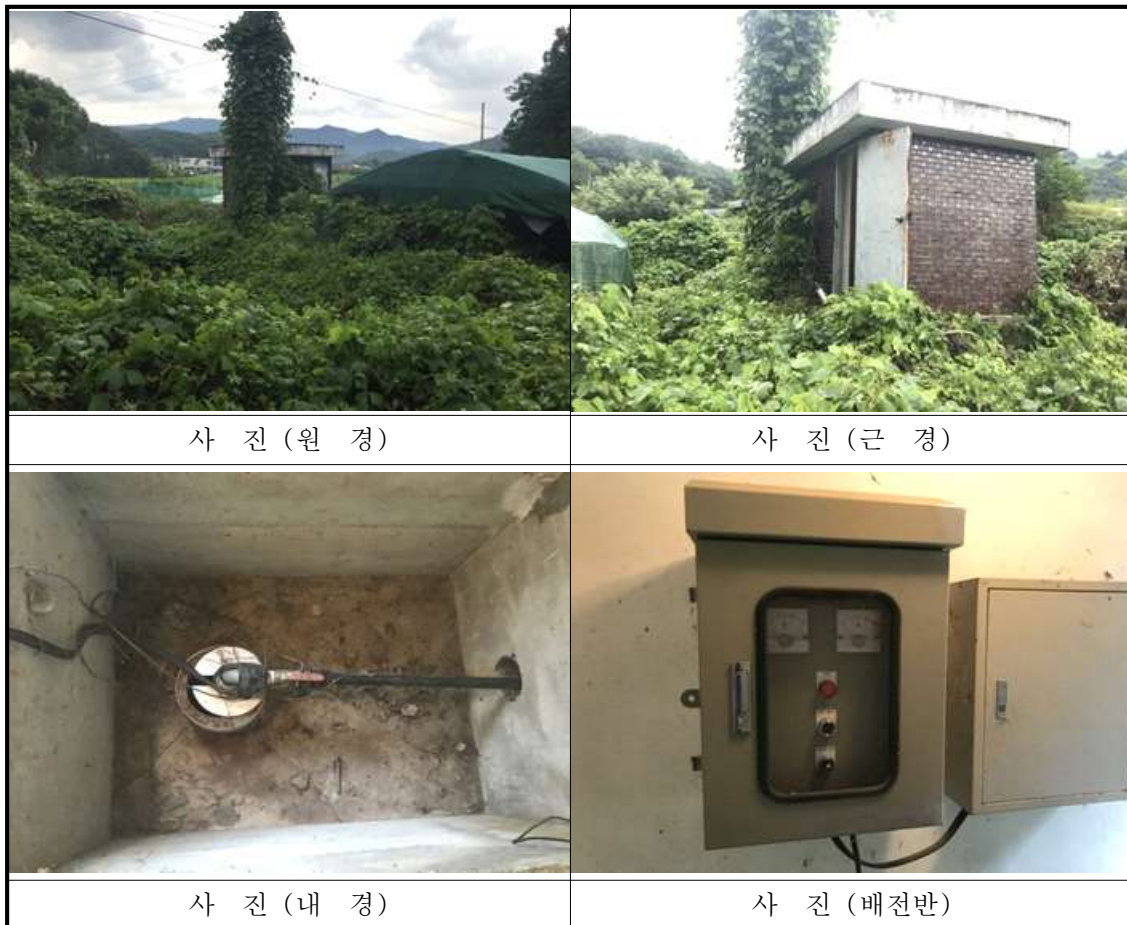
라. 사진대지

문제점	유량계없음, 출수장치없음, 수위측정관없음, 0, 0		
대책	유량계설치, 출수장치설치, 수위측정관설치, 0, 0		
추정소요사업비 (공종별)	공종(항목)	처리내역	처리비용(천원)
	유량계없음	유량계설치	231
	출수장치없음	출수장치설치	38
	수위측정관없음	수위측정관설치	167
	계		436

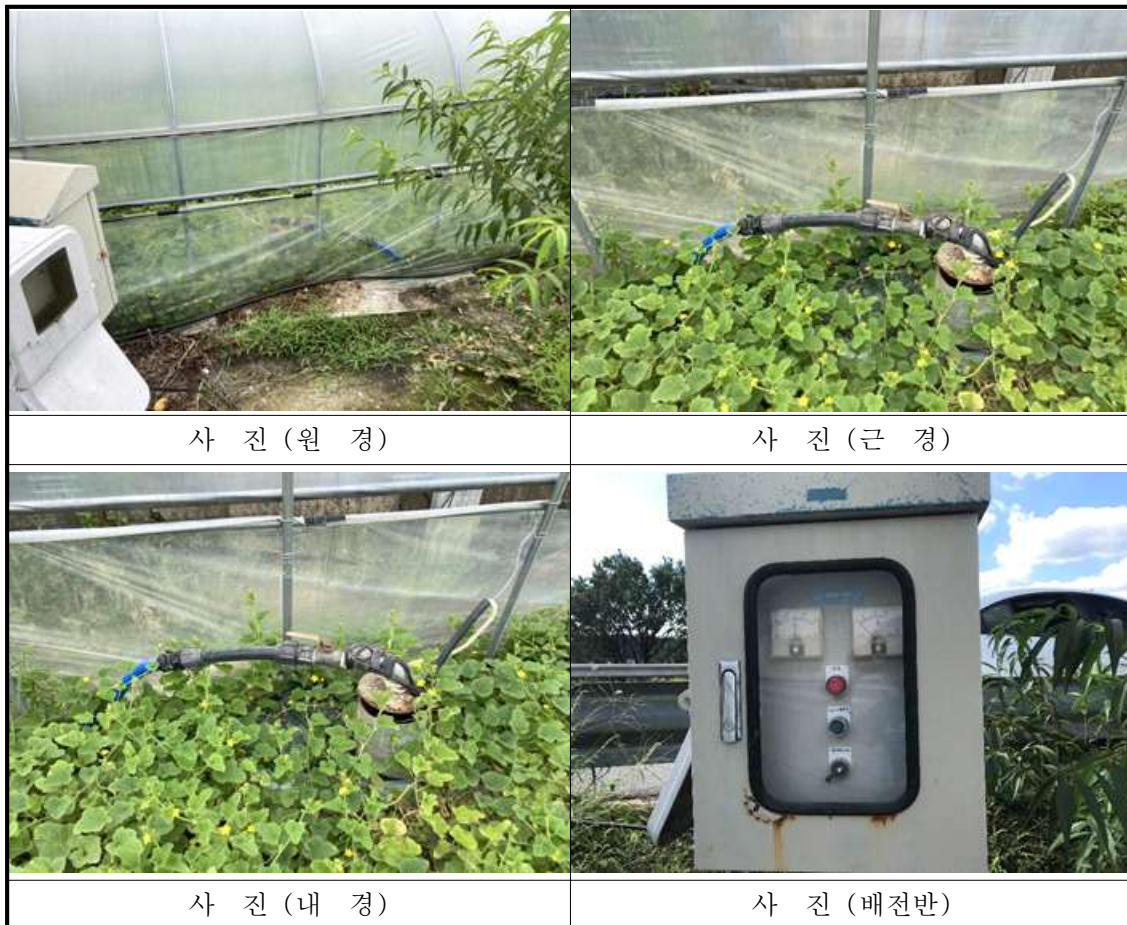
라. 사진대지

문제점	유량계없음, 상부보호공없음		
대책	유량계설치, 상부보호공설치		
추정소요사업비 (공종별)	공종(항목)	처리내역	처리비용(천원)
	유량계없음	유량계설치	231
	상부보호공없음	상부보호공설치	
	계		231

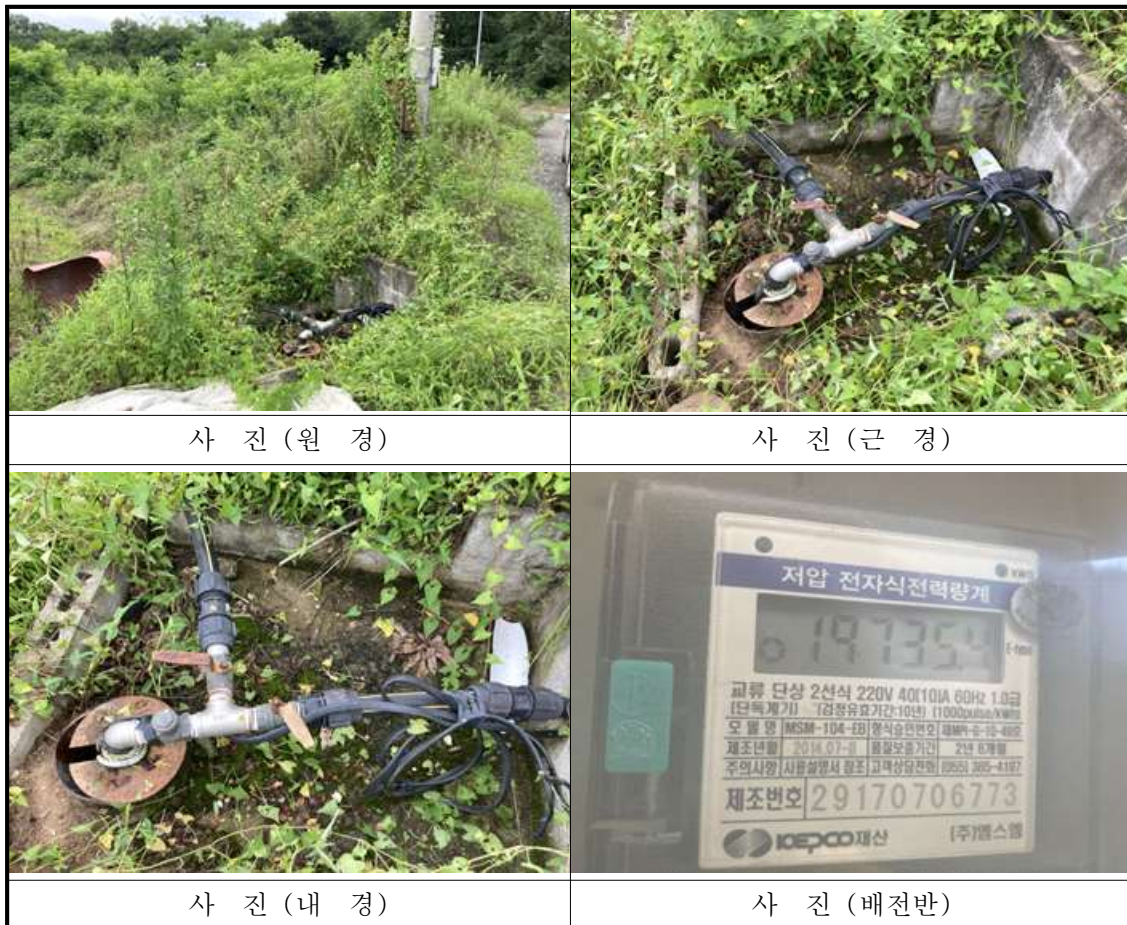
라. 사진대지

문제점	유량계없음, 출수장치없음, 수위측정관없음, 상부보호공없음		
대책	유량계설치, 출수장치설치, 수위측정관설치, 상부보호공설치		
추정소요사업비 (공종별)	공종(항목)	처리내역	처리비용(천원)
	유량계없음	유량계설치	231
	출수장치없음	출수장치설치	38
	수위측정관없음	수위측정관설치	167
	상부보호공없음	상부보호공설치	
	계		436

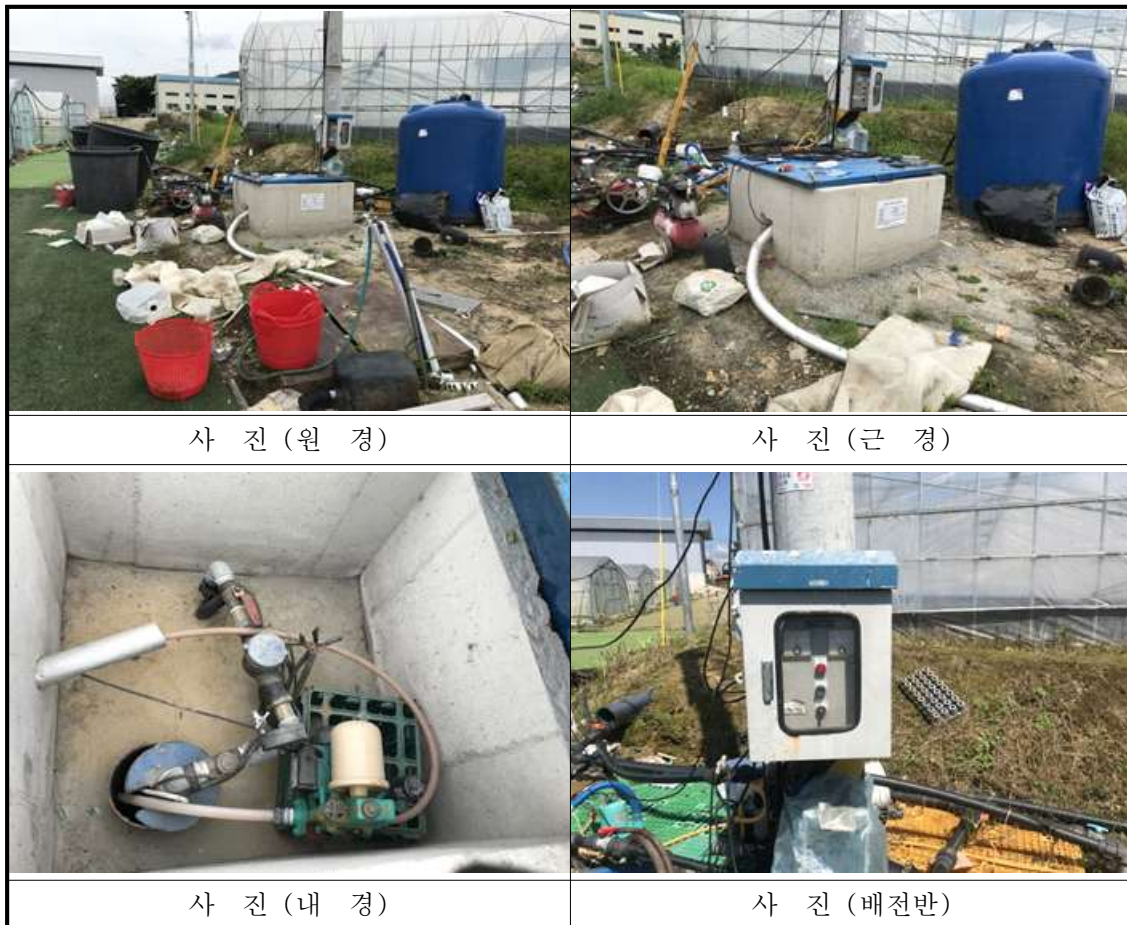
라. 사진대지

문제점	수위측정관없음		
대 책	수위측정관설치		
추정소요사업비 (공 종 별)	공 종 (항 목)	처 리 내 역	처 리 비 용 (천 원)
	수위측정관없음	수위측정관설치	167
	계		167

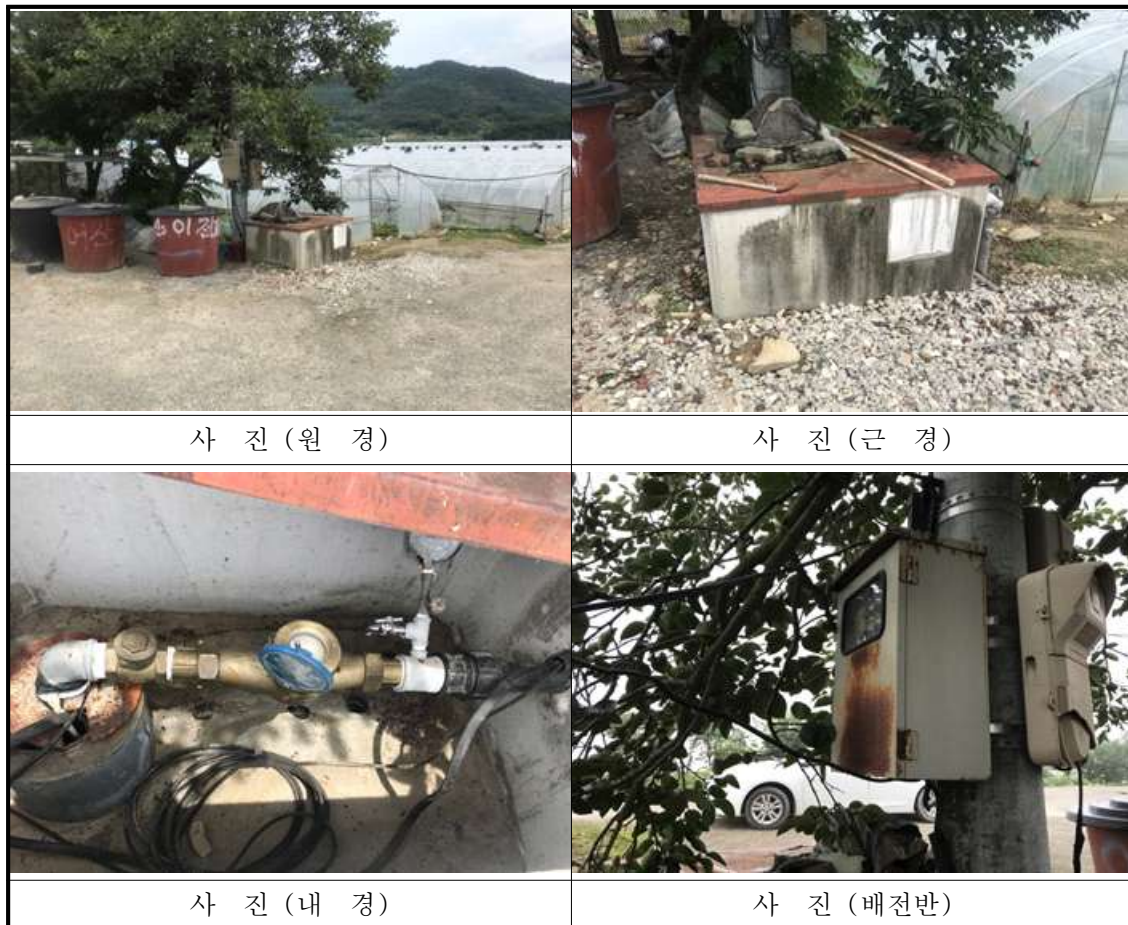
라. 사진대지

문제점	수위측정관없음		
대 책	수위측정관설치		
추정소요사업비 (공 종 별)	공 종 (항 목)	처 리 내 역	처 리 비 용 (천 원)
	수위측정관없음	수위측정관설치	167
	계		167

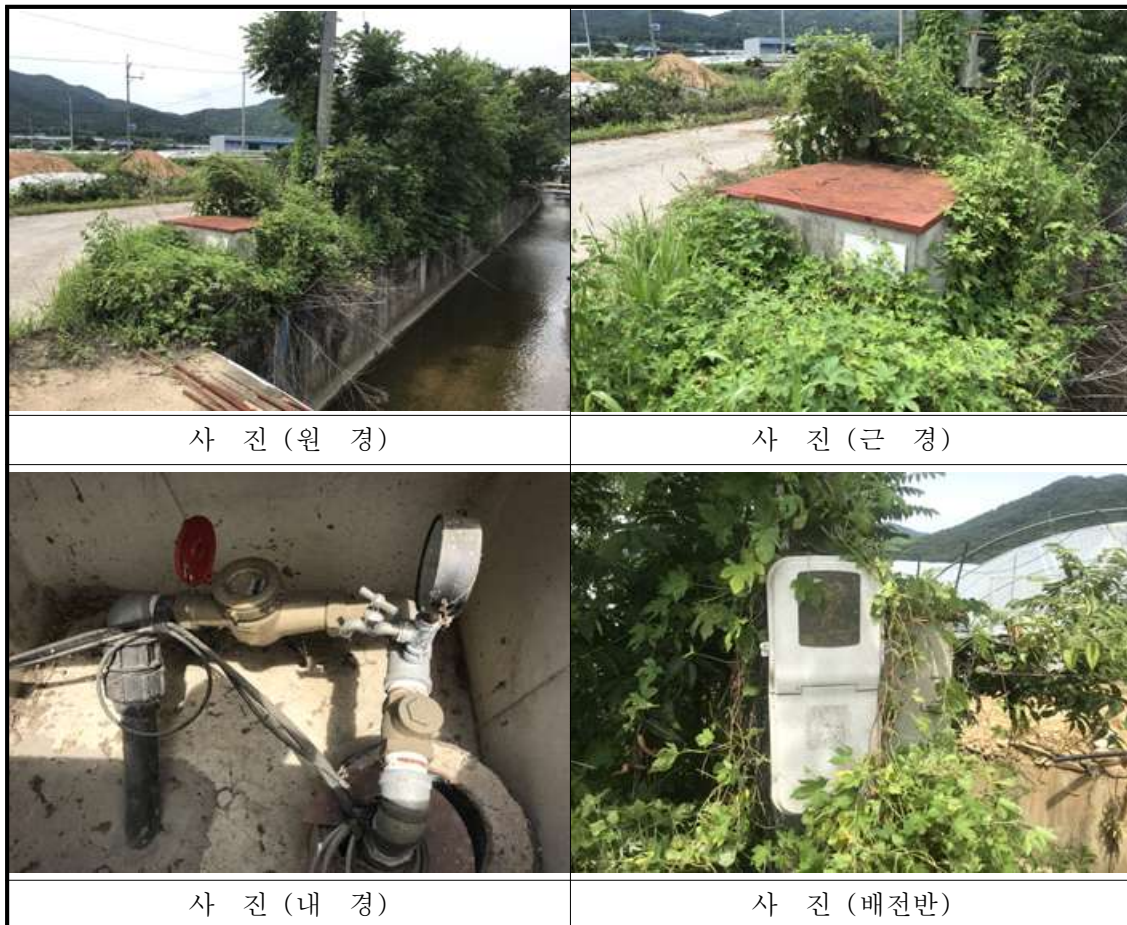
라. 사진대지

문제점	수위측정관없음		
대 책	수위측정관설치		
추정소요사업비 (공 종 별)	공 종 (항 목)	처 리 내 역	처 리 비 용 (천 원)
	수위측정관없음	수위측정관설치	167
	계		167

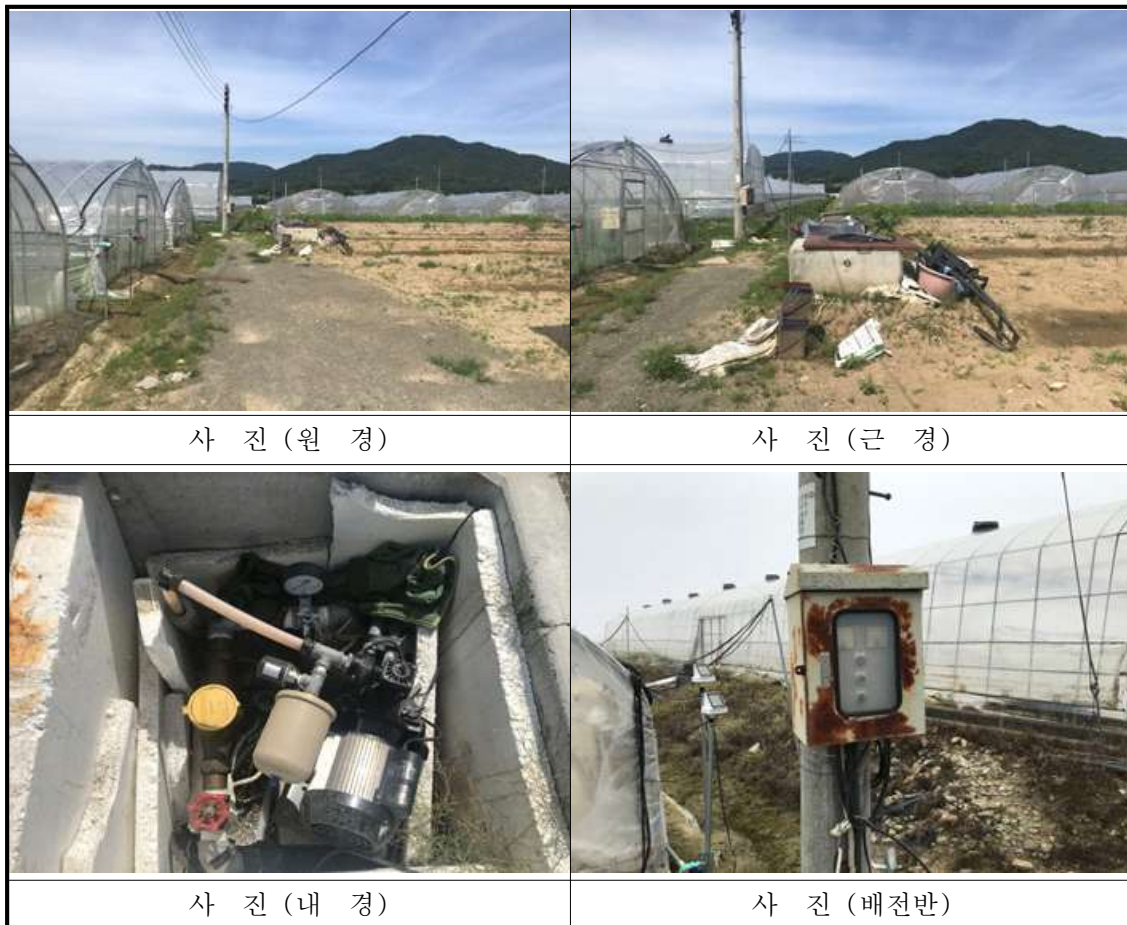
라. 사진대지

문제점	수위측정관없음		
대 책	수위측정관설치		
추정소요사업비 (공 종 별)	공 종 (항 목)	처 리 내 역	처 리 비 용 (천 원)
	수위측정관없음	수위측정관설치	167
	계		167

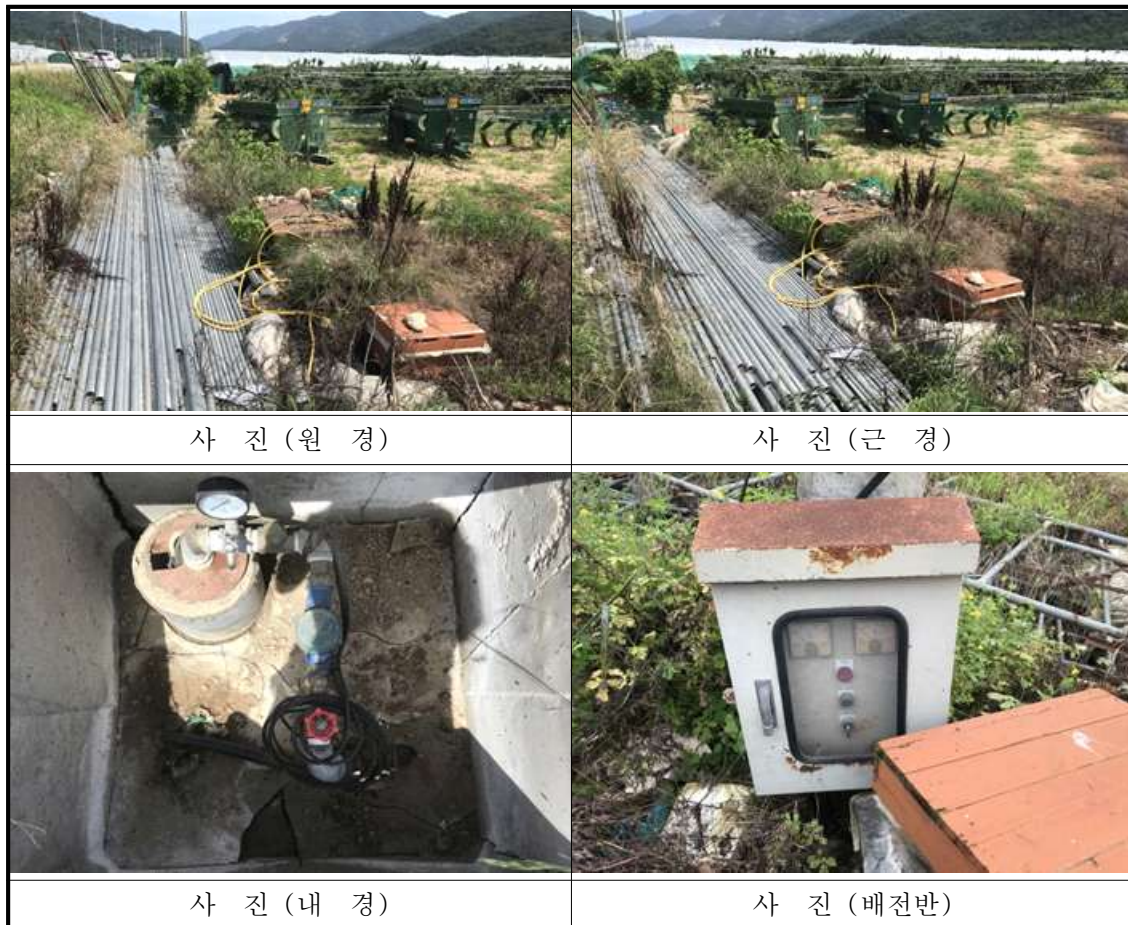
라. 사진대지

문제점	수위측정관없음		
대 책	수위측정관설치		
추정소요사업비 (공 종 별)	공 종 (항 목)	처 리 내 역	처 리 비 용 (천 원)
	수위측정관없음	수위측정관설치	167
	계		167

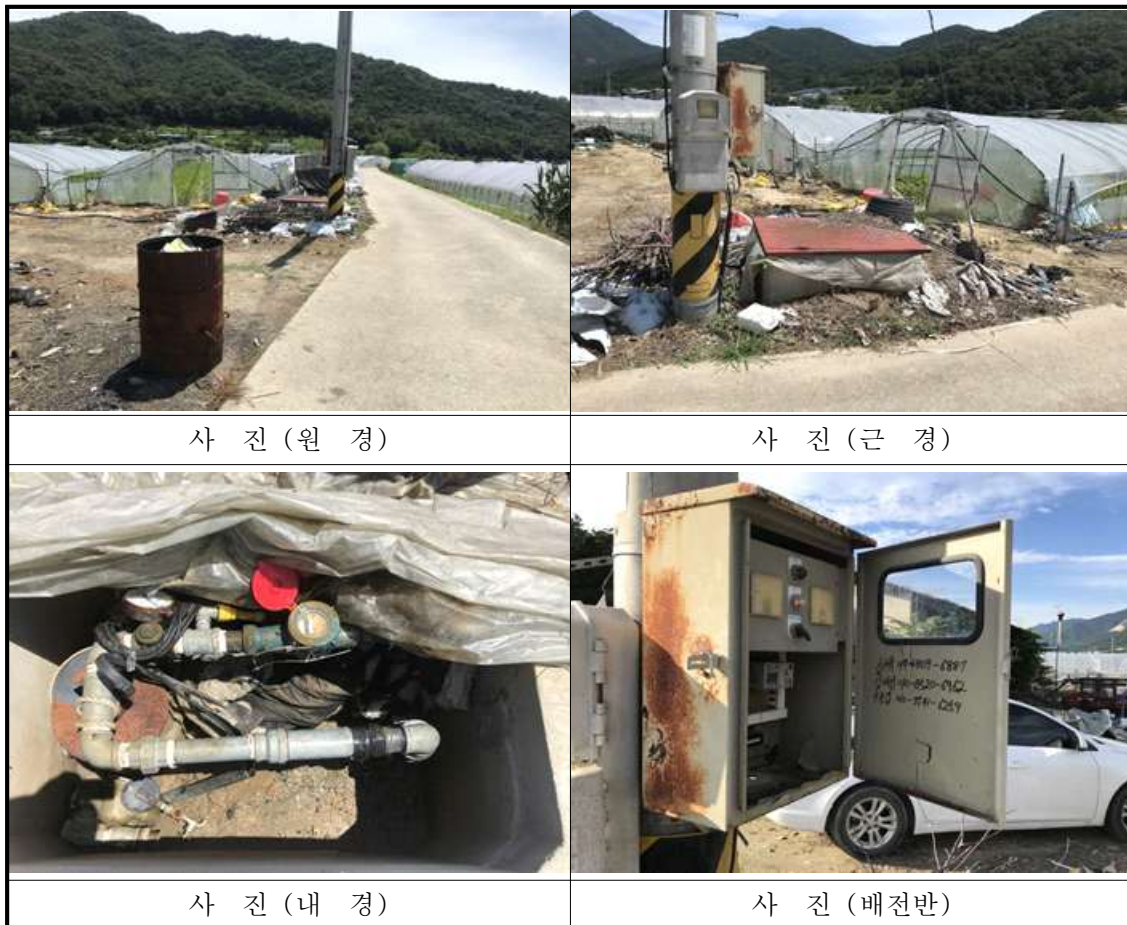
라. 사진대지

문제점	출수장치없음, 수위측정관없음		
대 책	출수장치설치, 수위측정관설치		
추정소요사업비 (공 종 별)	공 종 (항 목)	처 리 내 역	처 리 비 용 (천 원)
	출수장치없음	출수장치설치	38
	수위측정관없음	수위측정관설치	167
	계		205

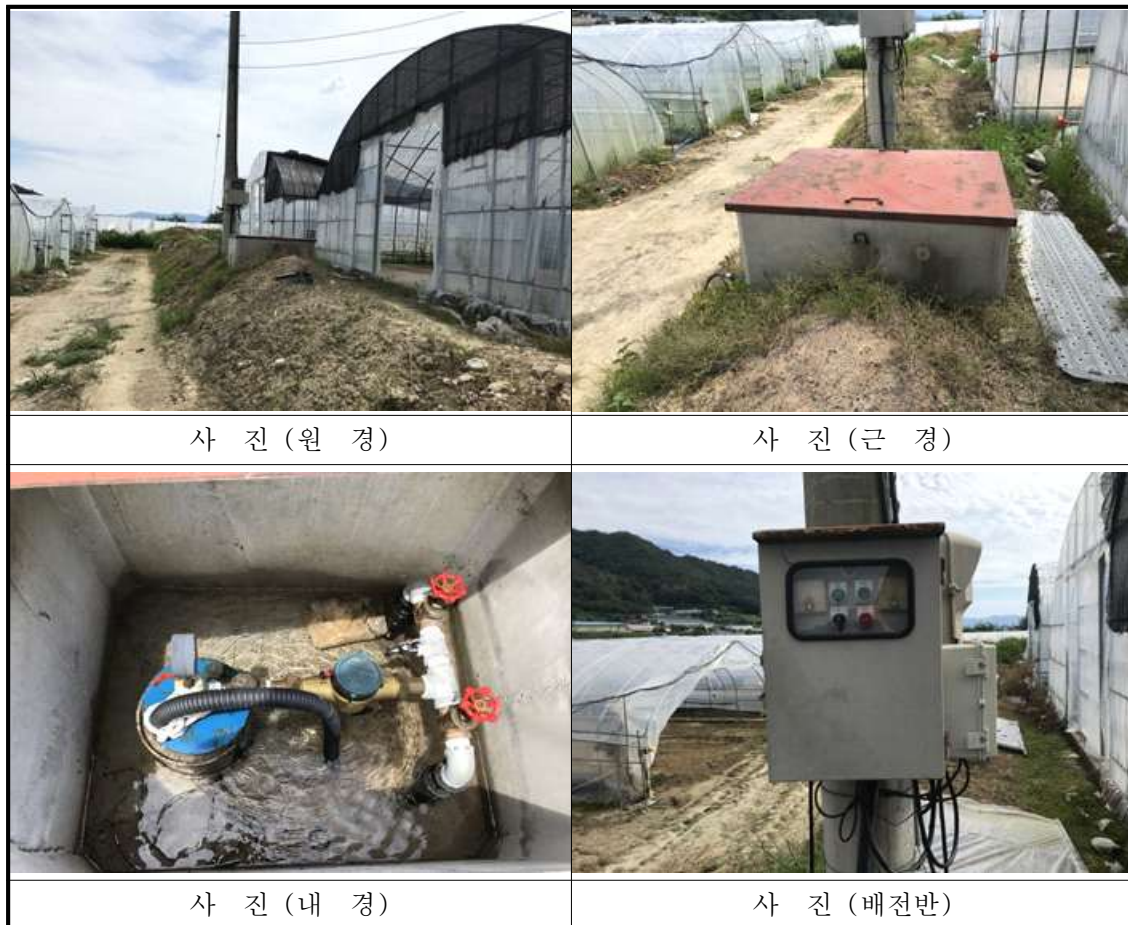
라. 사진대지

문제점	수위측정관없음		
대책	수위측정관설치		
추정소요사업비 (공종별)	공종(항목)	처리내역	처리비용(천원)
	수위측정관없음	수위측정관설치	167
	계		167

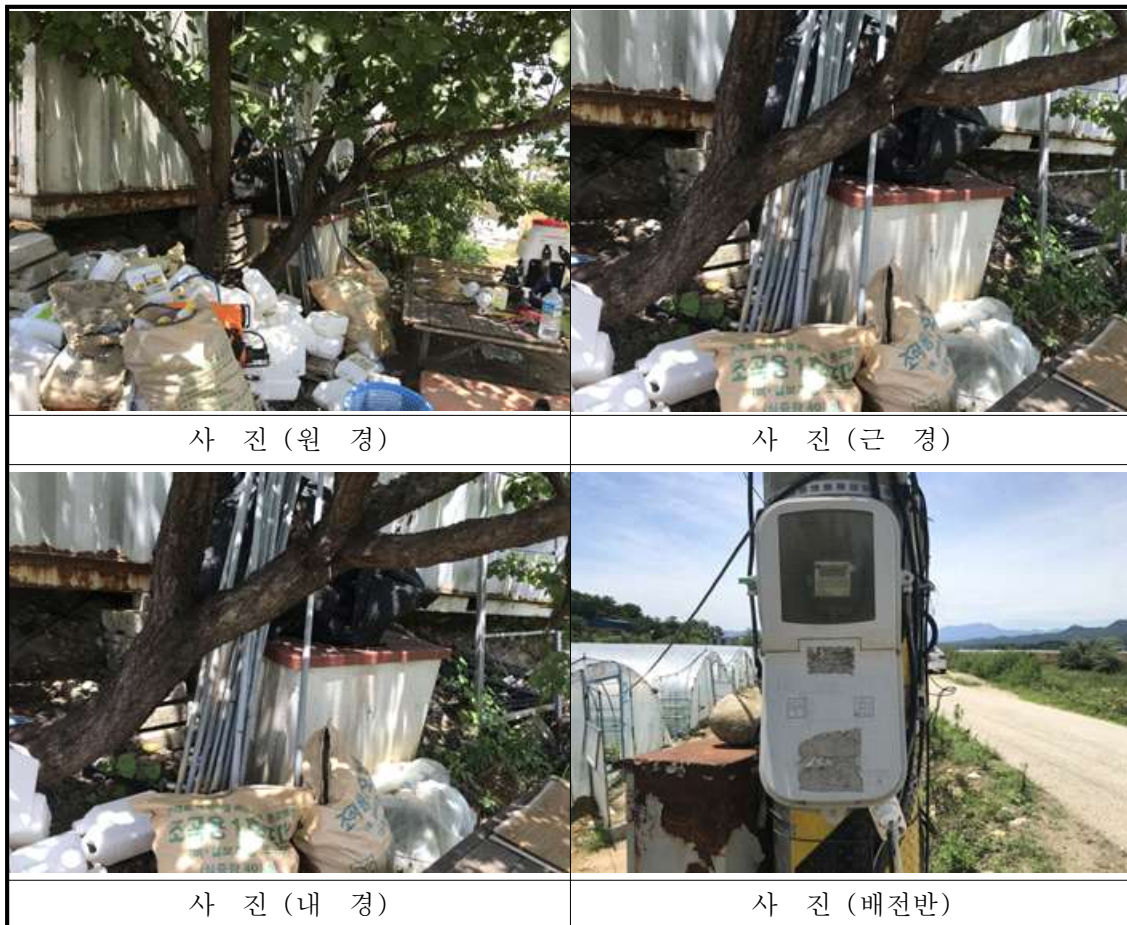
라. 사진대지

문제점	유량계없음, 출수장치없음, 수위측정관없음		
대책	유량계설치, 출수장치설치, 수위측정관설치		
추정소요사업비 (공종별)	공종(항목)	처리내역	처리비용(천원)
	유량계없음	유량계설치	231
	출수장치없음	출수장치설치	38
	수위측정관없음	수위측정관설치	167
	계		436

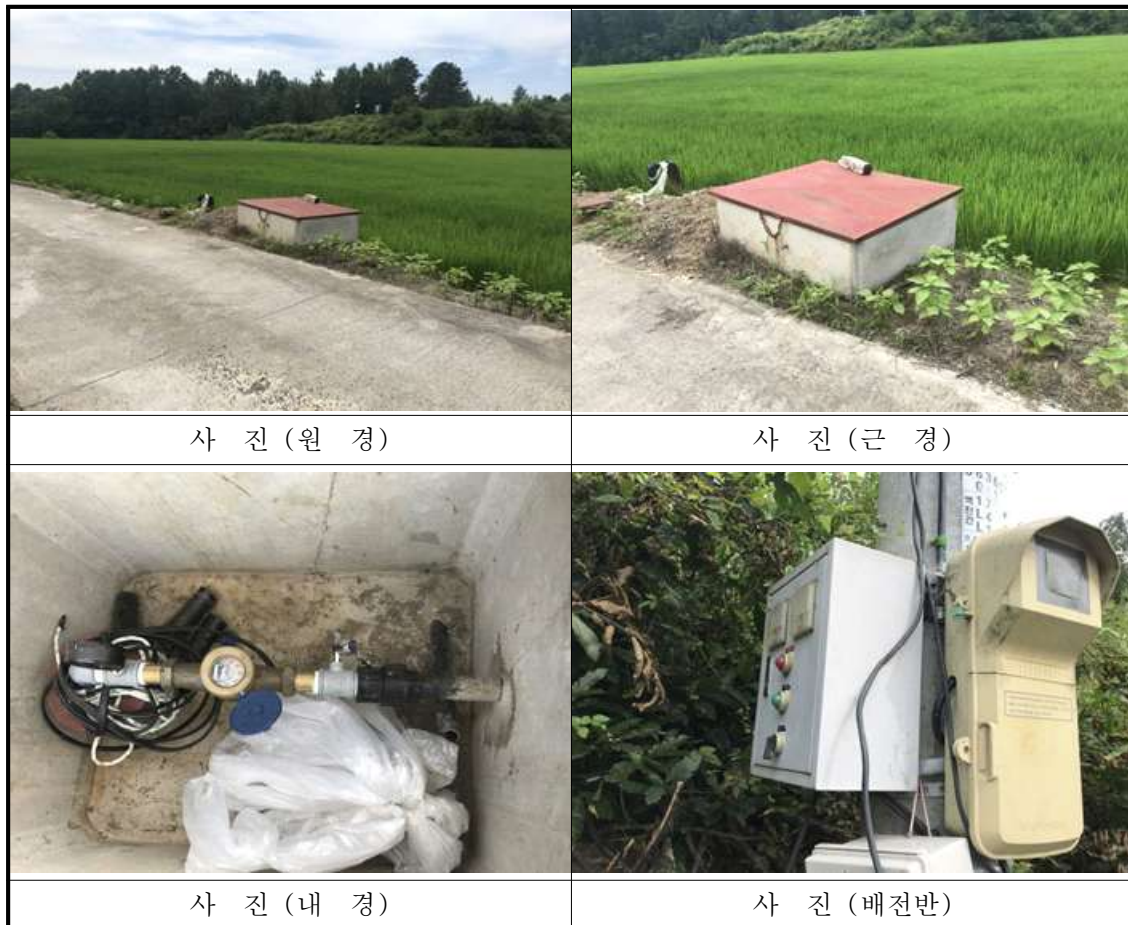
라. 사진대지

문제점	수위측정관없음		
대 책	수위측정관설치		
추정소요사업비 (공 종 별)	공 종 (항 목)	처 리 내 역	처 리 비 용 (천 원)
	수위측정관없음	수위측정관설치	167
	계		167

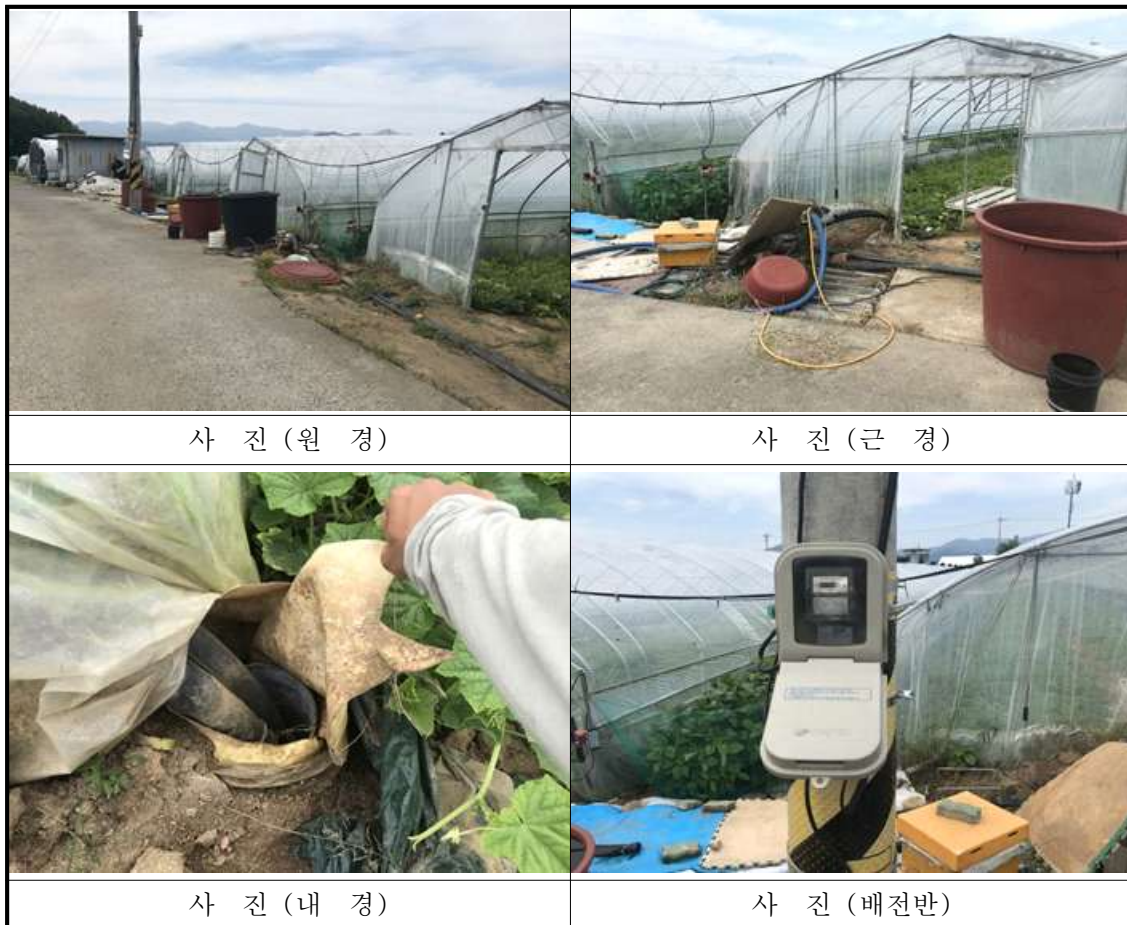
라. 사진대지

문제점	유량계없음, 출수장치없음, 수위측정관없음, 상부보호공없음		
대책	유량계설치, 출수장치설치, 수위측정관설치, 상부보호공설치		
추정소요사업비 (공종별)	공종(항목)	처리내역	처리비용(천원)
	유량계없음	유량계설치	231
	출수장치없음	출수장치설치	38
	수위측정관없음	수위측정관설치	167
	상부보호공없음	상부보호공설치	
	계		436
