# 2021 농촌지하수관리 보고서

성월지구

농림축산식품부

한국농어촌공사

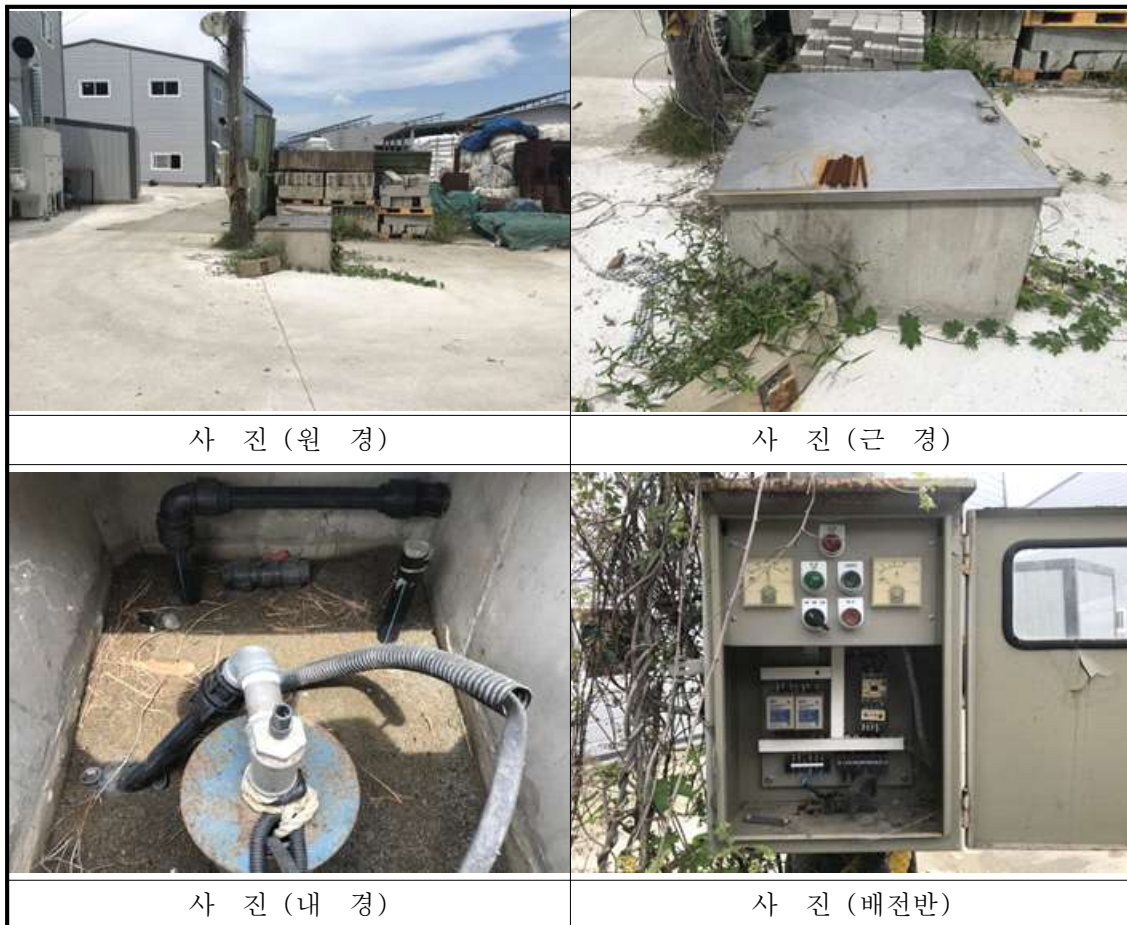
라. 사진대지

문제점	유량계없음, 출수장치없음, 수위측정관없음		
대 책	유량계설치, 출수장치설치, 수위측정관설치		
추정소요사업비 (공 종 별)	공 종 (항 목)	처 리 내 역	처 리 비 용 (천 원)
	유량계없음	유량계설치	231
	출수장치없음	출수장치설치	38
	수위측정관없음	수위측정관설치	167
	계		436

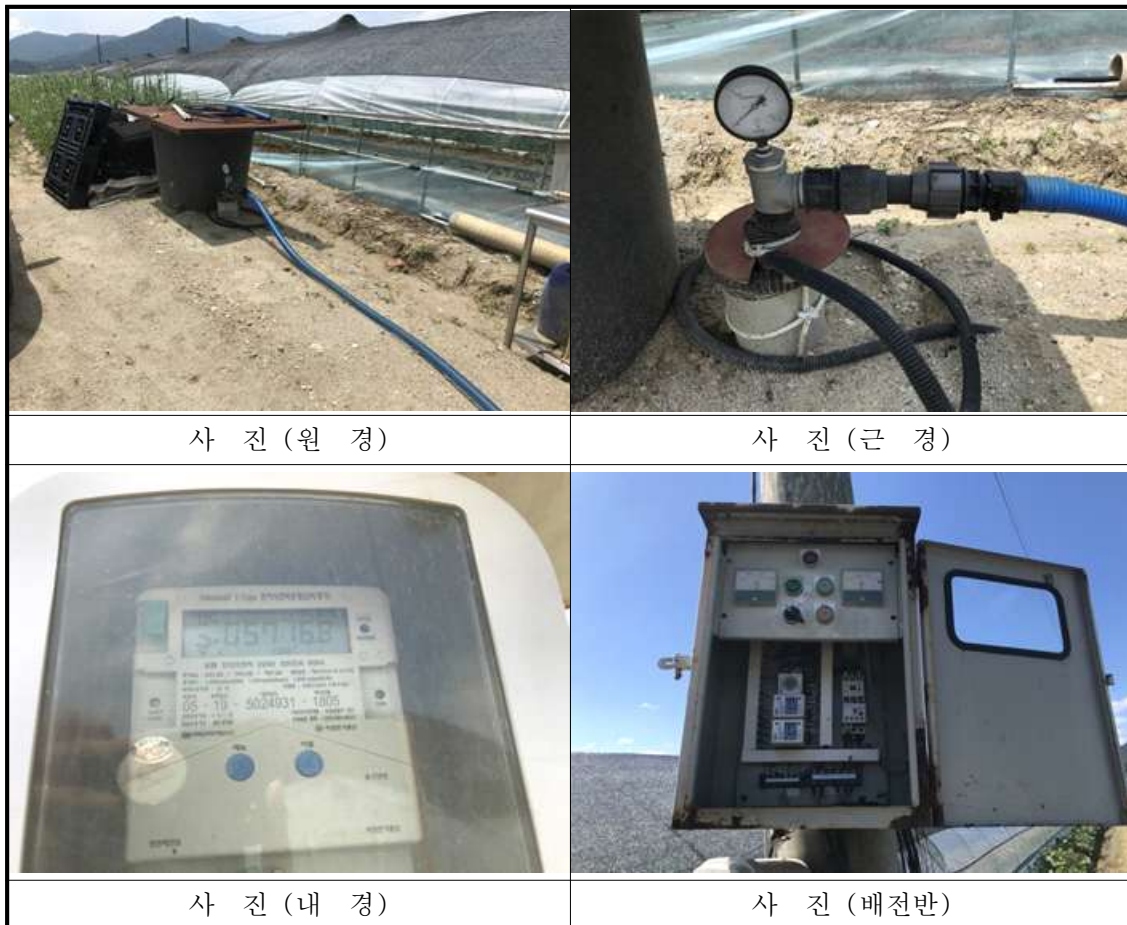
라. 사진대지

문제점	유량계없음, 출수장치없음, 수위측정관없음, 상부보호공없음		
대책	유량계설치, 출수장치설치, 수위측정관설치, 상부보호공설치		
추정소요사업비 (공종별)	공종(항목)	처리내역	처리비용(천원)
	유량계없음	유량계설치	231
	출수장치없음	출수장치설치	38
	수위측정관없음	수위측정관설치	167
	상부보호공없음	상부보호공설치	
	계		436

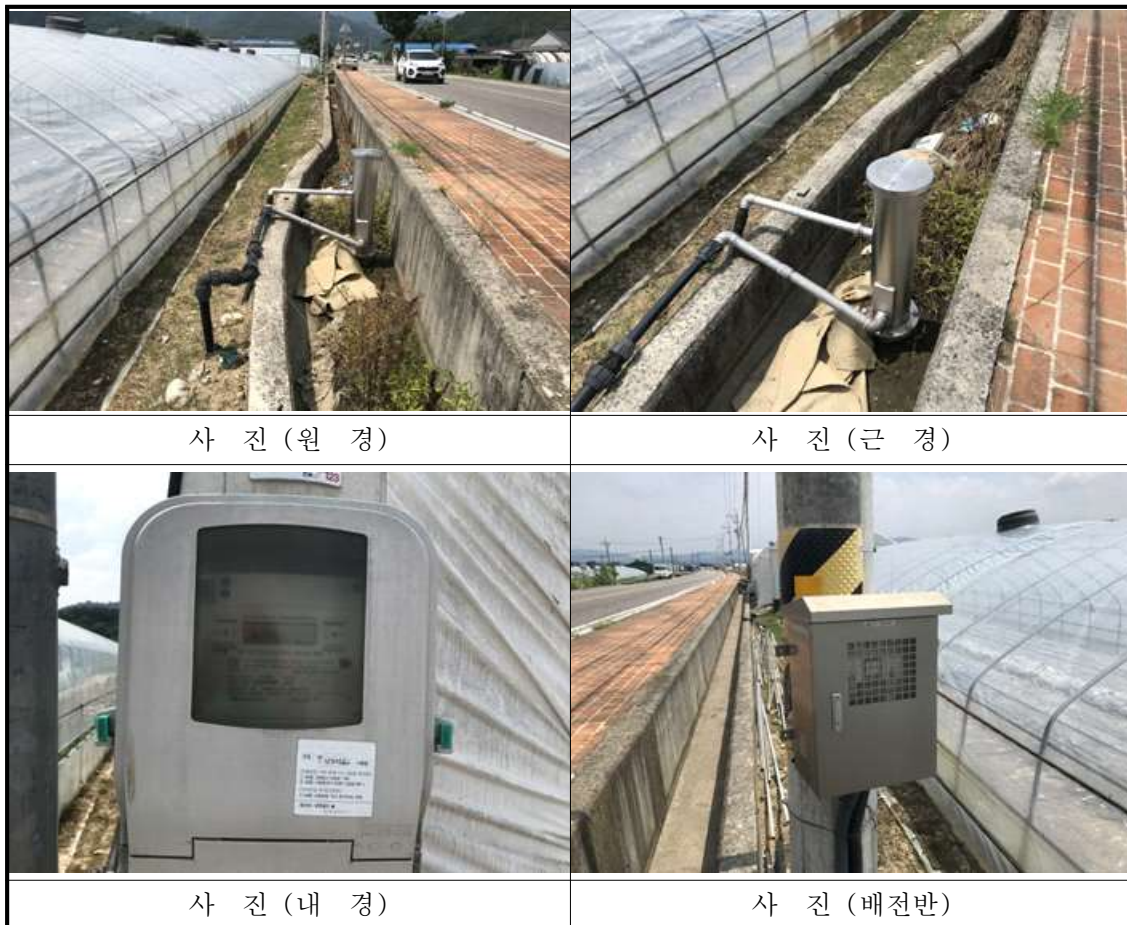
라. 사진대지

문제점	유량계없음, 수위측정관없음		
대 책	유량계설치, 수위측정관설치		
추정소요사업비 (공 종 별)	공 종 (항 목)	처 리 내 역	처 리 비 용 (천 원)
	유량계없음	유량계설치	231
	수위측정관없음	수위측정관설치	167
	계		398

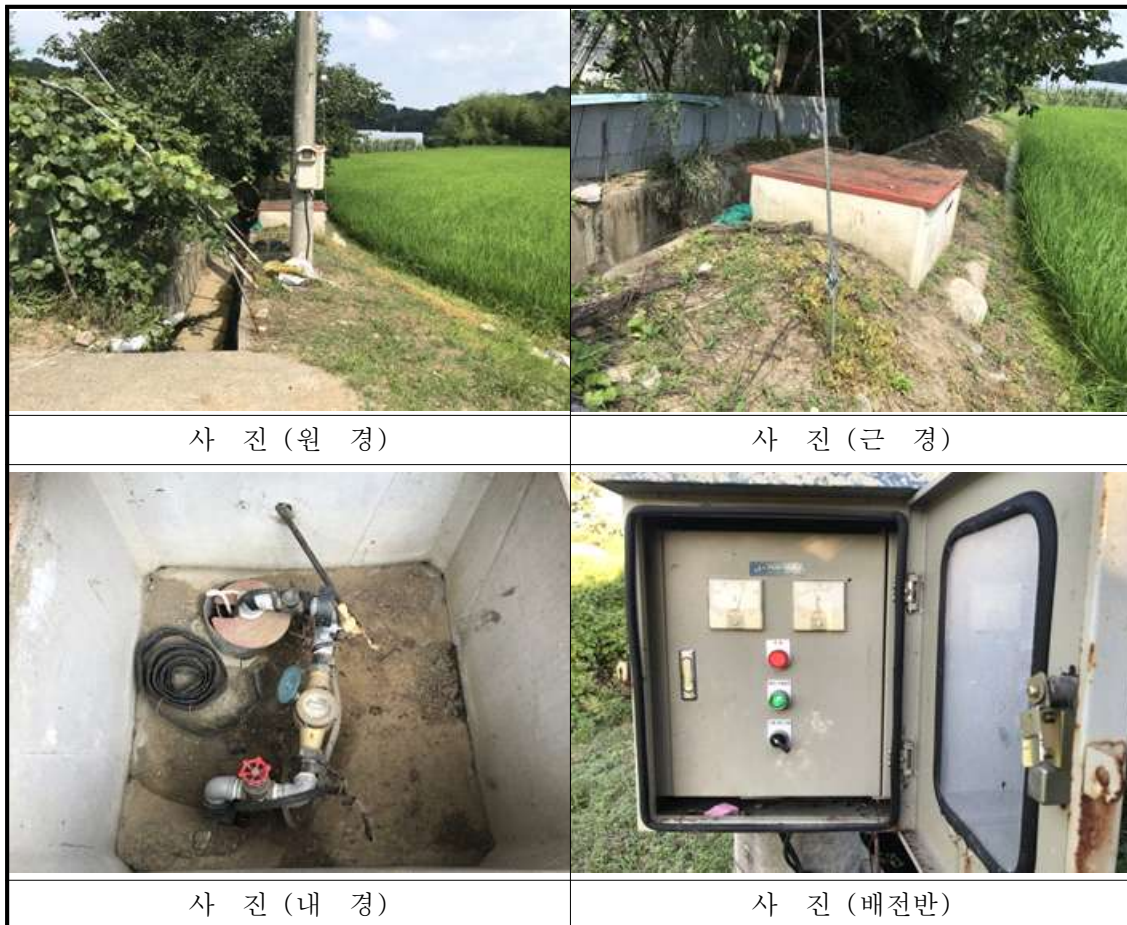
라. 사진대지

문제점	수위측정관없음		
대 책	수위측정관설치		
추정소요사업비 (공 종 별)	공 종 (항 목)	처 리 내 역	처 리 비 용 (천 원)
	수위측정관없음	수위측정관설치	167
	계		167

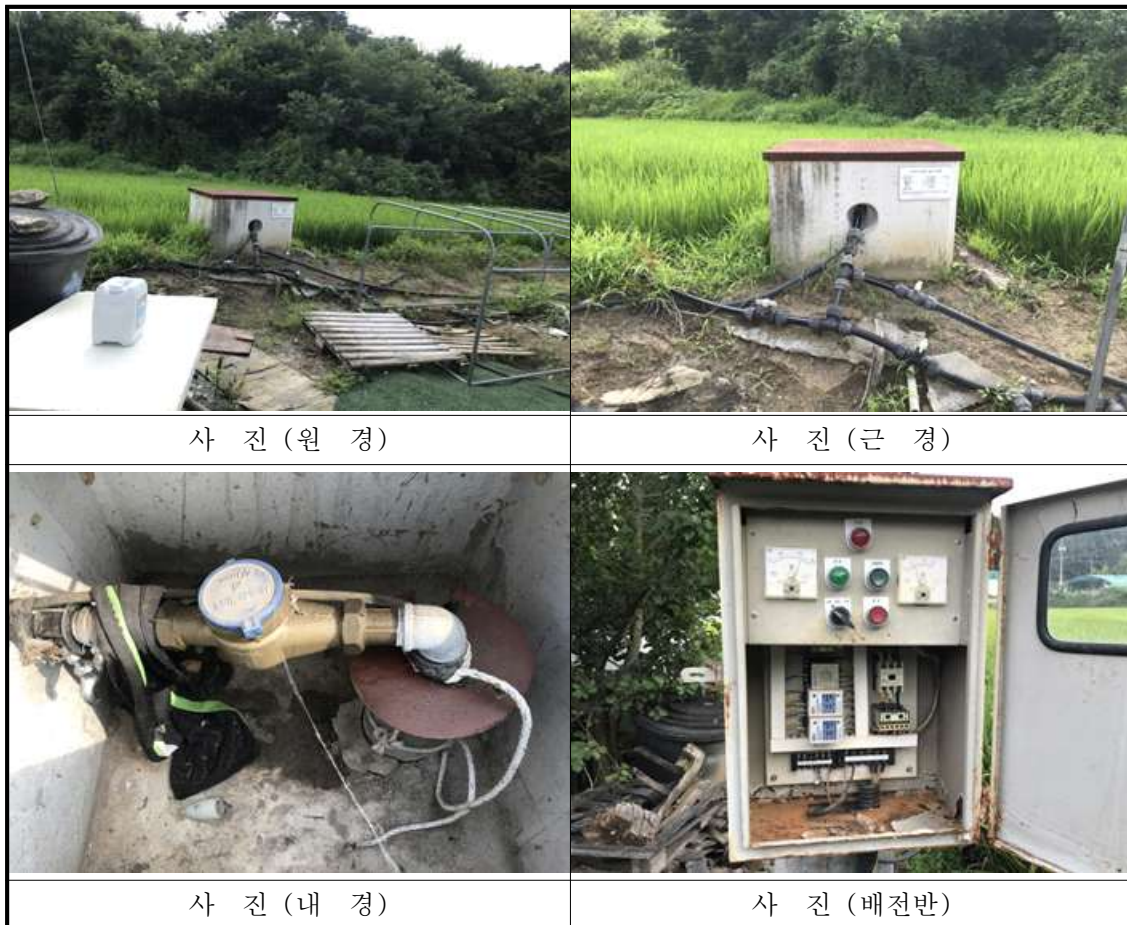
라. 사진대지

문제점	수위측정관없음		
대책	수위측정관설치		
추정소요사업비 (공종별)	공종(항목)	처리내역	처리비용(천원)
	수위측정관없음	수위측정관설치	167
	계		167

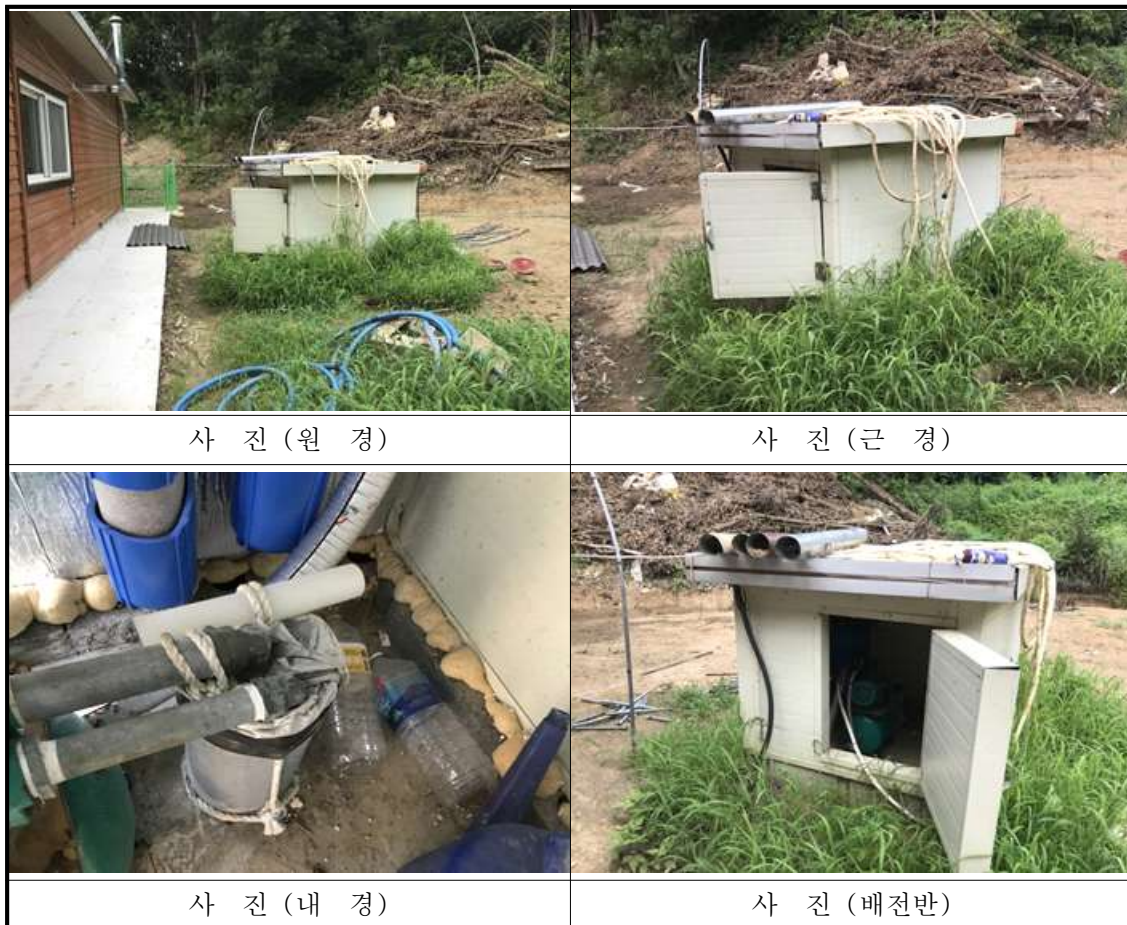
라. 사진대지

문제점	유량계없음, 수위측정관없음		
대책	유량계설치, 수위측정관설치		
추정소요사업비 (공종별)	공종(항목)	처리내역	처리비용(천원)
	유량계없음	유량계설치	231
	수위측정관없음	수위측정관설치	167
	계		398

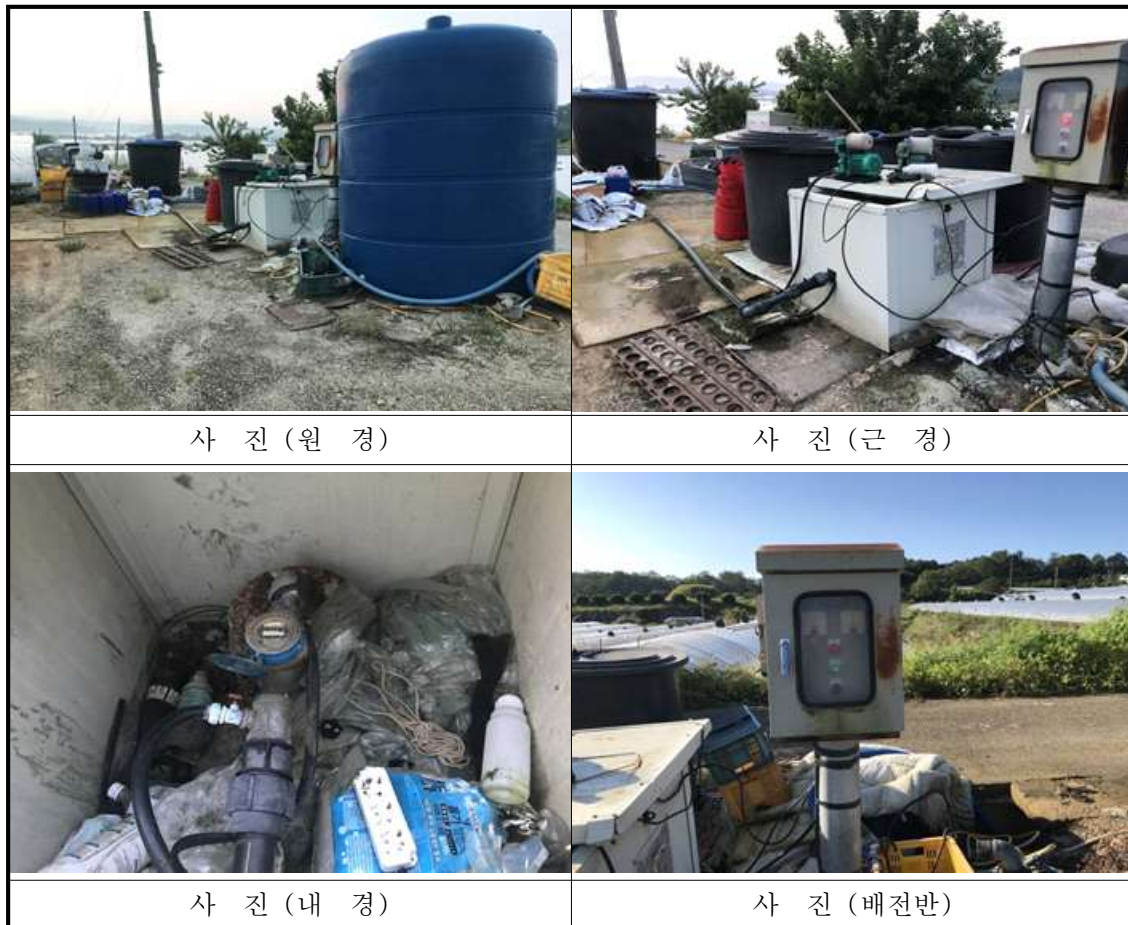
라. 사진대지

문제점	수위측정관없음		
대 책	수위측정관설치		
추정소요사업비 (공 종 별)	공 종 (항 목)	처 리 내 역	처 리 비 용 (천 원)
	수위측정관없음	수위측정관설치	167
	계		167

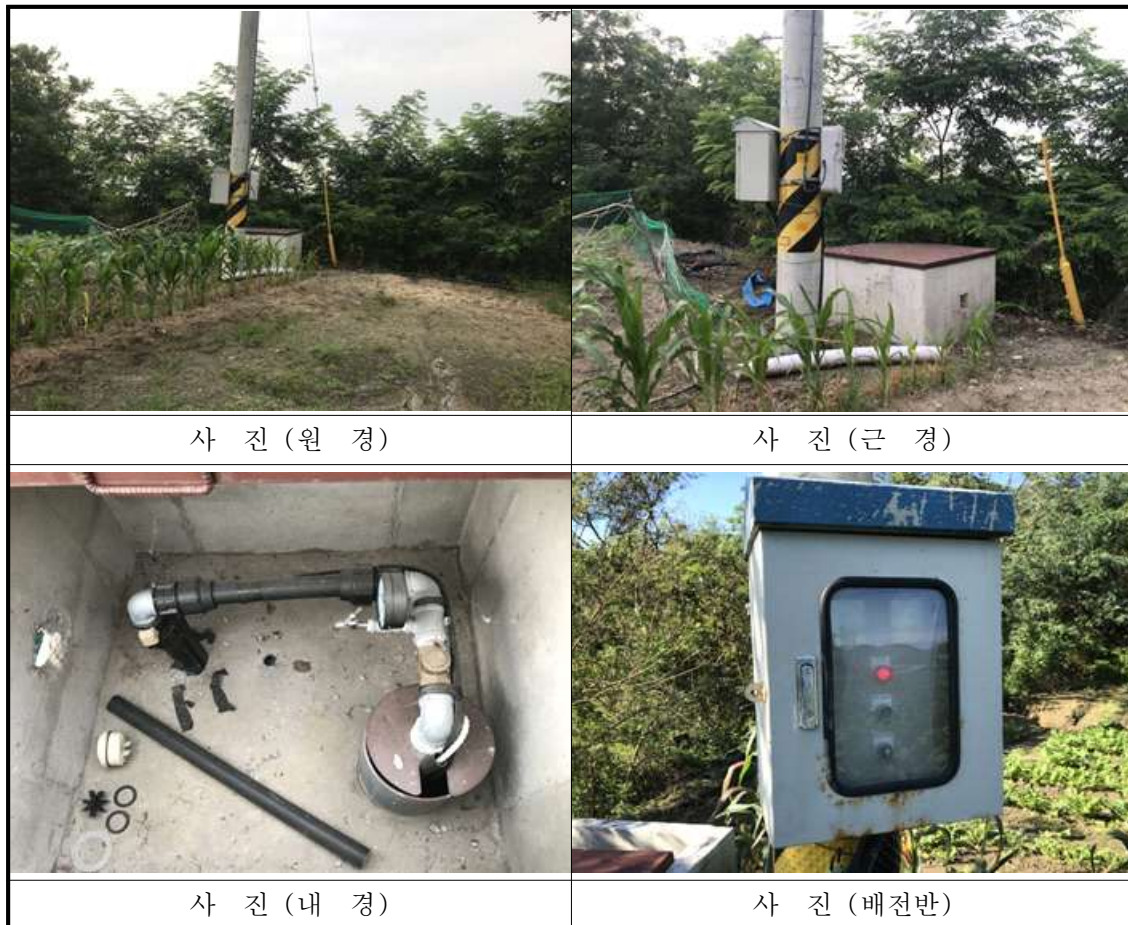
라. 사진대지

문제점	유량계없음		
대책	유량계설치		
추정소요사업비 (공종별)	공종(항목)	처리내역	처리비용(천원)
	유량계없음	유량계설치	231
	계		231

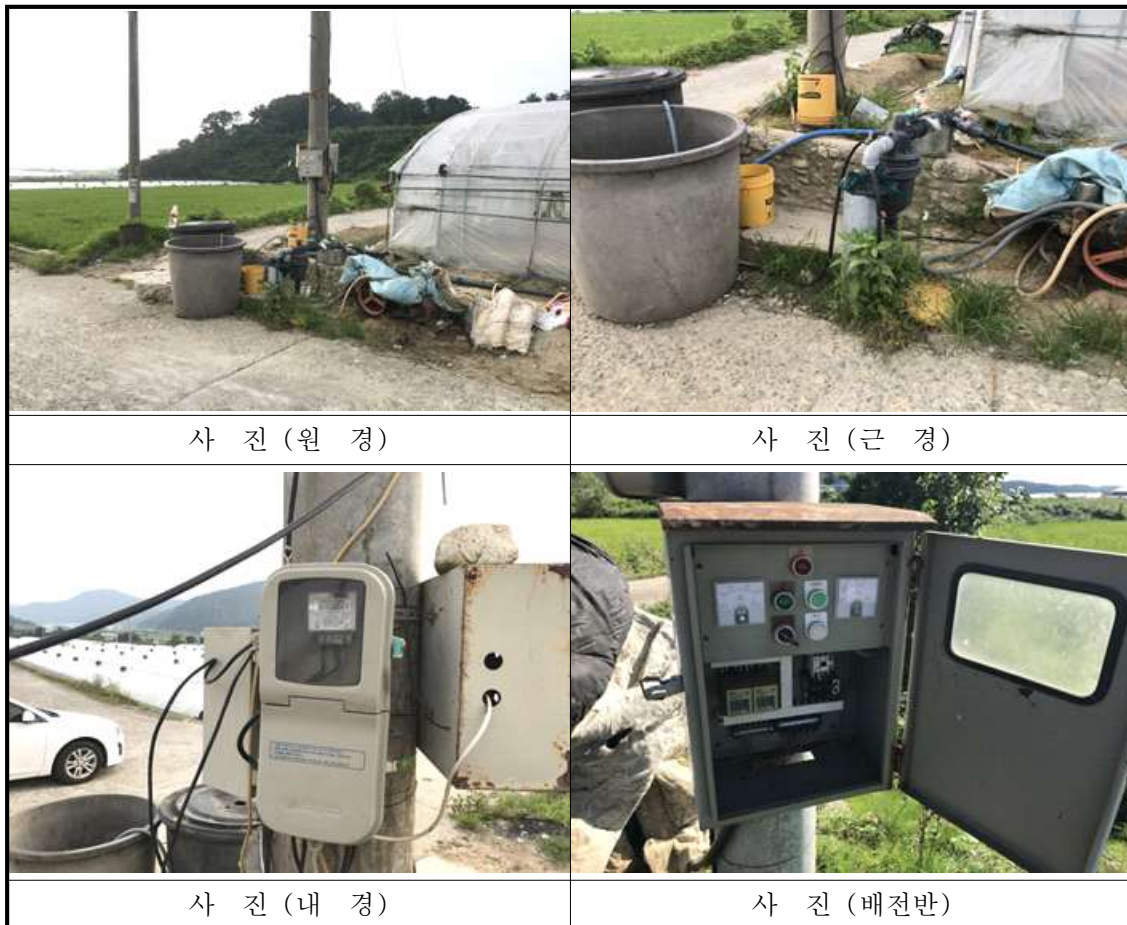
라. 사진대지

문제점	유량계없음, 수위측정관없음, 상부보호공없음		
대책	유량계설치, 수위측정관설치, 상부보호공설치		
추정소요사업비 (공종별)	공종(항목)	처리내역	처리비용(천원)
	유량계없음	유량계설치	231
	수위측정관없음	수위측정관설치	167
	상부보호공없음	상부보호공설치	
	계		398

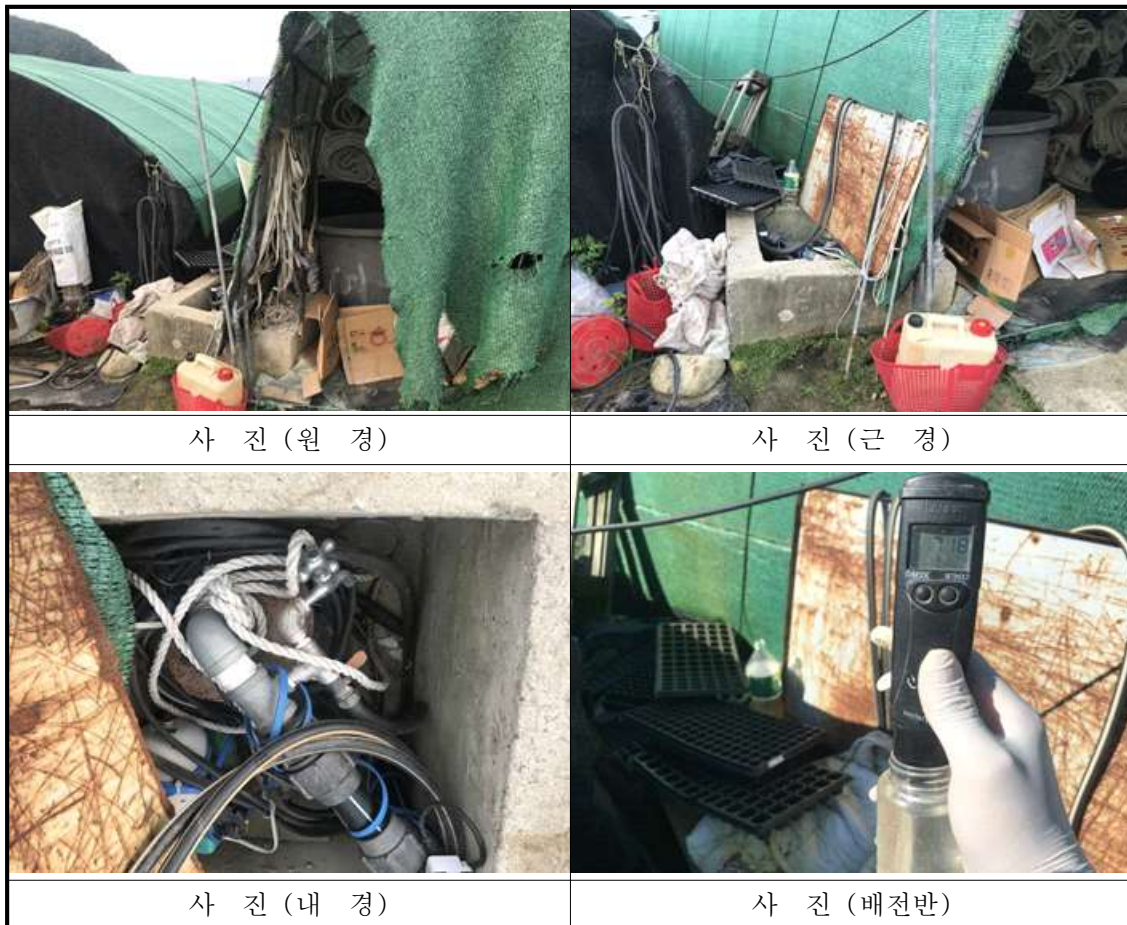
라. 사진대지

문제점	유량계없음		
대책	유량계설치		
추정소요사업비 (공종별)	공종(항목)	처리내역	처리비용(천원)
	유량계없음	유량계설치	231
	계		231

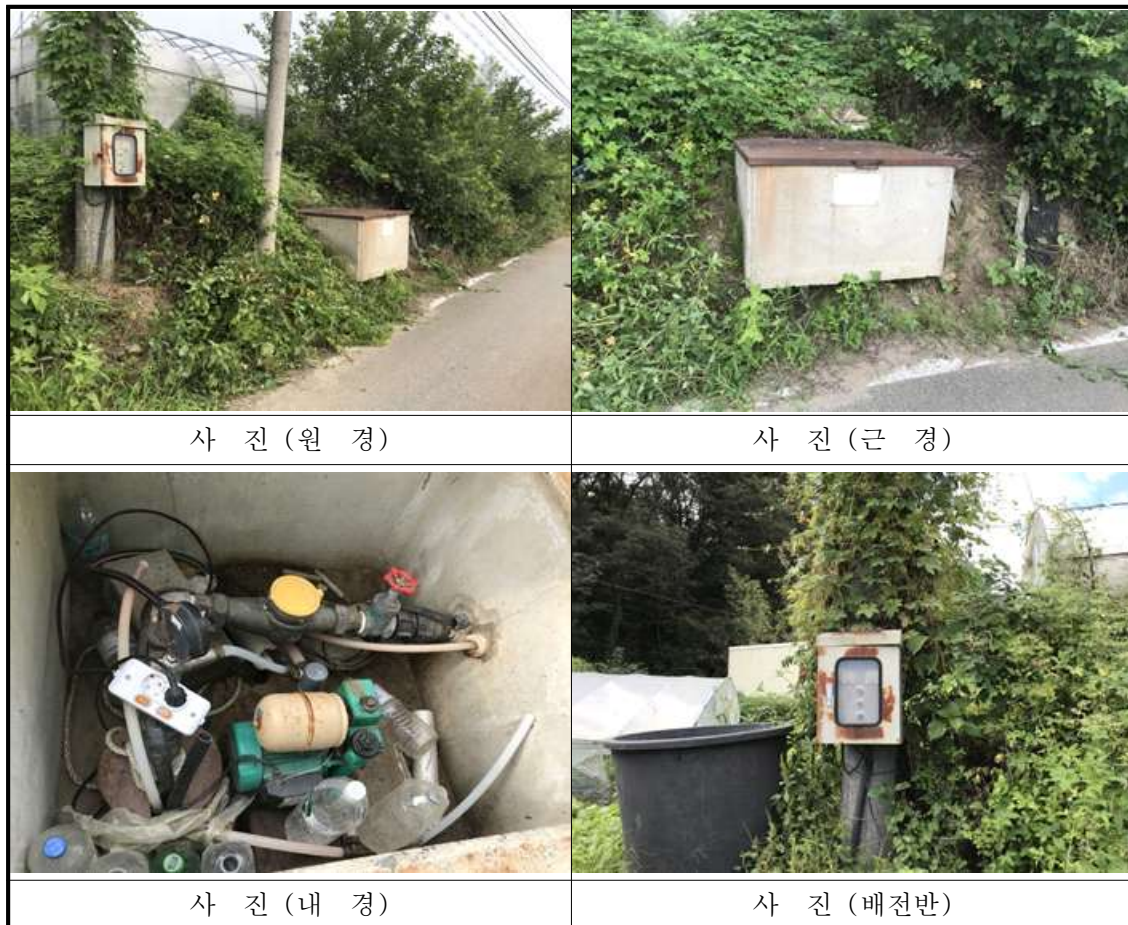
라. 사진대지

문제점	출수장치없음		
대책	출수장치설치		
추정소요사업비 (공종별)	공종(항목)	처리내역	처리비용(천원)
	출수장치없음	출수장치설치	38
	계		38

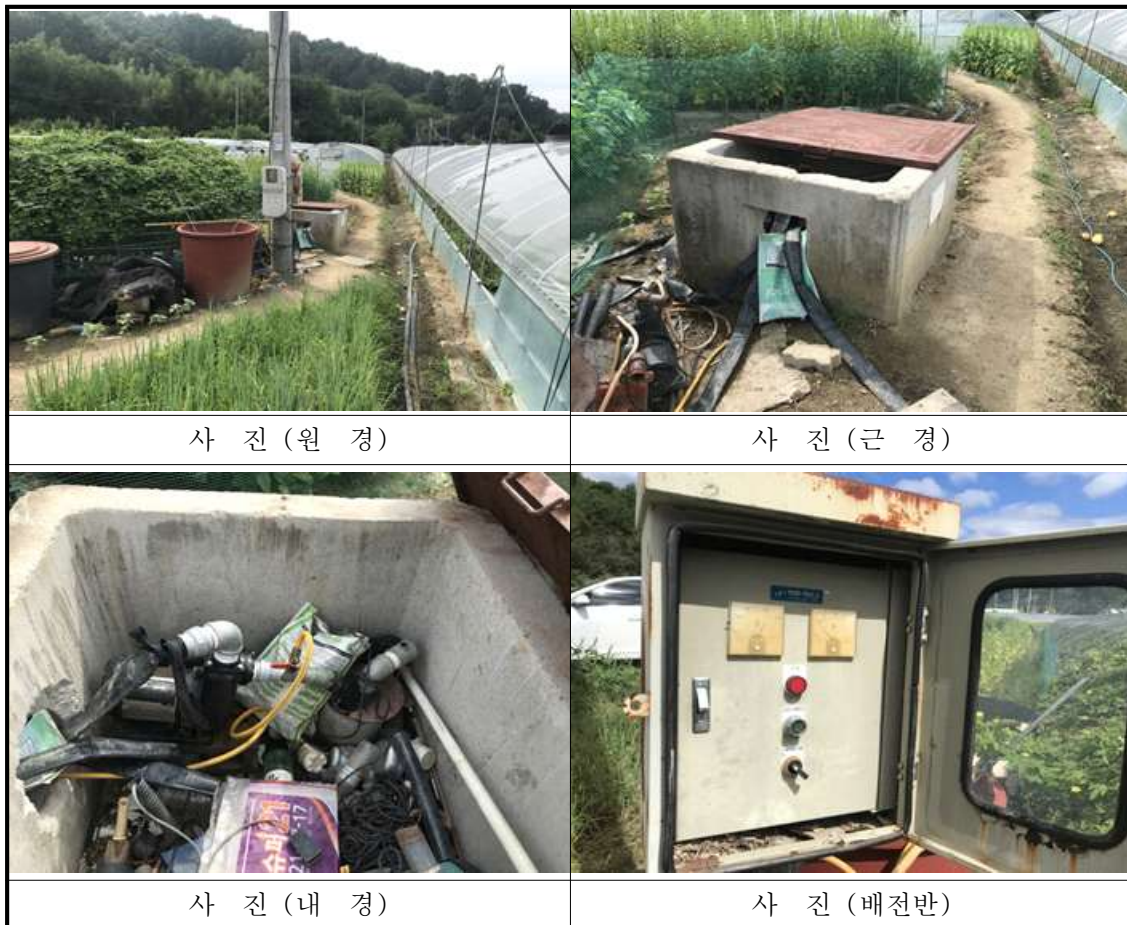
라. 사진대지

문제점	유량계없음, 출수장치없음, 수위측정관없음		
대 책	유량계설치, 출수장치설치, 수위측정관설치		
추정소요사업비 (공 종 별)	공 종 (항 목)	처 리 내 역	처 리 비 용 (천 원)
	유량계없음	유량계설치	231
	출수장치없음	출수장치설치	38
	수위측정관없음	수위측정관설치	167
	계		436

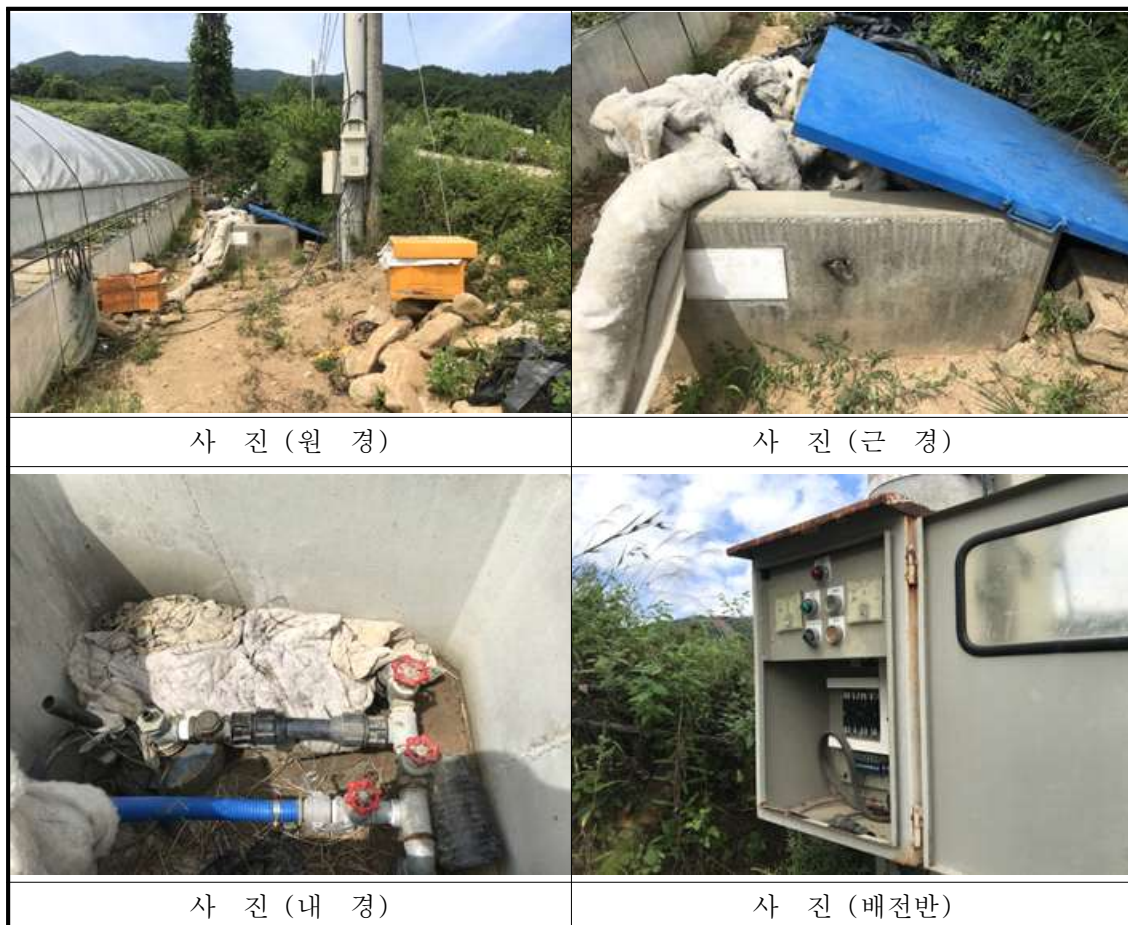
라. 사진대지

문제점	유량계없음		
대 책	유량계설치		
추정소요사업비 (공 종 별)	공 종 (항 목)	처 리 내 역	처 리 비 용 (천 원)
	유량계없음	유량계설치	231
	계		231

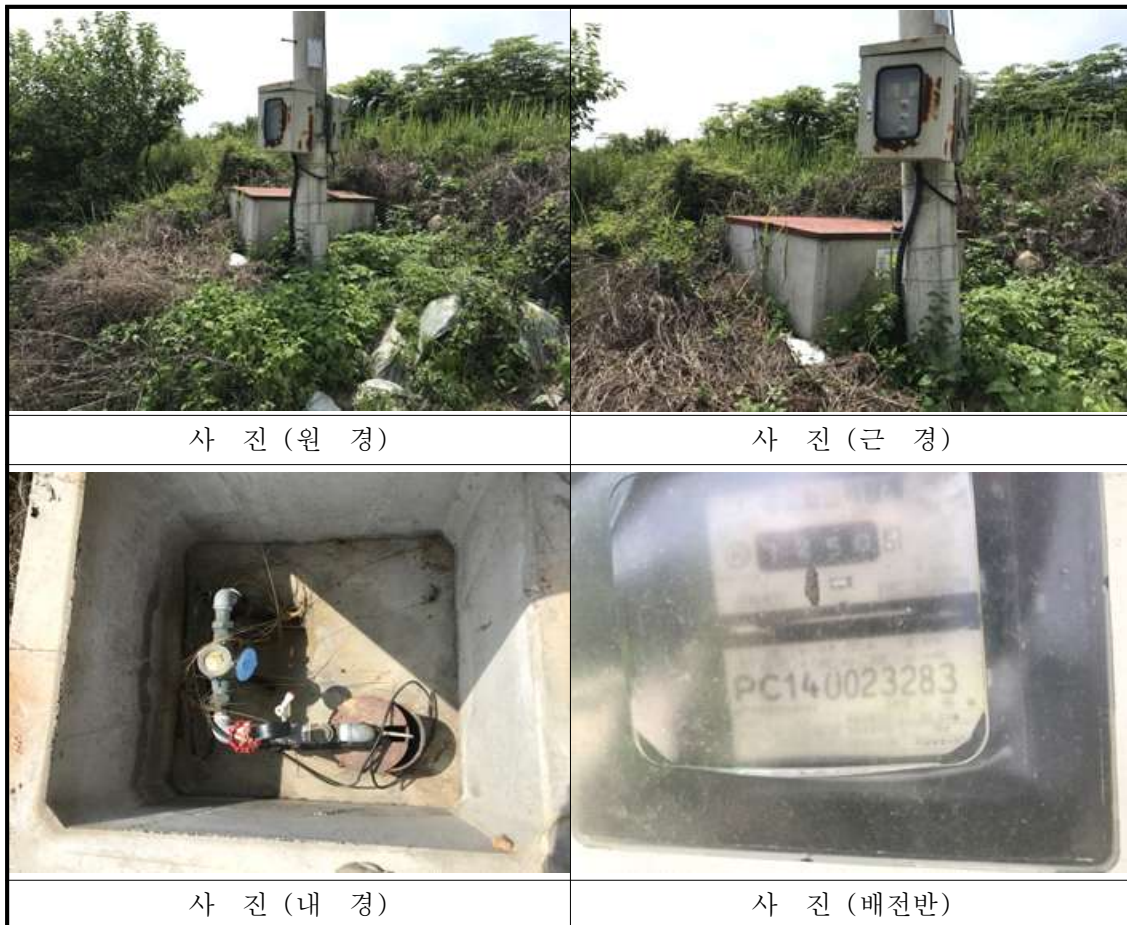
라. 사진대지

문제점	유량계고장, 수위측정관없음		
대 책	유량계설치, 수위측정관설치		
추정소요사업비 (공 종 별)	공 종 (항 목)	처 리 내 역	처 리 비 용 (천 원)
	유량계고장	유량계설치	231
	수위측정관없음	수위측정관설치	167
	계		398

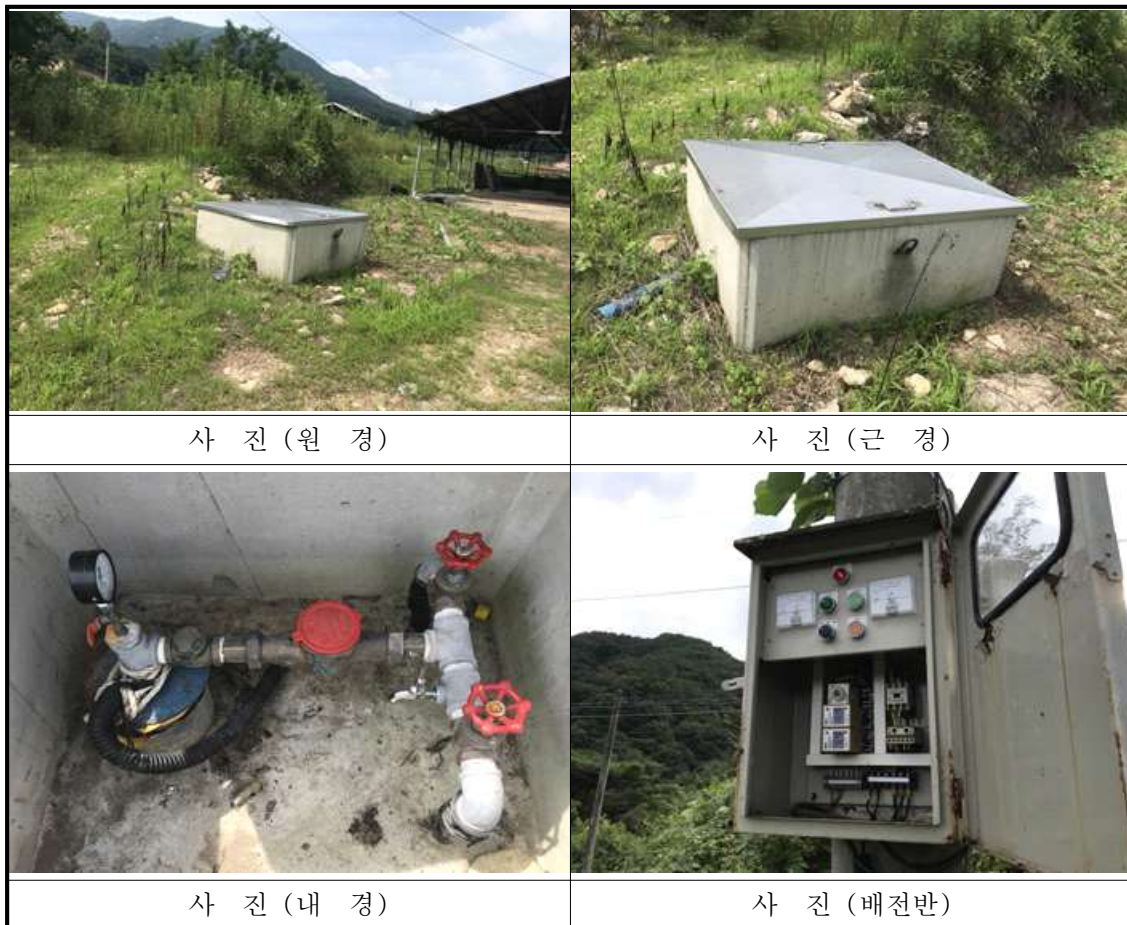
라. 사진대지

문제점	수위측정관없음		
대책	수위측정관설치		
추정소요사업비 (공종별)	공종(항목)	처리내역	처리비용(천원)
	수위측정관없음	수위측정관설치	167
	계		167

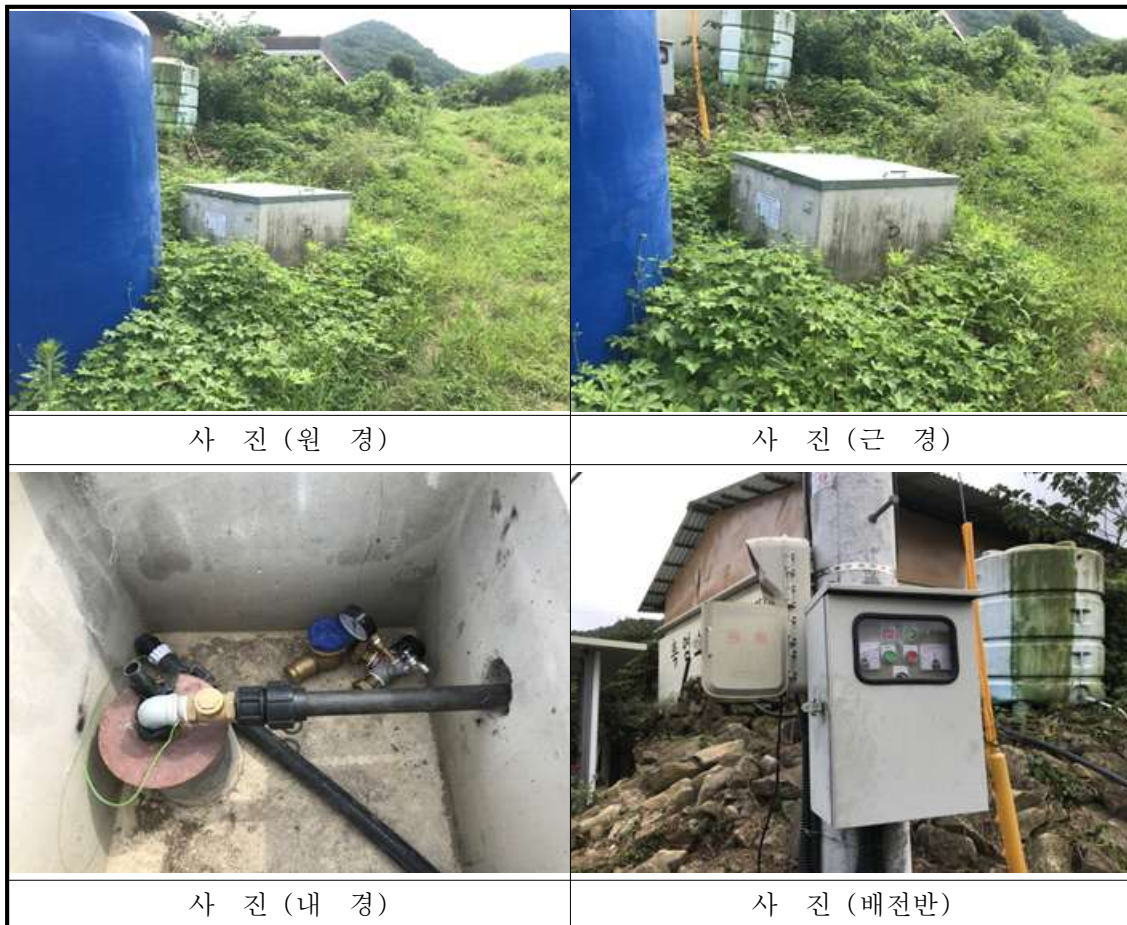
라. 사진대지

문제점	유량계없음, 출수장치없음		
대책	유량계설치, 출수장치설치		
추정소요사업비 (공종별)	공종(항목)	처리내역	처리비용(천원)
	유량계없음	유량계설치	231
	출수장치없음	출수장치설치	38
	계		269

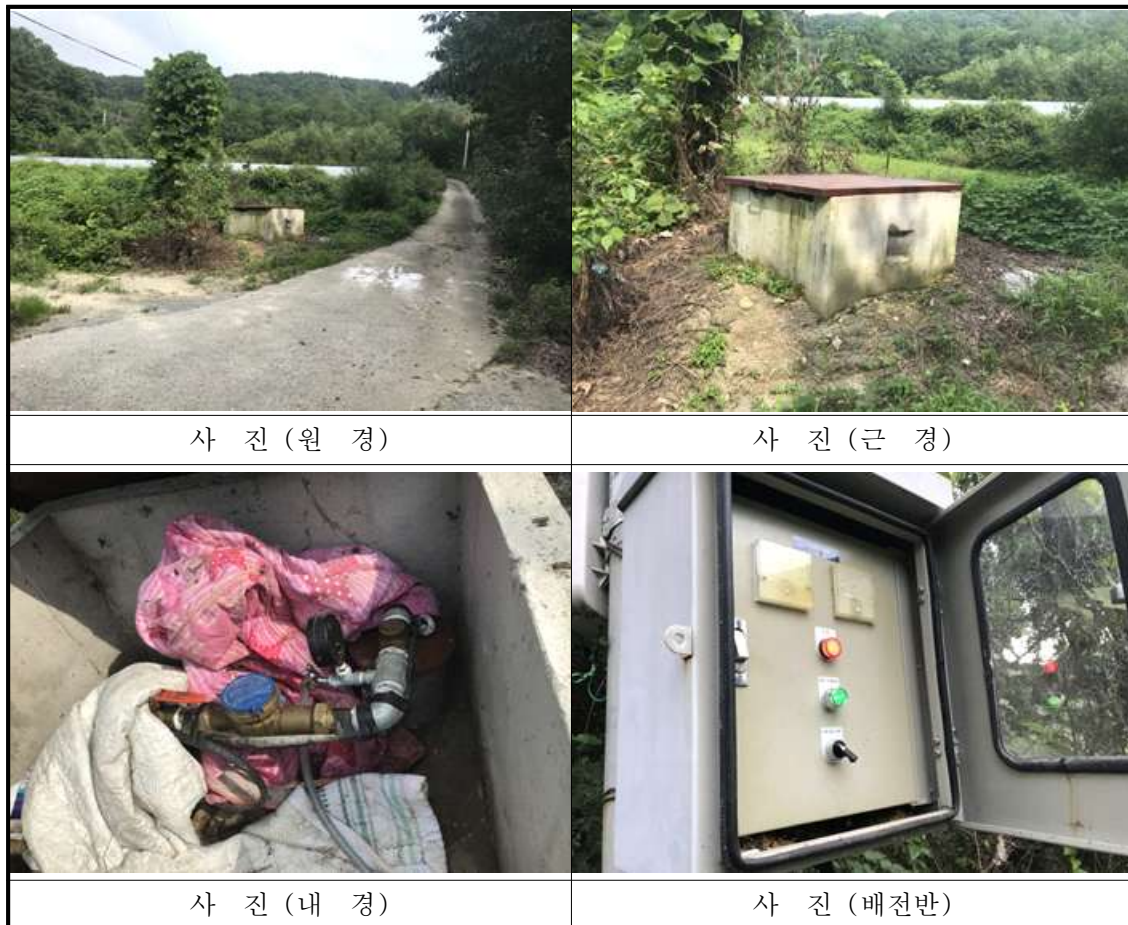
라. 사진대지

문제점	수위측정관없음		
대 책	수위측정관설치		
추정소요사업비 (공 종 별)	공 종 (항 목)	처 리 내 역	처 리 비 용 (천 원)
	수위측정관없음	수위측정관설치	167
	계		167

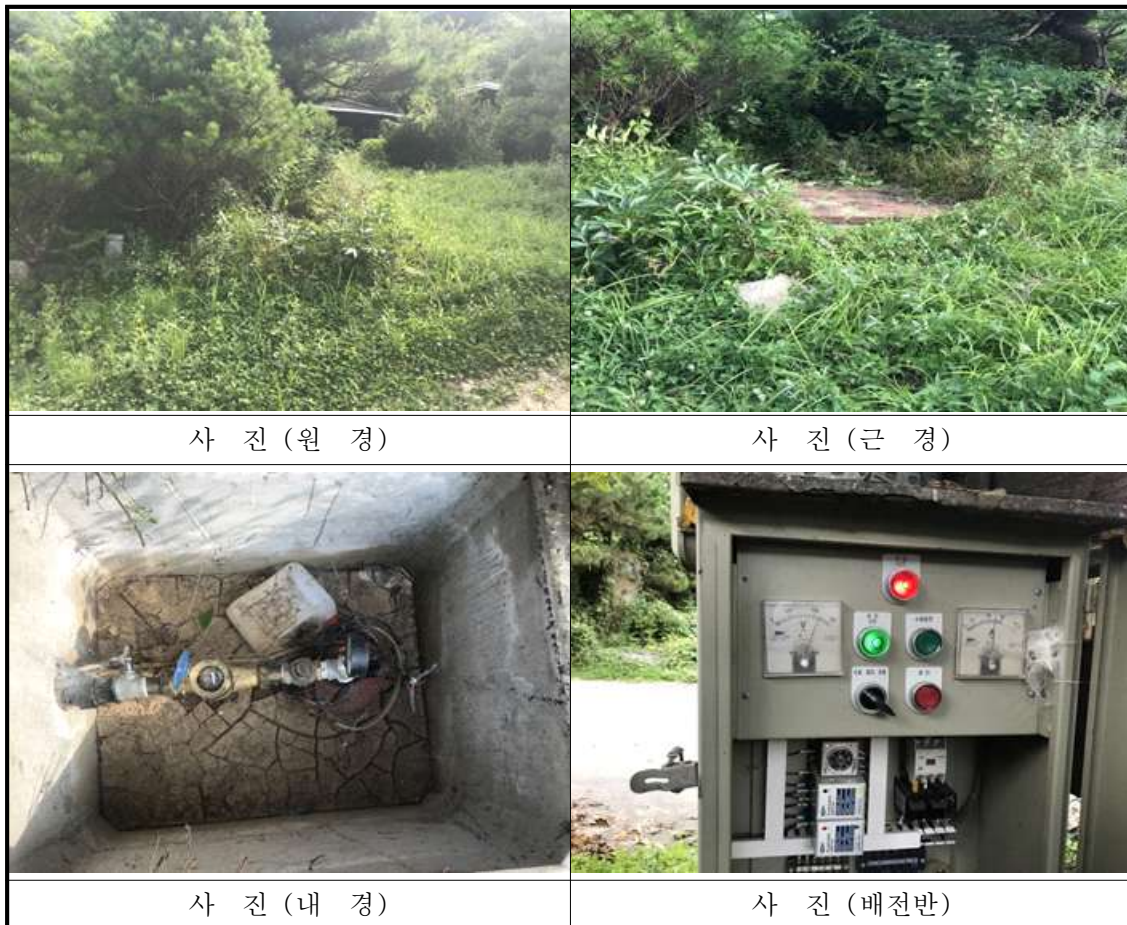
라. 사진대지

문제점	수위측정관없음		
대 책	수위측정관설치		
추정소요사업비 (공 종 별)	공 종 (항 목)	처 리 내 역	처 리 비 용 (천 원)
	수위측정관없음	수위측정관설치	167
	계		167

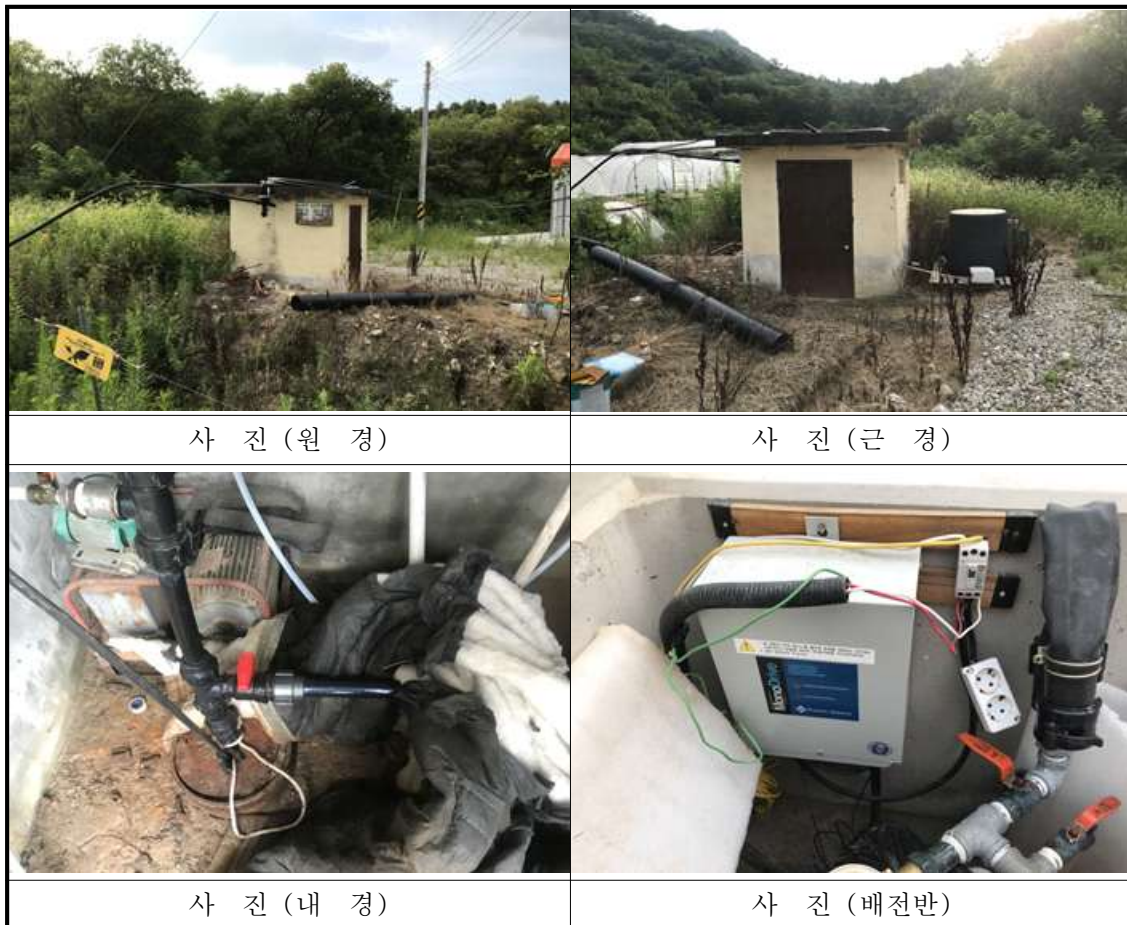
라. 사진대지

문제점	유량계없음, 수위측정관없음		
대책	유량계설치, 수위측정관설치		
추정소요사업비 (공종별)	공종(항목)	처리내역	처리비용(천원)
	유량계없음	유량계설치	231
	수위측정관없음	수위측정관설치	167
	계		398

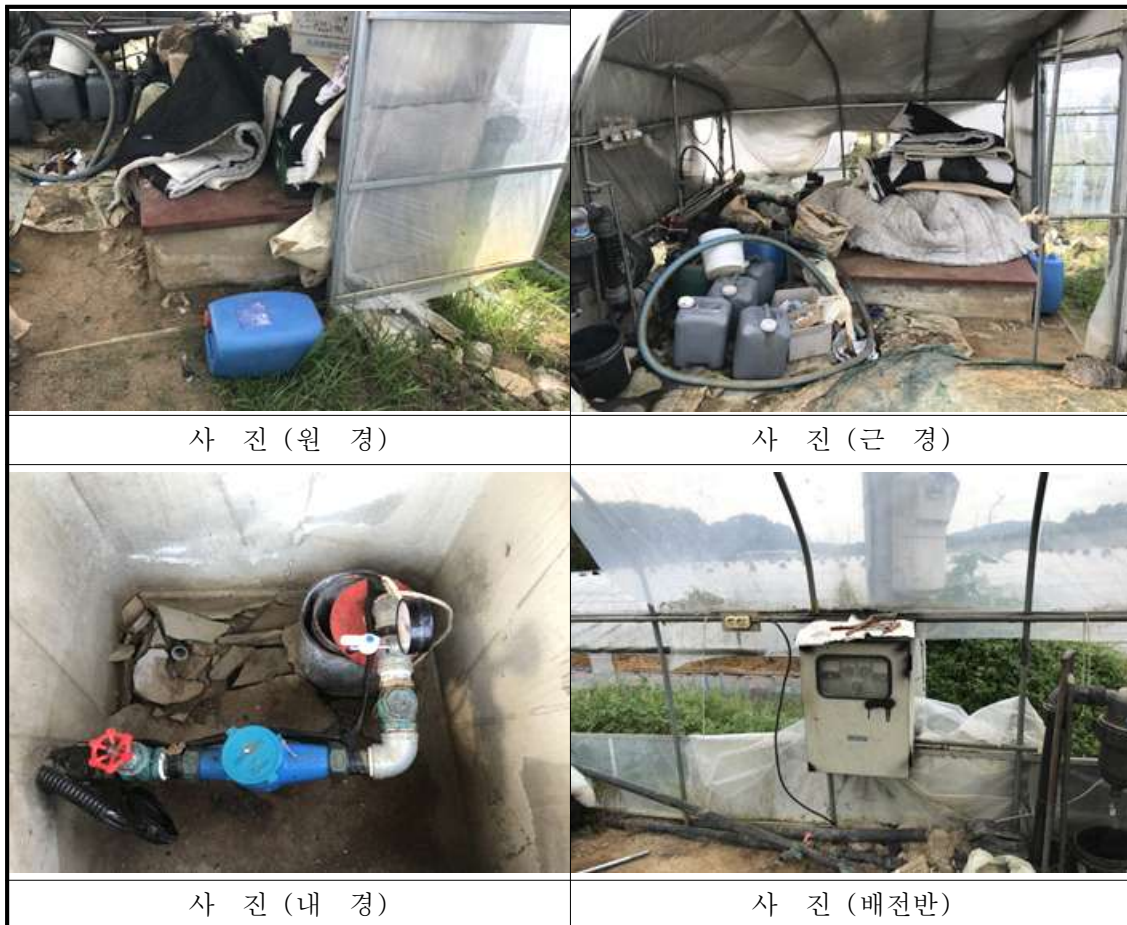
라. 사진대지

문제점	수위측정관없음		
대책	수위측정관설치		
추정소요사업비 (공종별)	공종(항목)	처리내역	처리비용(천원)
	수위측정관없음	수위측정관설치	167
	계		167

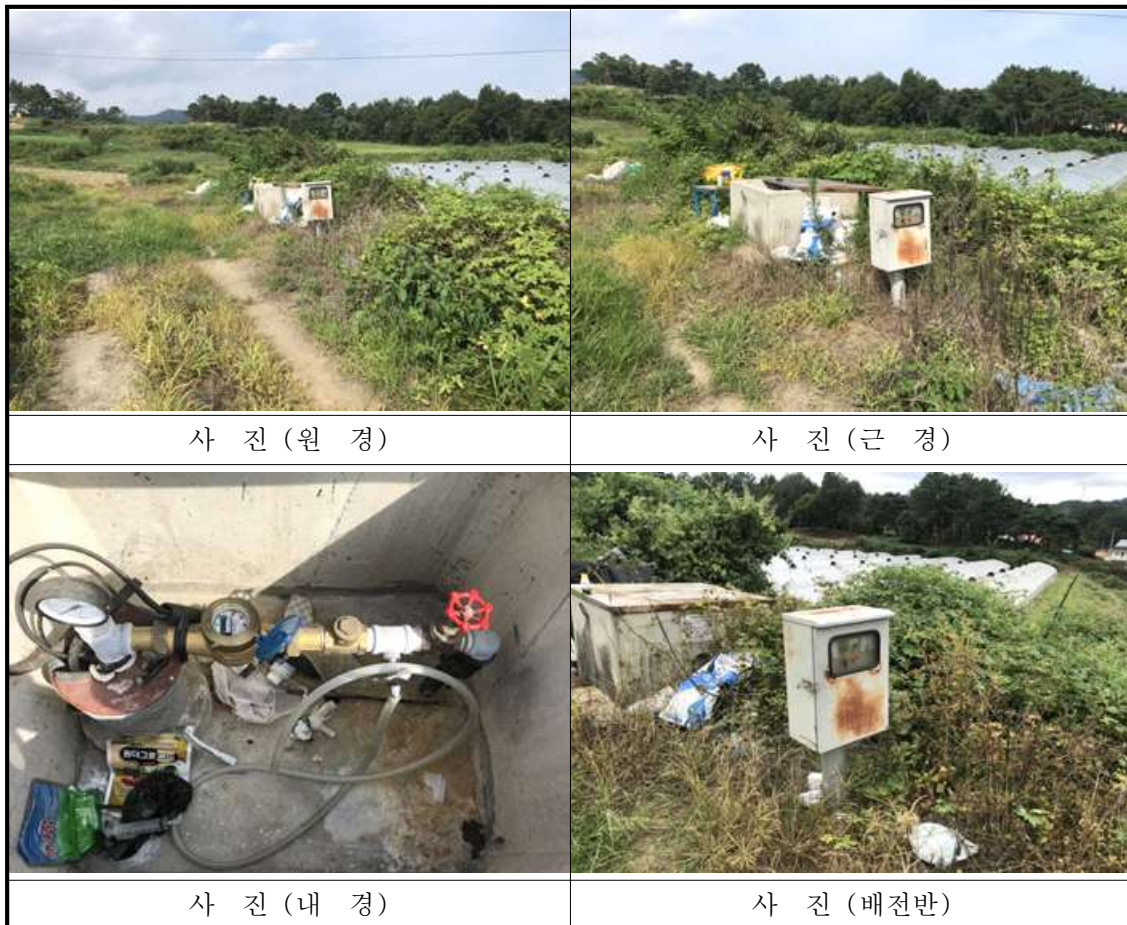
라. 사진대지

문제점	수위측정관없음		
대 책	수위측정관설치		
추정소요사업비 (공 종 별)	공 종 (항 목)	처 리 내 역	처 리 비 용 (천 원)
	수위측정관없음	수위측정관설치	167
	계		167
