# 2021 농촌지하수관리 보고서

성월지구

농림축산식품부

한국농어촌공사

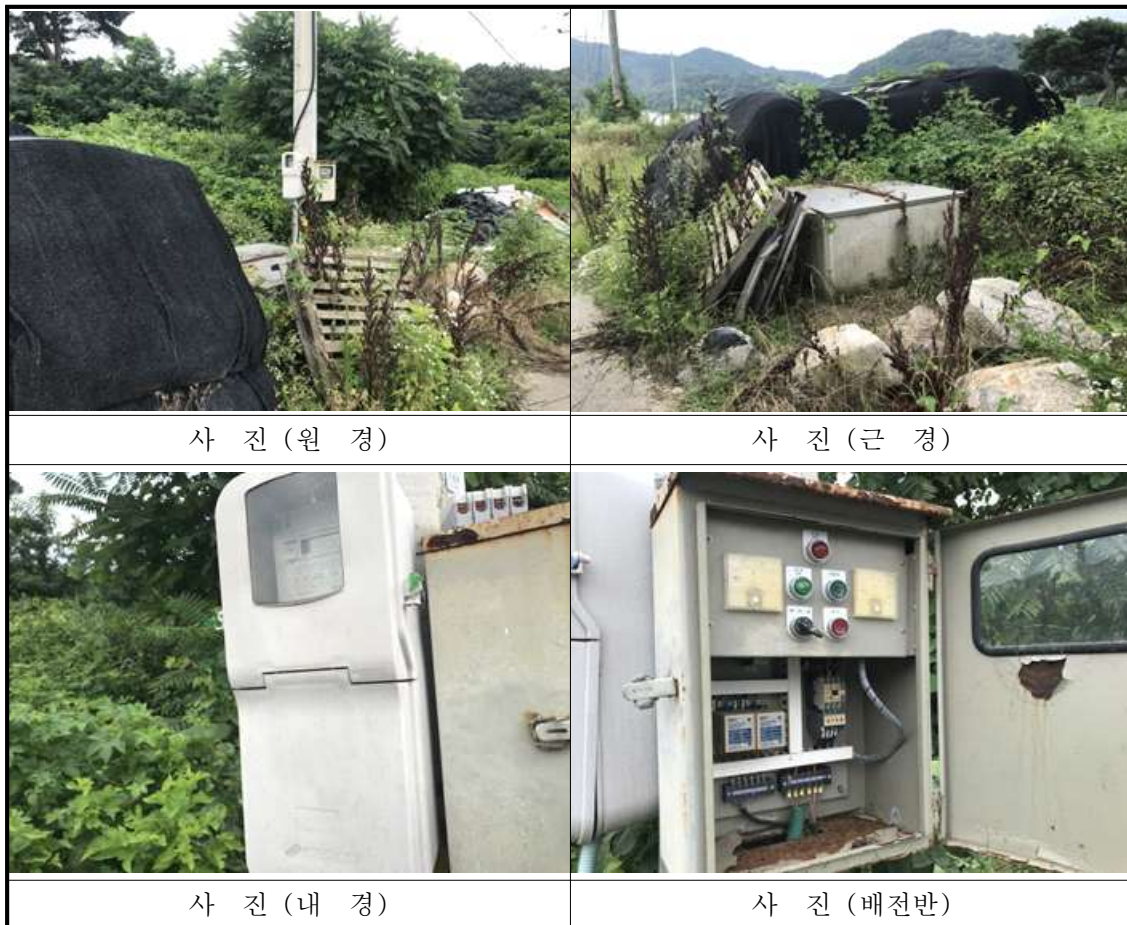
라. 사진대지

문제점	유량계없음, 수위측정관없음		
대책	유량계설치, 수위측정관설치		
추정소요사업비 (공종별)	공종(항목)	처리내역	처리비용(천원)
	유량계없음	유량계설치	231
	수위측정관없음	수위측정관설치	167
	계		398

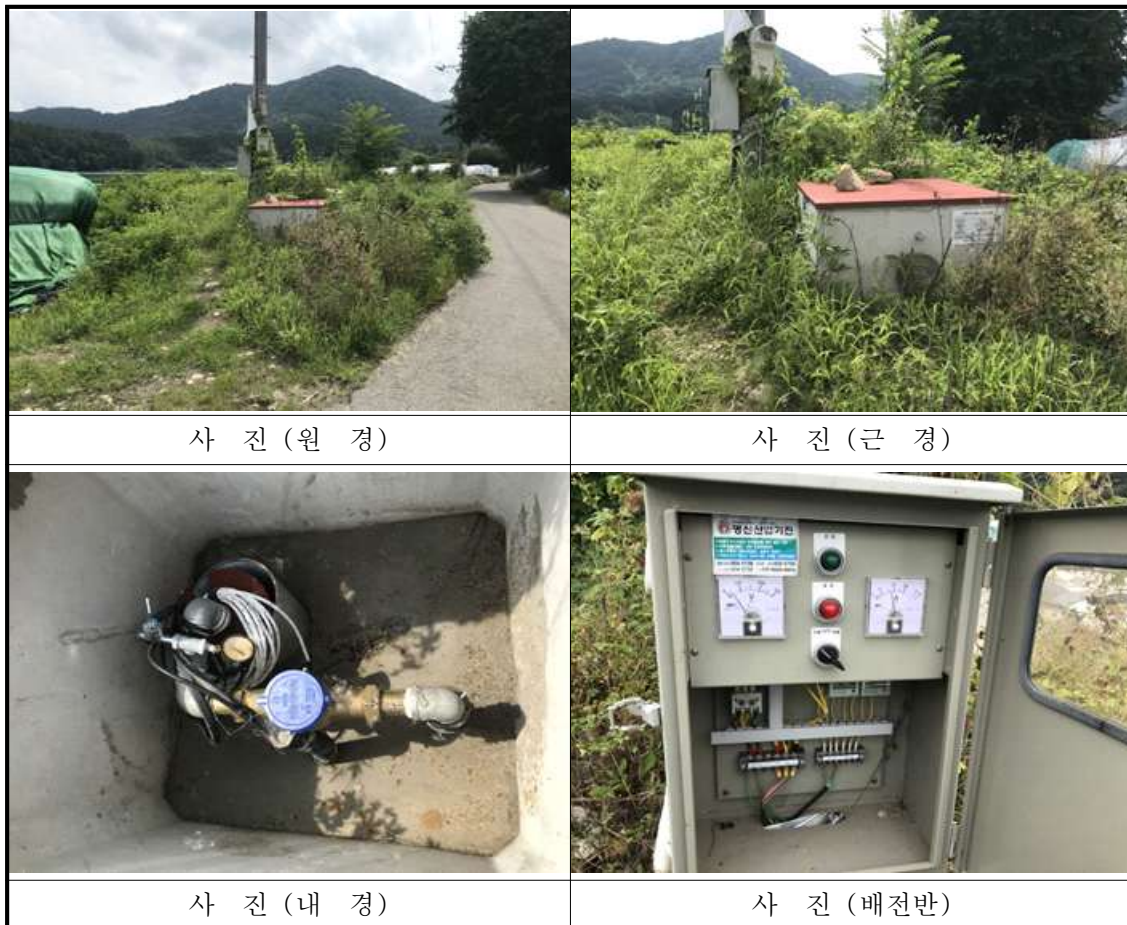
라. 사진대지

문제점	수위측정관없음		
대 책	수위측정관설치		
추정소요사업비 (공 종 별)	공 종 (항 목)	처 리 내 역	처 리 비 용 (천 원)
	수위측정관없음	수위측정관설치	167
	계		167

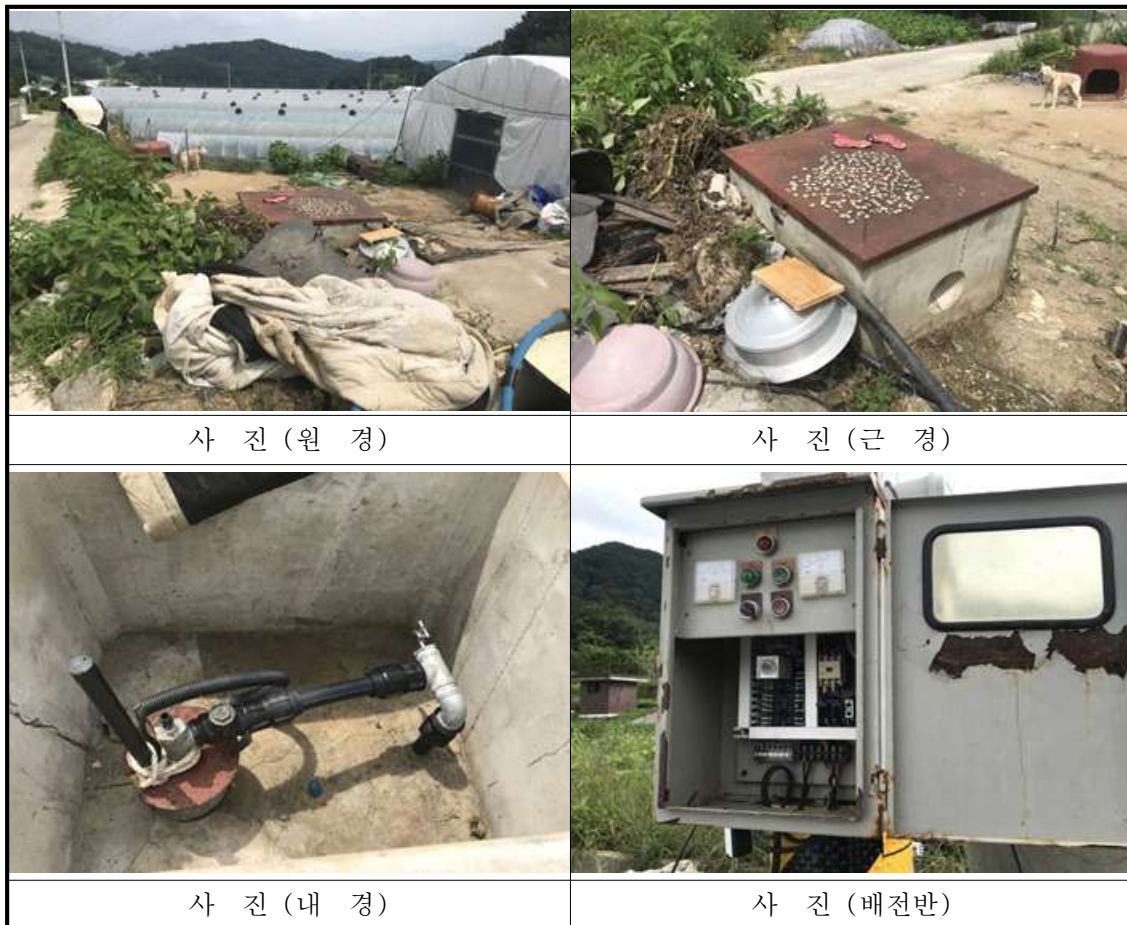
라. 사진대지

문제점	유량계없음		
대 책	유량계설치		
추정소요사업비 (공 종 별)	공 종 (항 목)	처 리 내 역	처 리 비 용 (천 원)
	유량계없음	유량계설치	231
	계		231

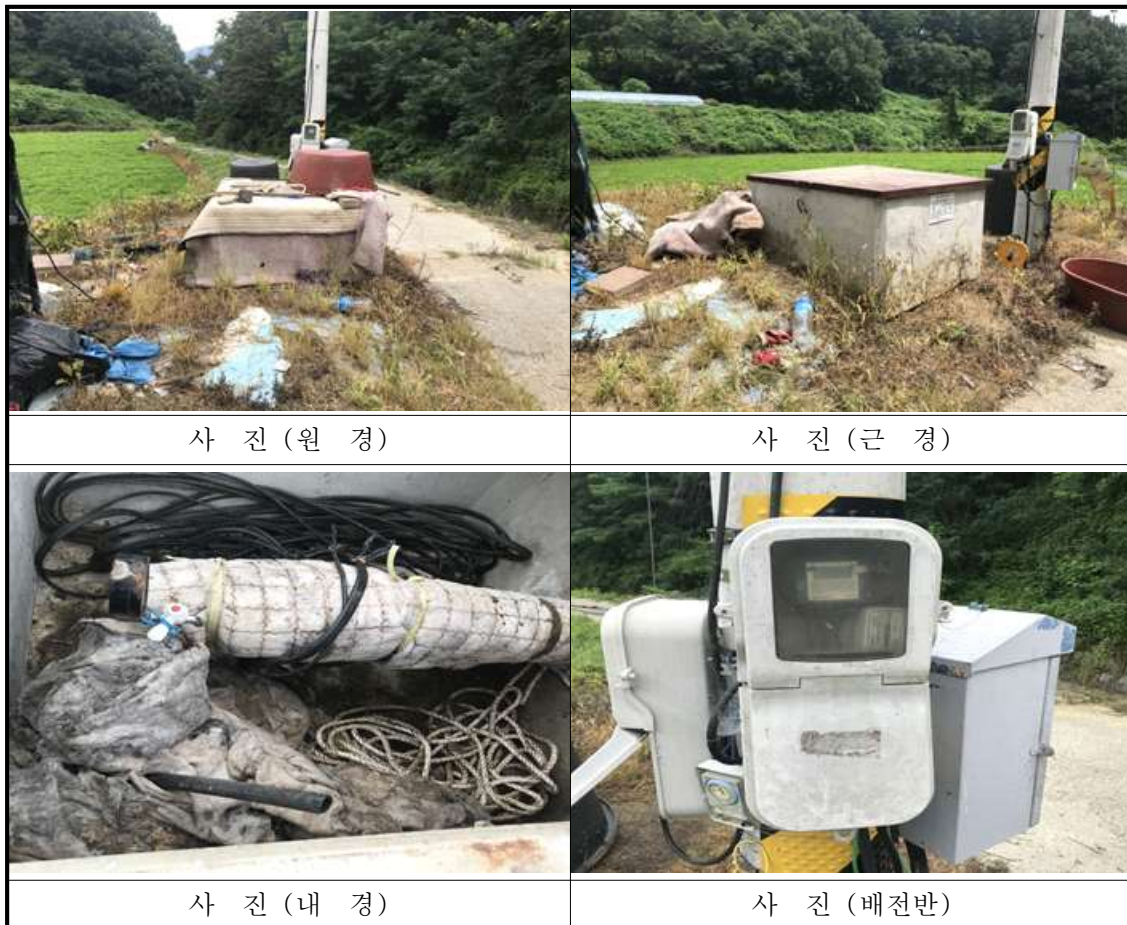
라. 사진대지

문제점	유량계없음		
대 책	유량계설치		
추정소요사업비 (공 종 별)	공 종 (항 목)	처 리 내 역	처 리 비 용 (천 원)
	유량계없음	유량계설치	231
	계		231

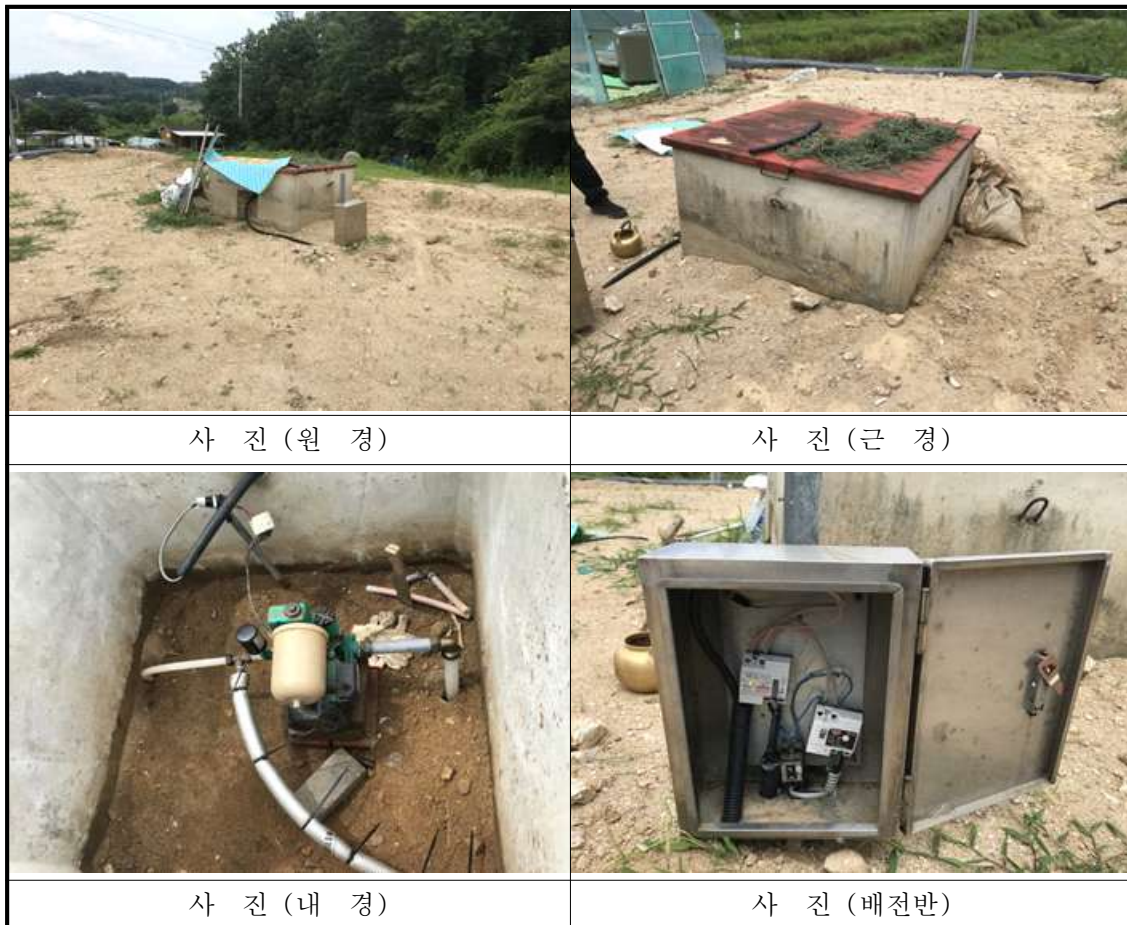
라. 사진대지

문제점	유량계없음, 출수장치없음, 수위측정관없음		
대책	유량계설치, 출수장치설치, 수위측정관설치		
추정소요사업비 (공종별)	공종(항목)	처리내역	처리비용(천원)
	유량계없음	유량계설치	231
	출수장치없음	출수장치설치	38
	수위측정관없음	수위측정관설치	167
	계		436

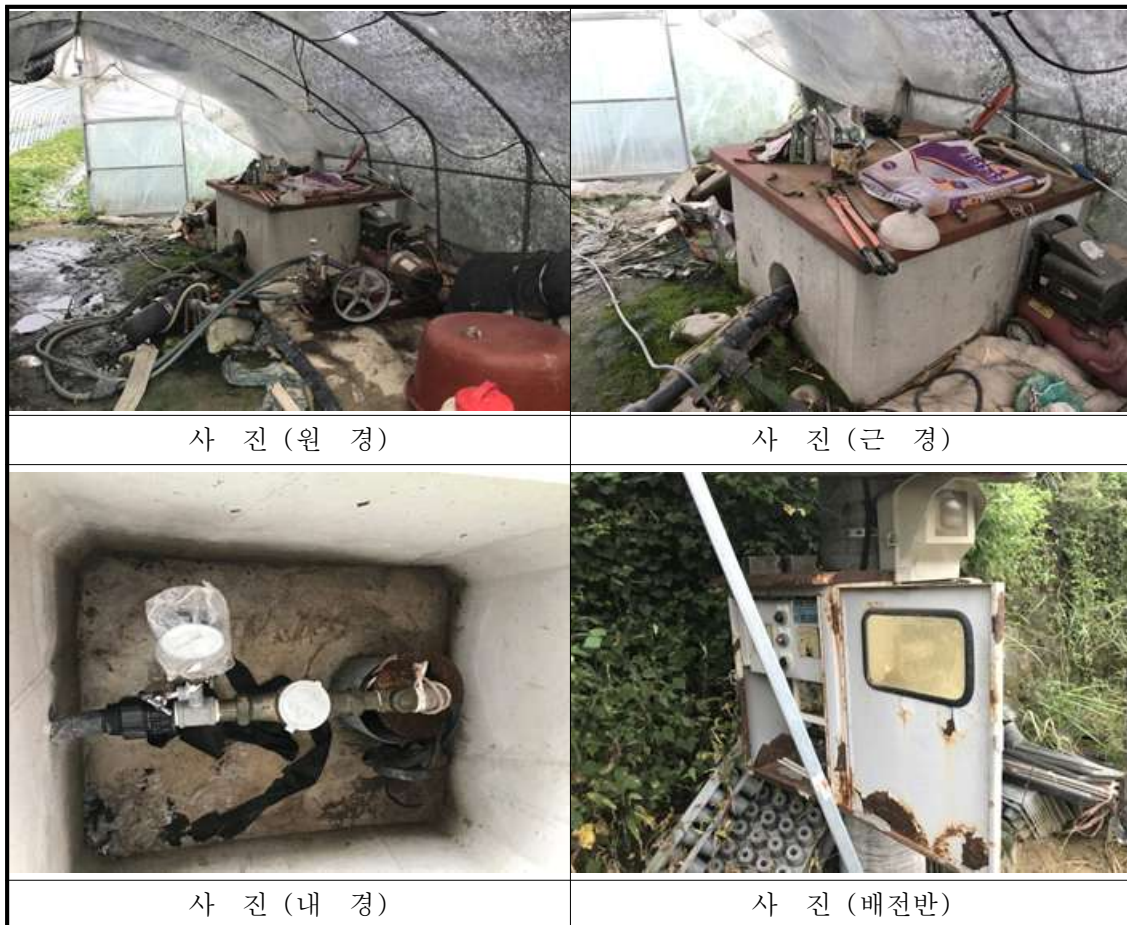
라. 사진대지

문제점	수위측정관없음		
대 책	수위측정관설치		
추정소요사업비 (공 종 별)	공 종 (항 목)	처 리 내 역	처 리 비 용 (천 원)
	수위측정관없음	수위측정관설치	167
	계		167

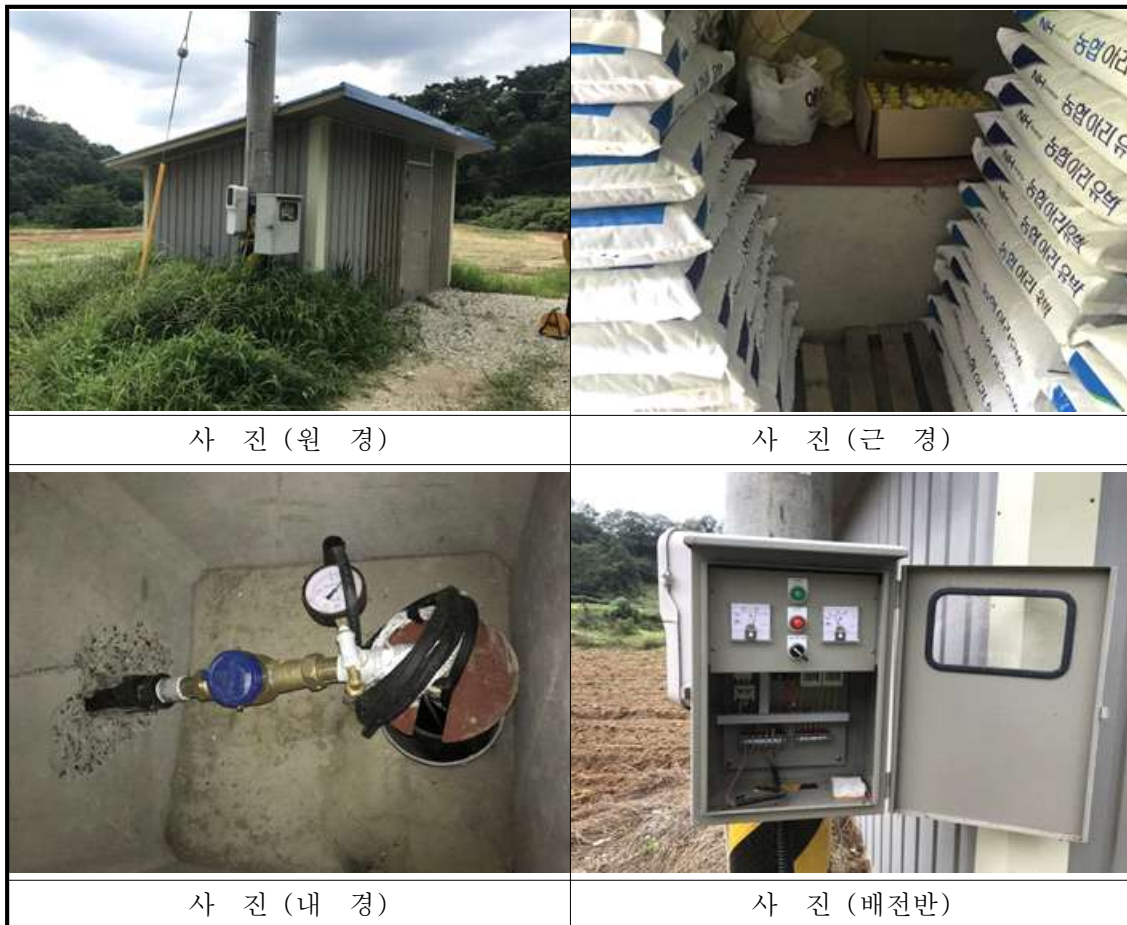
라. 사진대지

문제점	수위측정관없음		
대 책	수위측정관설치		
추정소요사업비 (공 종 별)	공 종 (항 목)	처 리 내 역	처 리 비 용 (천 원)
	수위측정관없음	수위측정관설치	167
	계		167

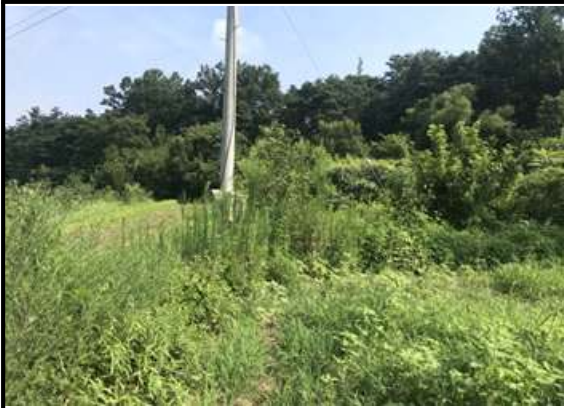
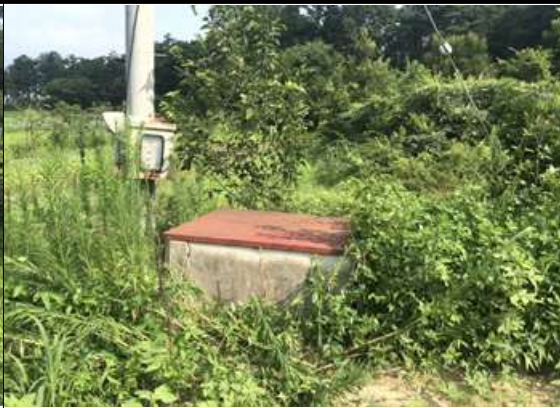
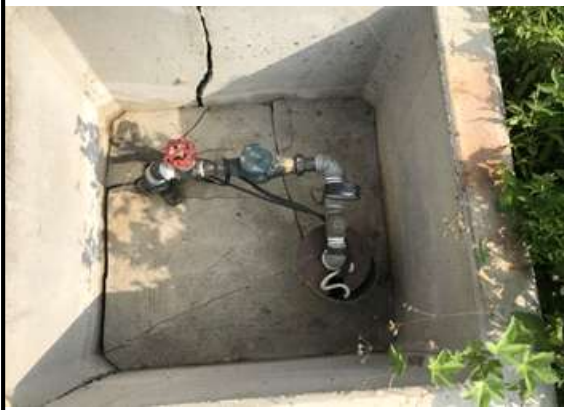
라. 사진대지

문제점	수위측정관없음		
대 책	수위측정관설치		
추정소요사업비 (공 종 별)	공 종 (항 목)	처 리 내 역	처 리 비 용 (천 원)
	수위측정관없음	수위측정관설치	167
	계		167

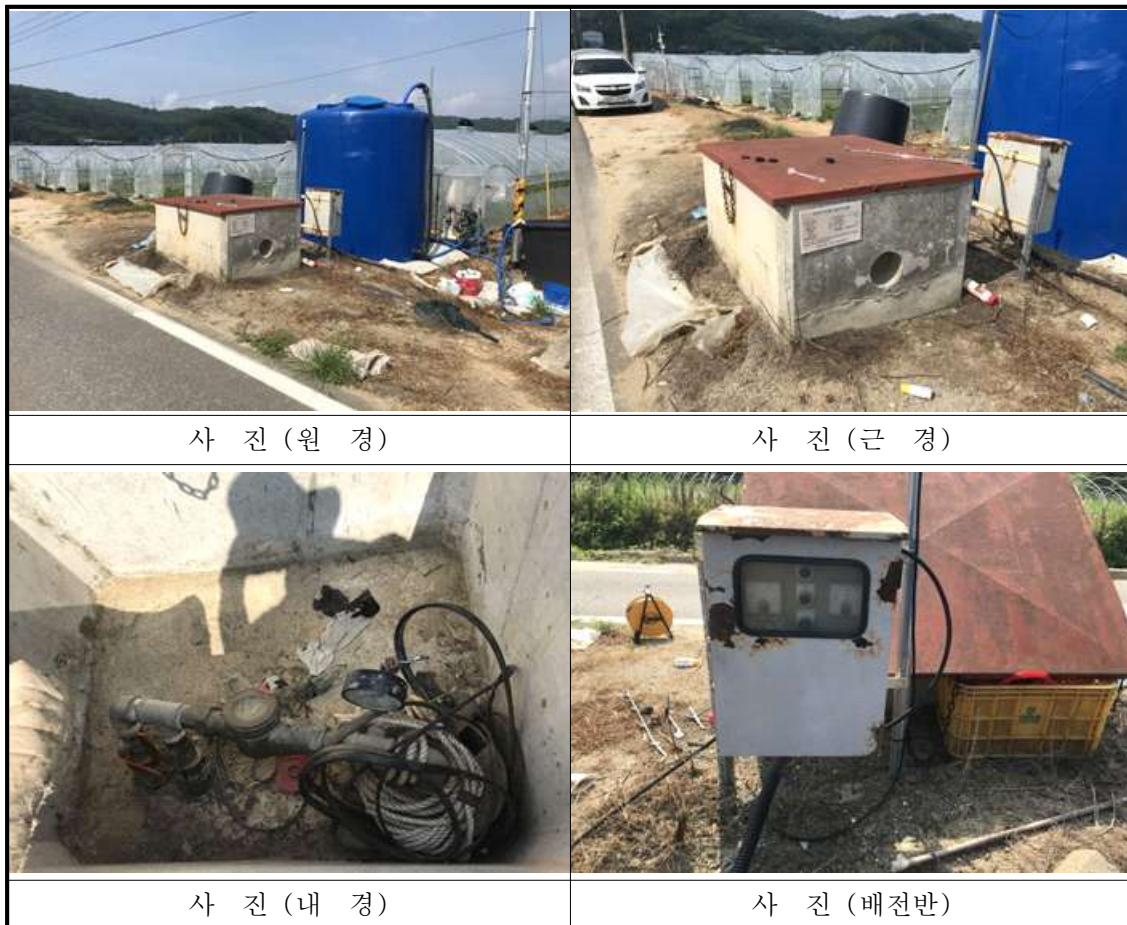
라. 사진대지

문제점	수위측정관없음		
대 책	수위측정관설치		
추정소요사업비 (공 종 별)	공 종 (항 목)	처 리 내 역	처 리 비 용 (천 원)
	수위측정관없음	수위측정관설치	167
	계		167

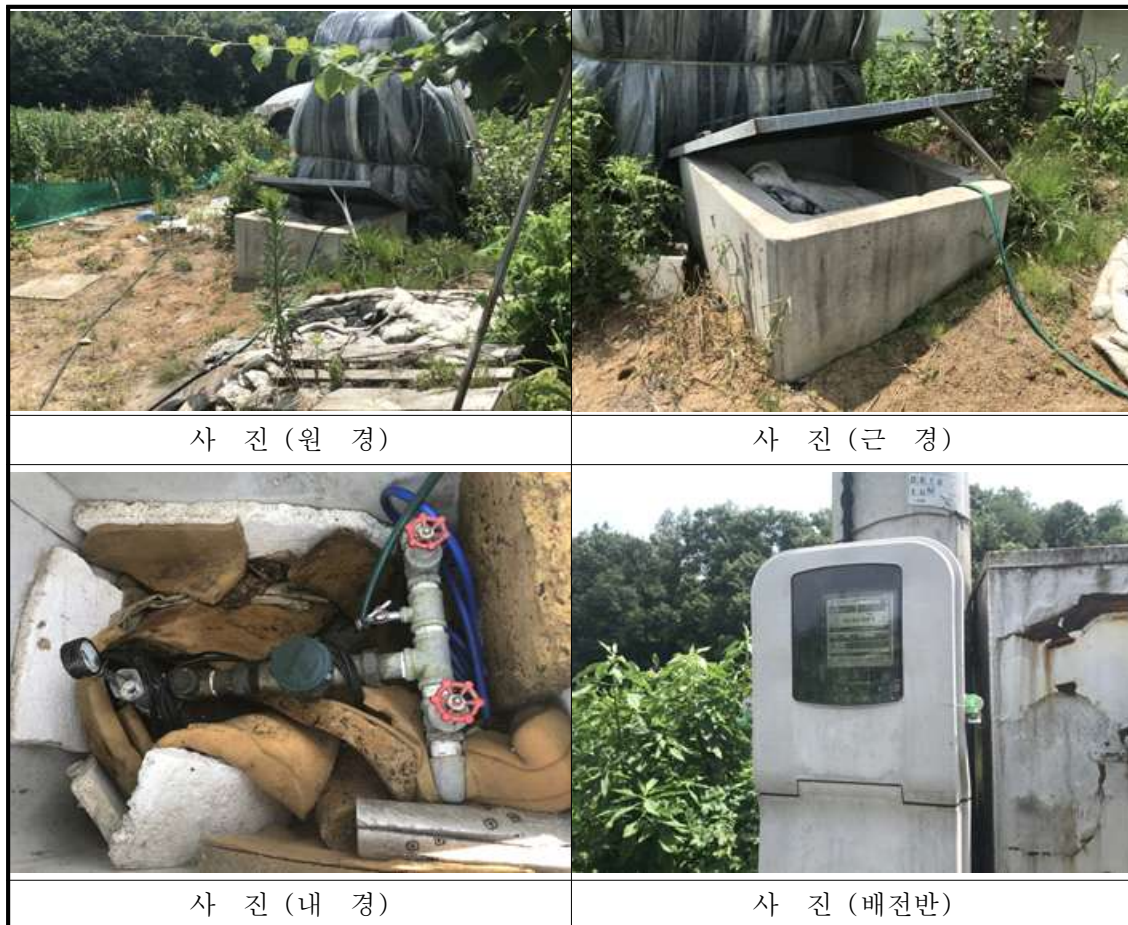
라. 사진대지

문제점	수위측정관없음		
대 책	수위측정관설치		
추정소요사업비 (공 종 별)	공 종 (항 목)	처 리 내 역	처 리 비 용 (천 원)
	수위측정관없음	수위측정관설치	167
	계		167

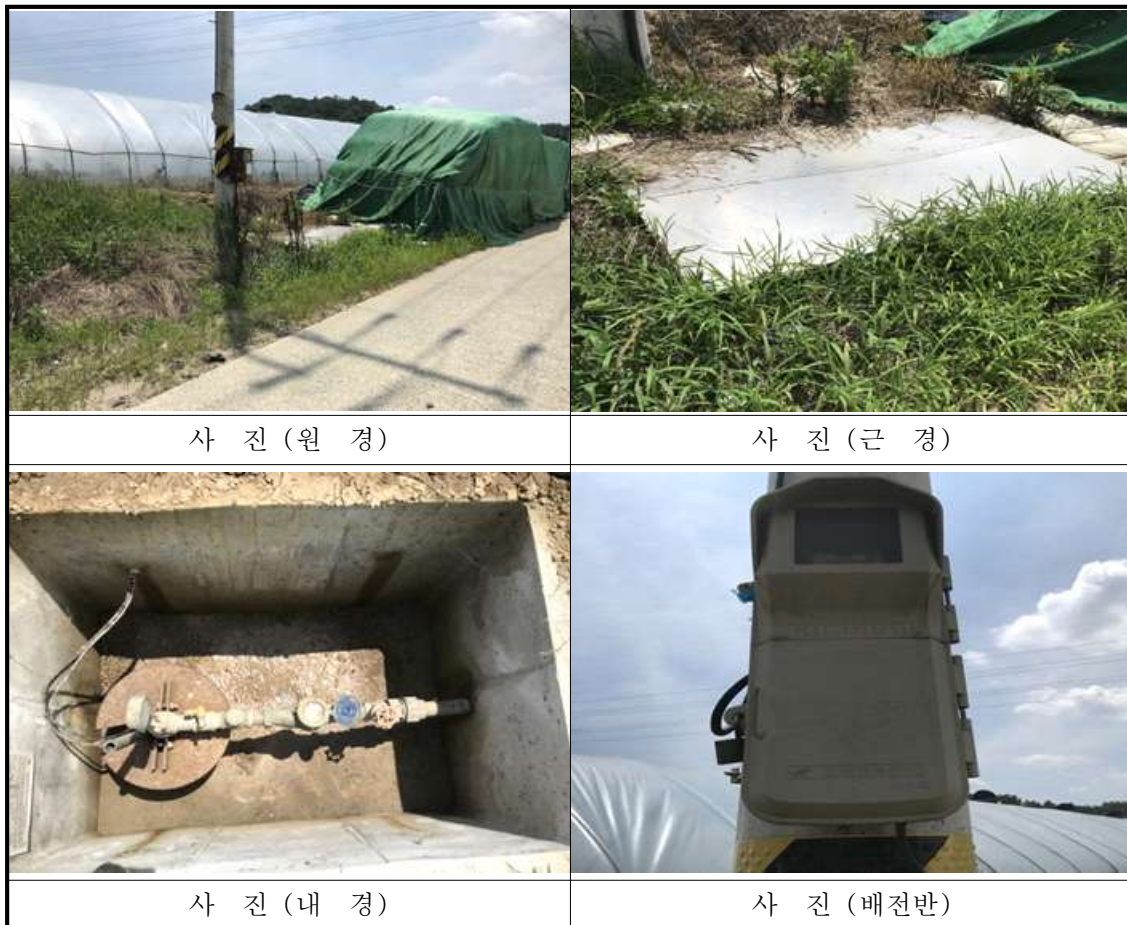
라. 사진대지

문제점	수위측정관없음		
대 책	수위측정관설치		
추정소요사업비 (공 종 별)	공 종 (항 목)	처 리 내 역	처 리 비 용 (천 원)
	수위측정관없음	수위측정관설치	167
	계		167

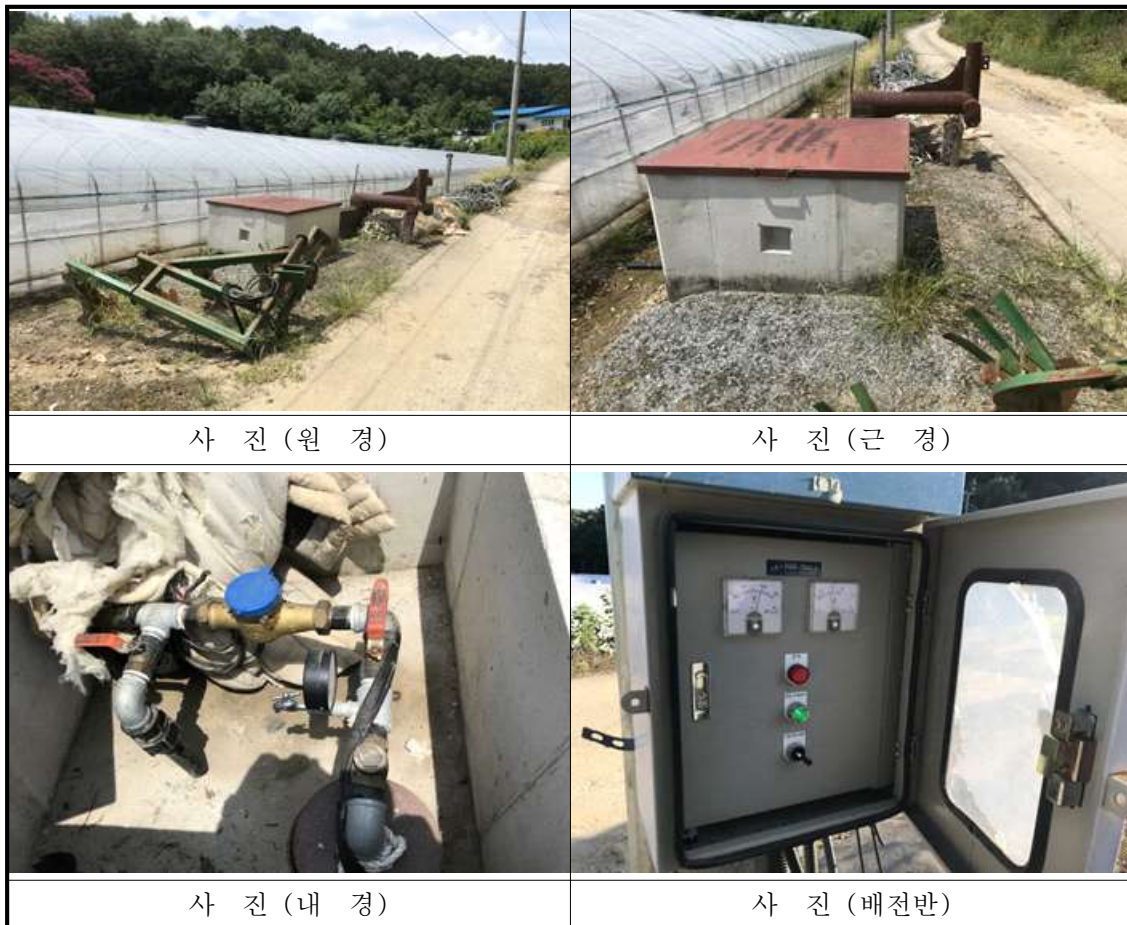
라. 사진대지

문제점	수위측정관없음		
대 책	수위측정관설치		
추정소요사업비 (공 종 별)	공 종 (항 목)	처 리 내 역	처 리 비 용 (천 원)
	수위측정관없음	수위측정관설치	167
	계		167

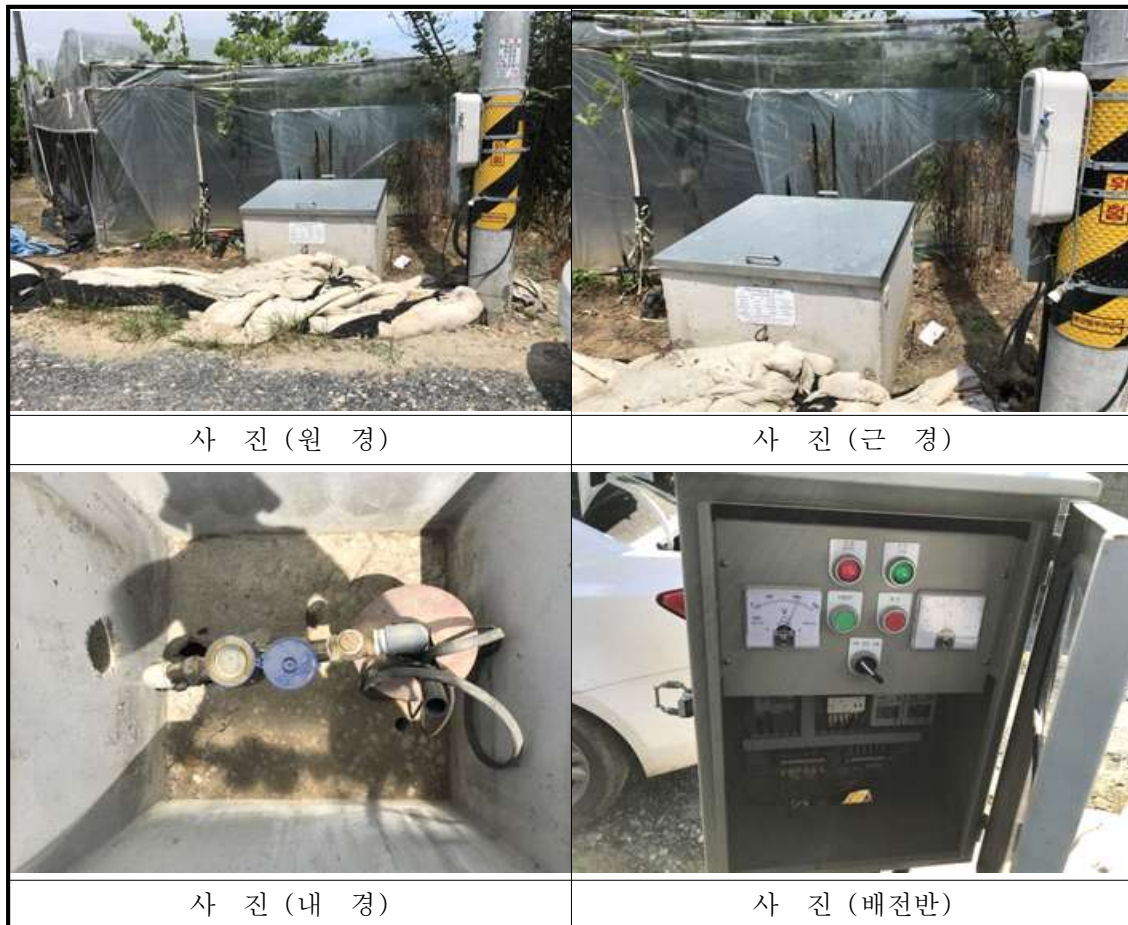
라. 사진대지

문제점	출수장치없음		
대 책	출수장치설치		
추정소요사업비 (공 종 별)	공 종 (항 목)	처 리 내 역	처 리 비 용 (천 원)
	출수장치없음	출수장치설치	38
	계		38

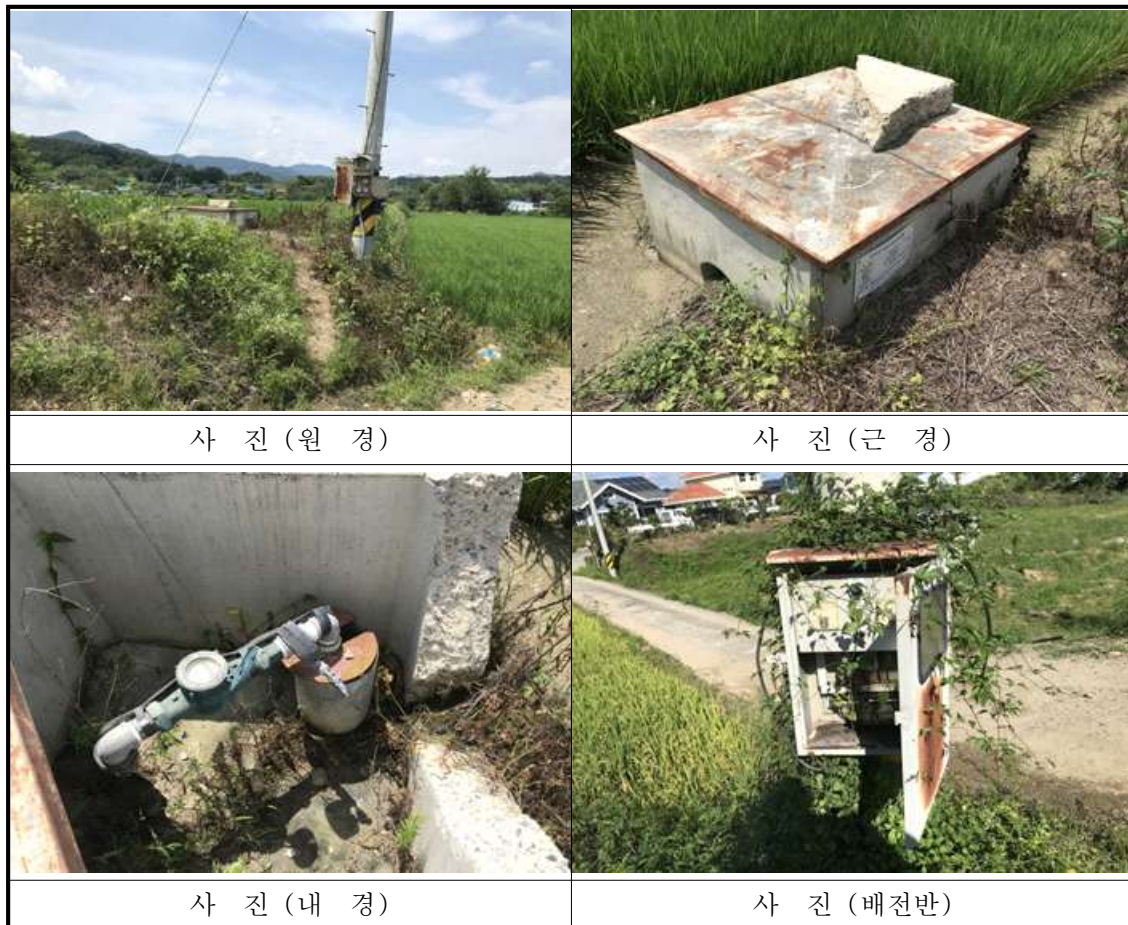
라. 사진대지

문제점	수위측정관없음		
대 책	수위측정관설치		
추정소요사업비 (공 종 별)	공 종 (항 목)	처 리 내 역	처 리 비 용 (천 원)
	수위측정관없음	수위측정관설치	167
	계		167

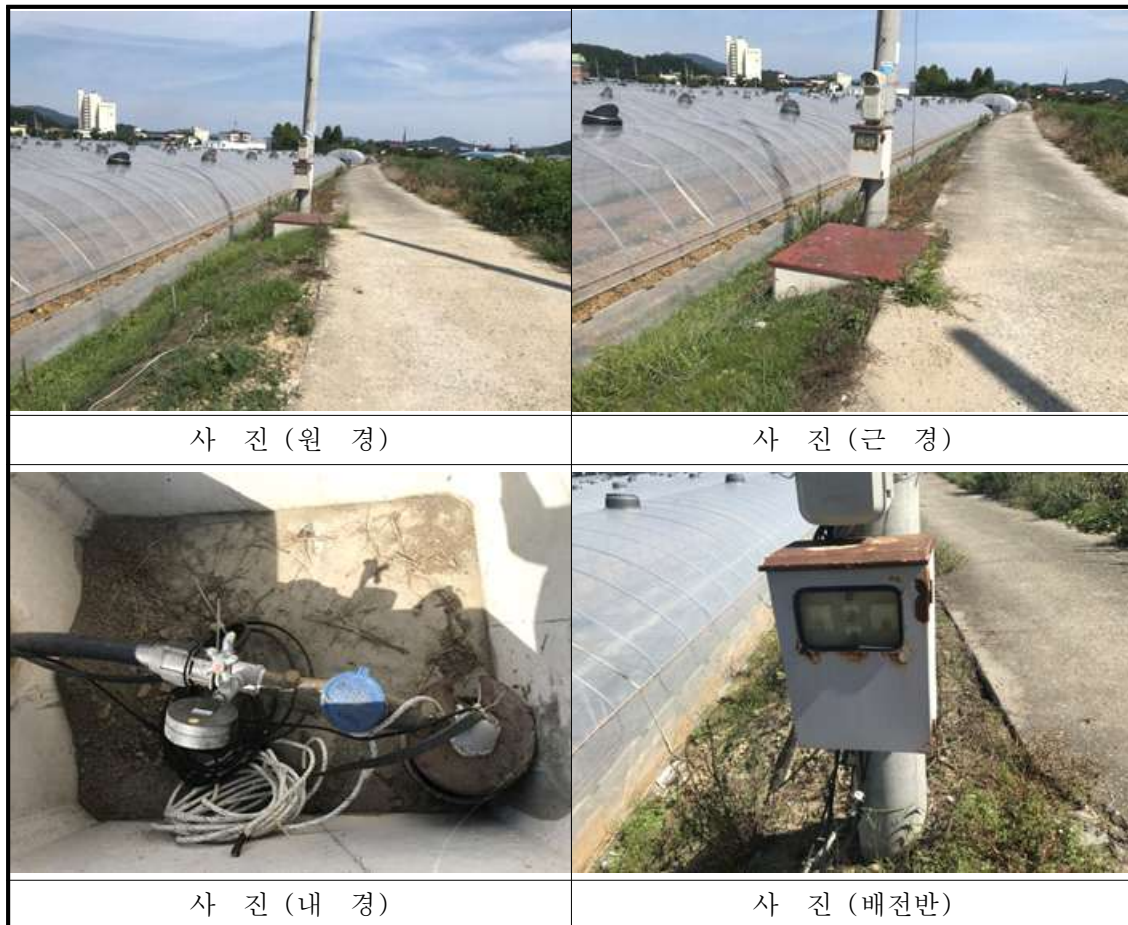
라. 사진대지

문제점	수위측정관없음		
대 책	수위측정관설치		
추정소요사업비 (공 종 별)	공 종 (항 목)	처 리 내 역	처 리 비 용 (천 원)
	수위측정관없음	수위측정관설치	167
	계		167

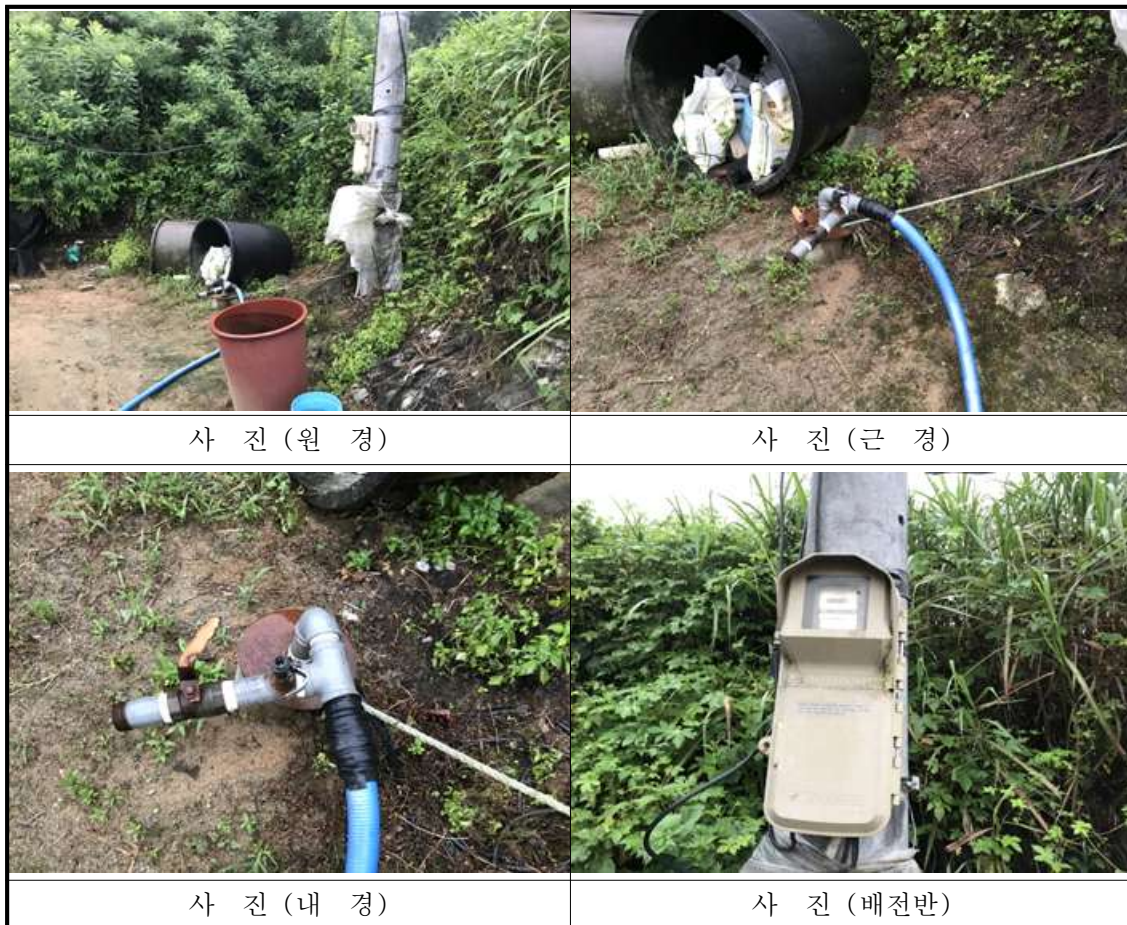
라. 사진대지

문제점	유량계없음, 수위측정관없음, 상부보호공없음		
대 책	유량계설치, 수위측정관설치, 상부보호공설치		
추정소요사업비 (공 종 별)	공 종 (항 목)	처 리 내 역	처 리 비 용 (천 원)
	유량계없음	유량계설치	231
	수위측정관없음	수위측정관설치	167
	상부보호공없음	상부보호공설치	
	계		398

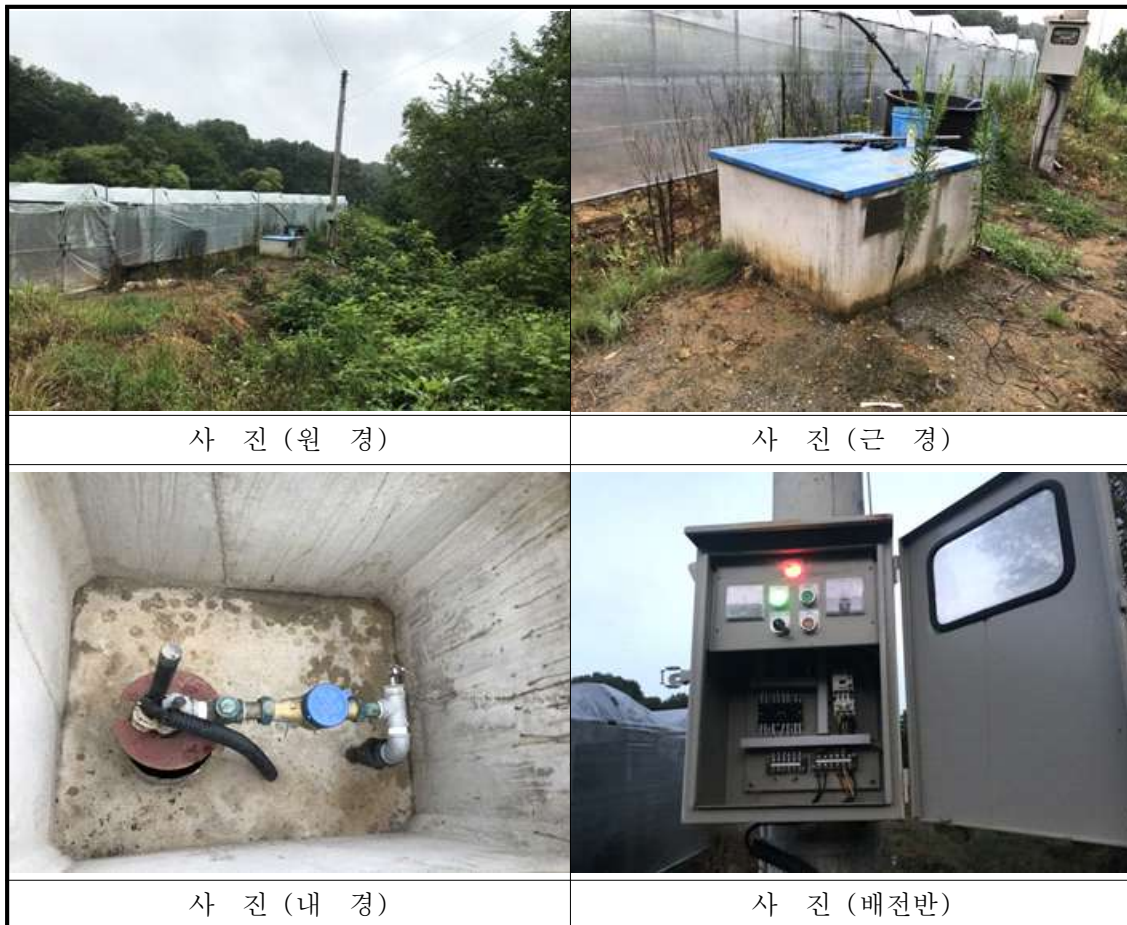
라. 사진대지

문제점	수위측정관없음		
대책	수위측정관설치		
추정소요사업비 (공종별)	공종(항목)	처리내역	처리비용(천원)
	수위측정관없음	수위측정관설치	167
	계		167

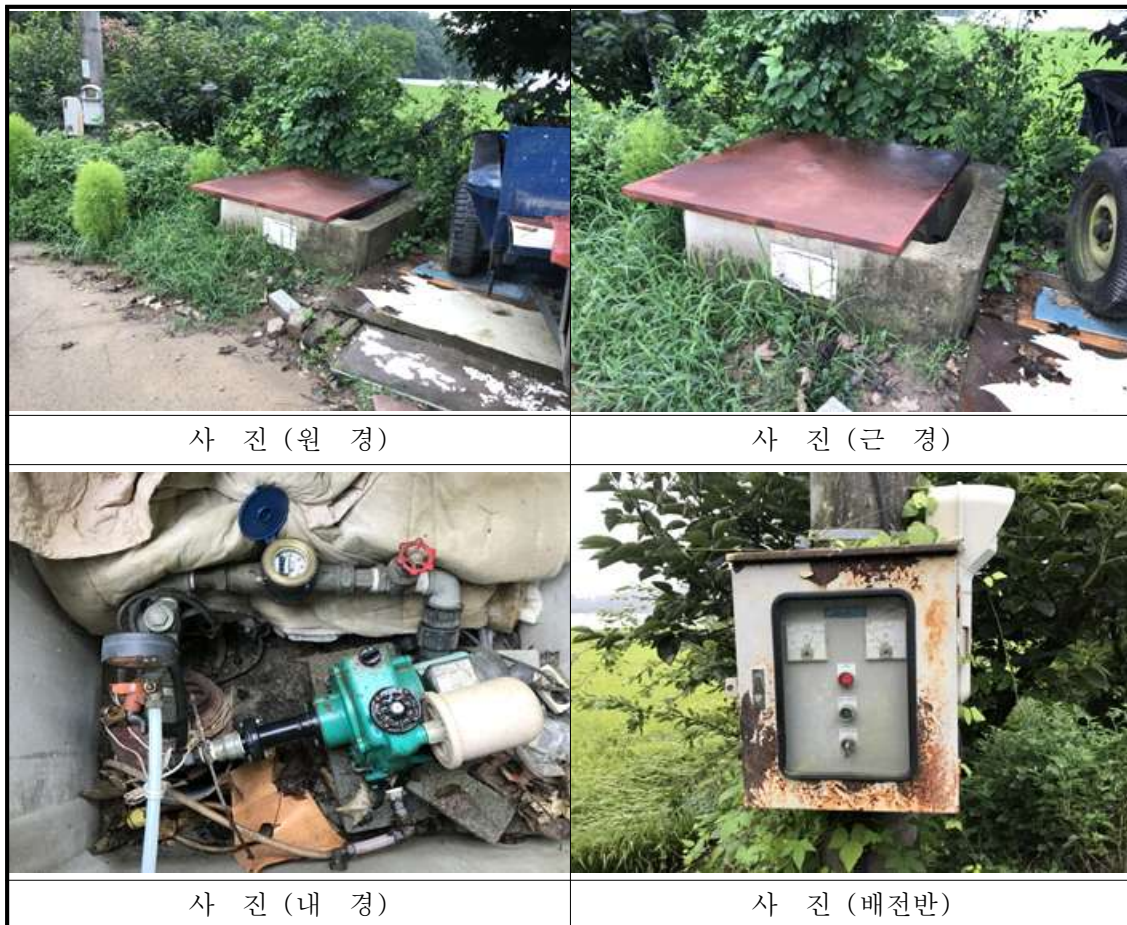
라. 사진대지

문제점	수위측정관없음		
대책	수위측정관설치		
추정소요사업비 (공종별)	공종(항목)	처리내역	처리비용(천원)
	수위측정관없음	수위측정관설치	167
	계		167

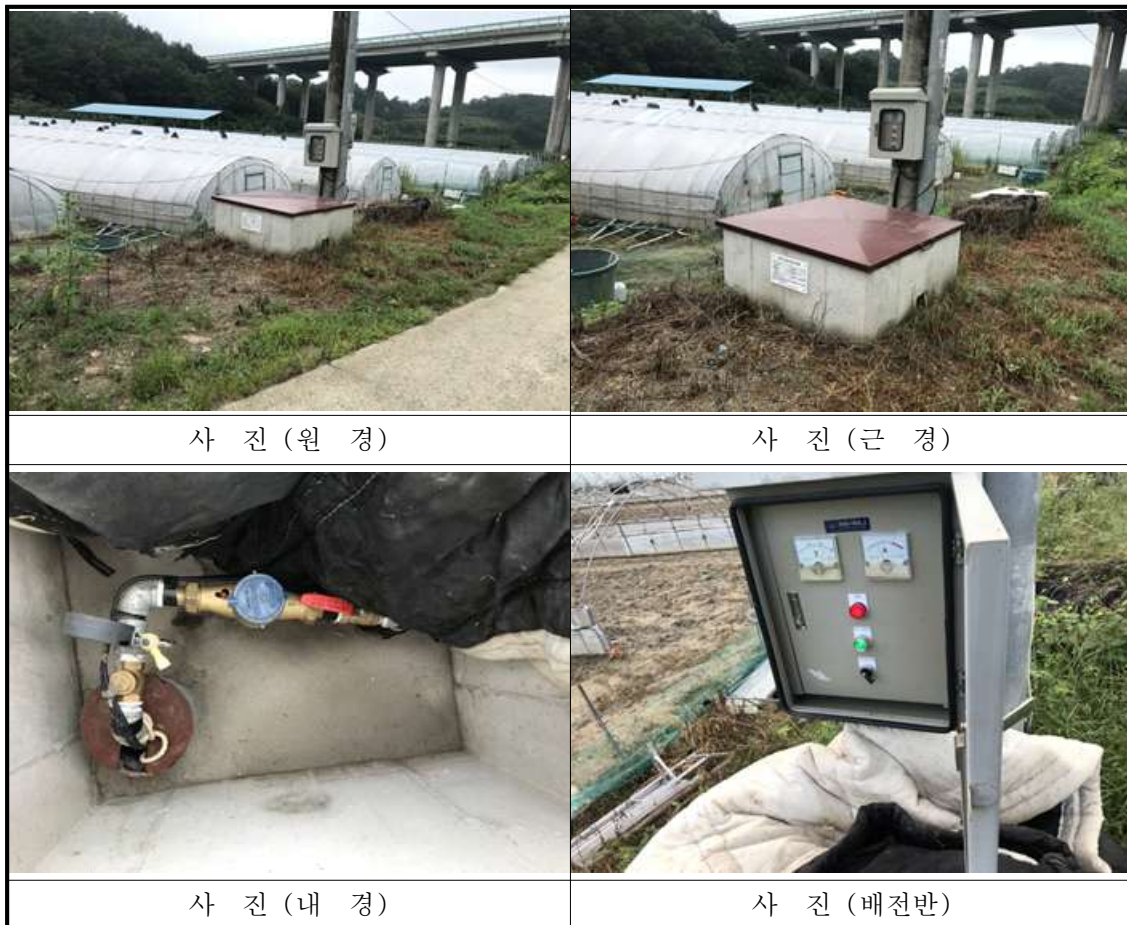
라. 사진대지

문제점	수위측정관없음		
대책	수위측정관설치		
추정소요사업비 (공종별)	공종(항목)	처리내역	처리비용(천원)
	수위측정관없음	수위측정관설치	167
	계		167

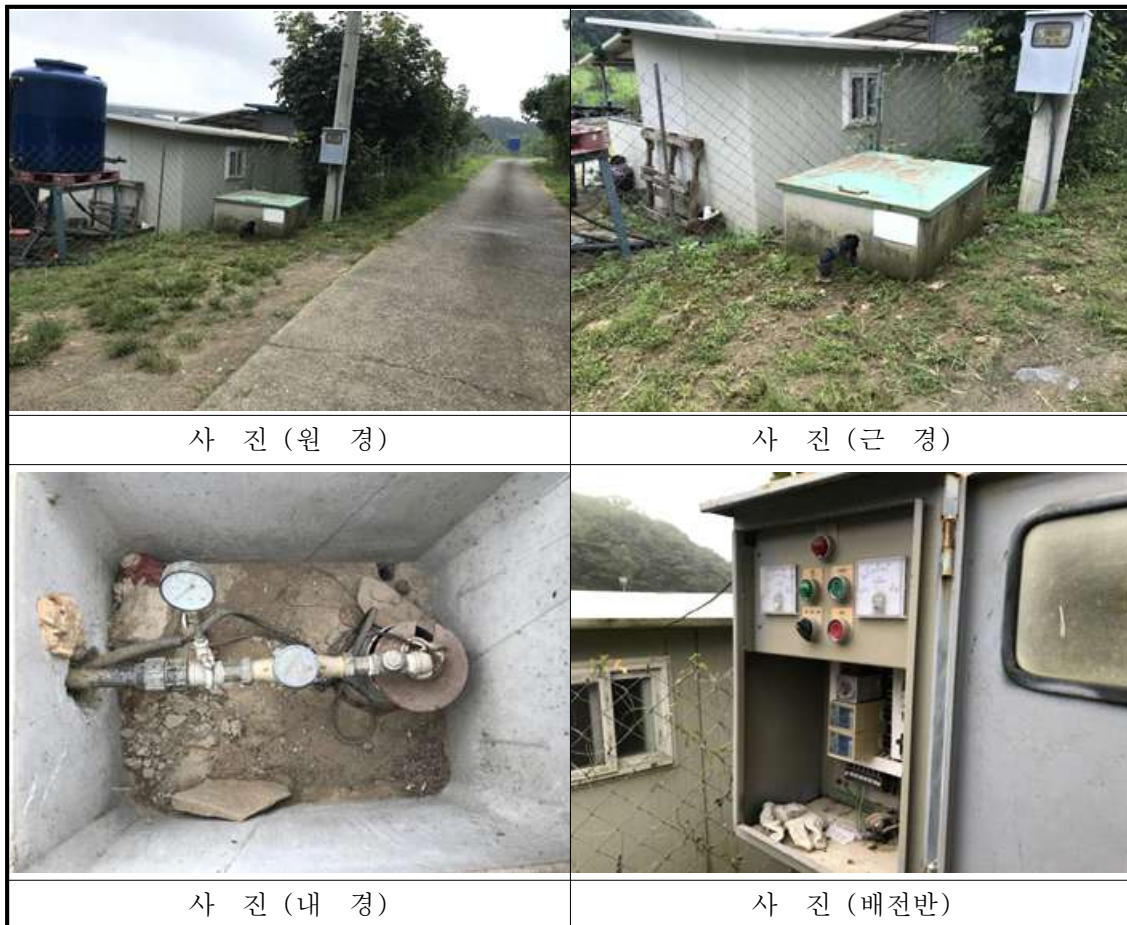
라. 사진대지

문제점	수위측정관없음		
대 책	수위측정관설치		
추정소요사업비 (공 종 별)	공 종 (항 목)	처 리 내 역	처 리 비 용 (천 원)
	수위측정관없음	수위측정관설치	167
	계		167

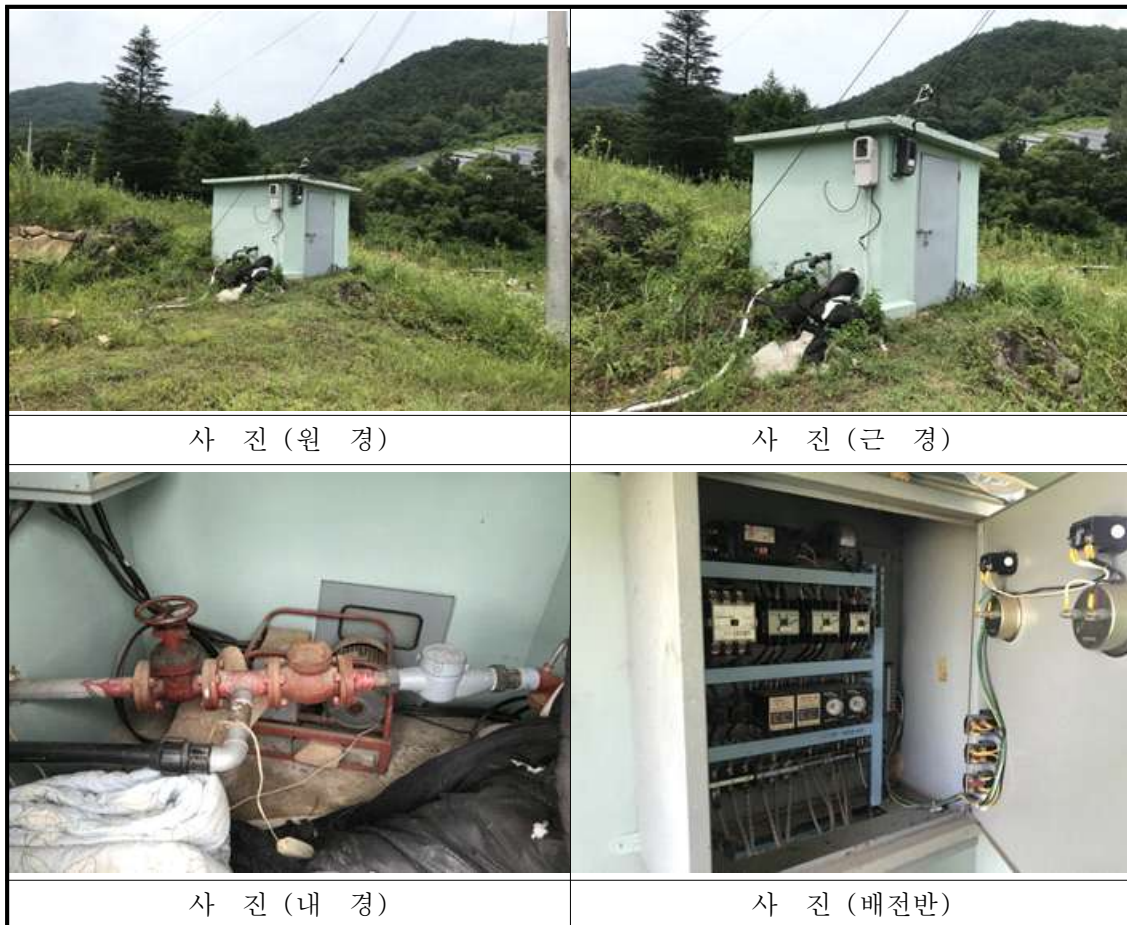
라. 사진대지

문제점	수위측정관없음		
대 책	수위측정관설치		
추정소요사업비 (공 종 별)	공 종 (항 목)	처 리 내 역	처 리 비 용 (천 원)
	수위측정관없음	수위측정관설치	167
	계		167

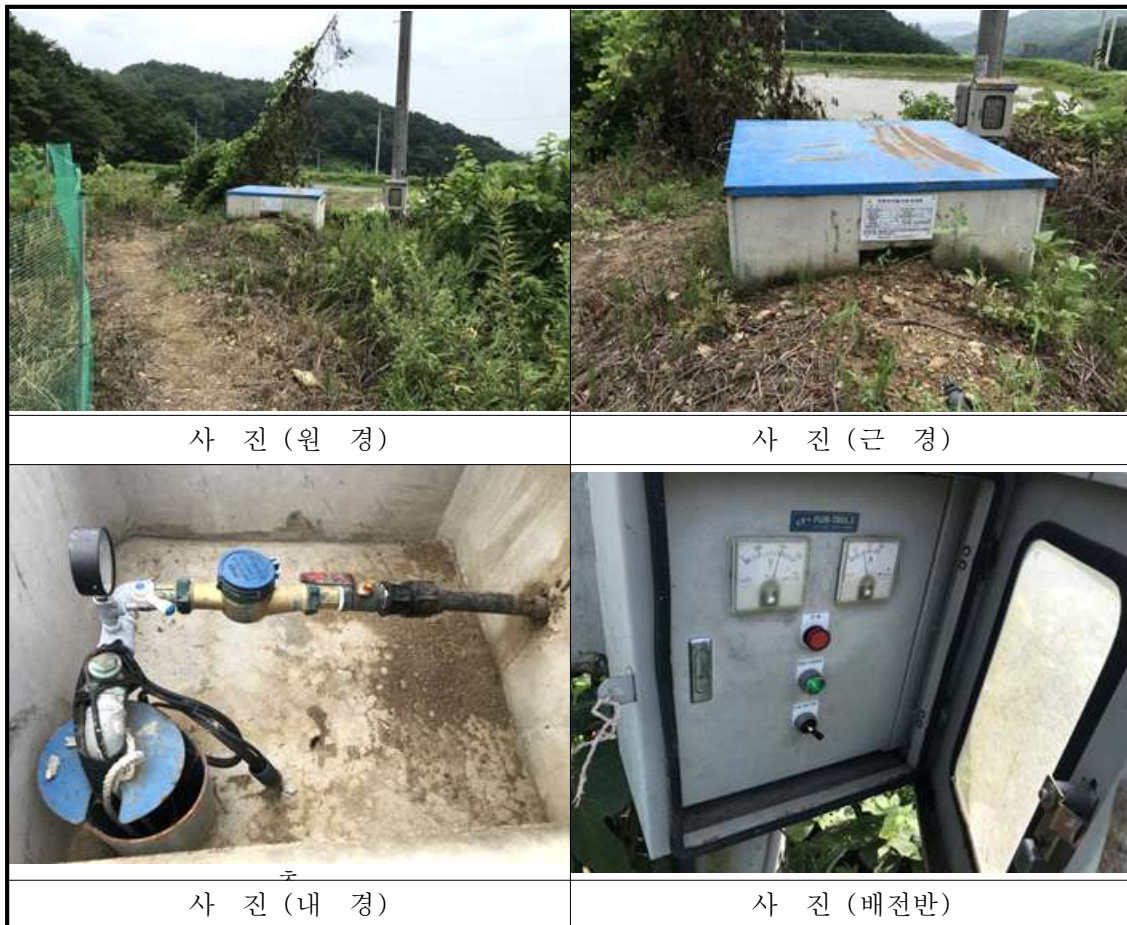
라. 사진대지

문제점	수위측정관없음		
대 책	수위측정관설치		
추정소요사업비 (공 종 별)	공 종 (항 목)	처 리 내 역	처 리 비 용 (천 원)
	수위측정관없음	수위측정관설치	167
	계		167
