# 2021 농촌지하수관리 보고서

성월지구

농림축산식품부

한국농어촌공사

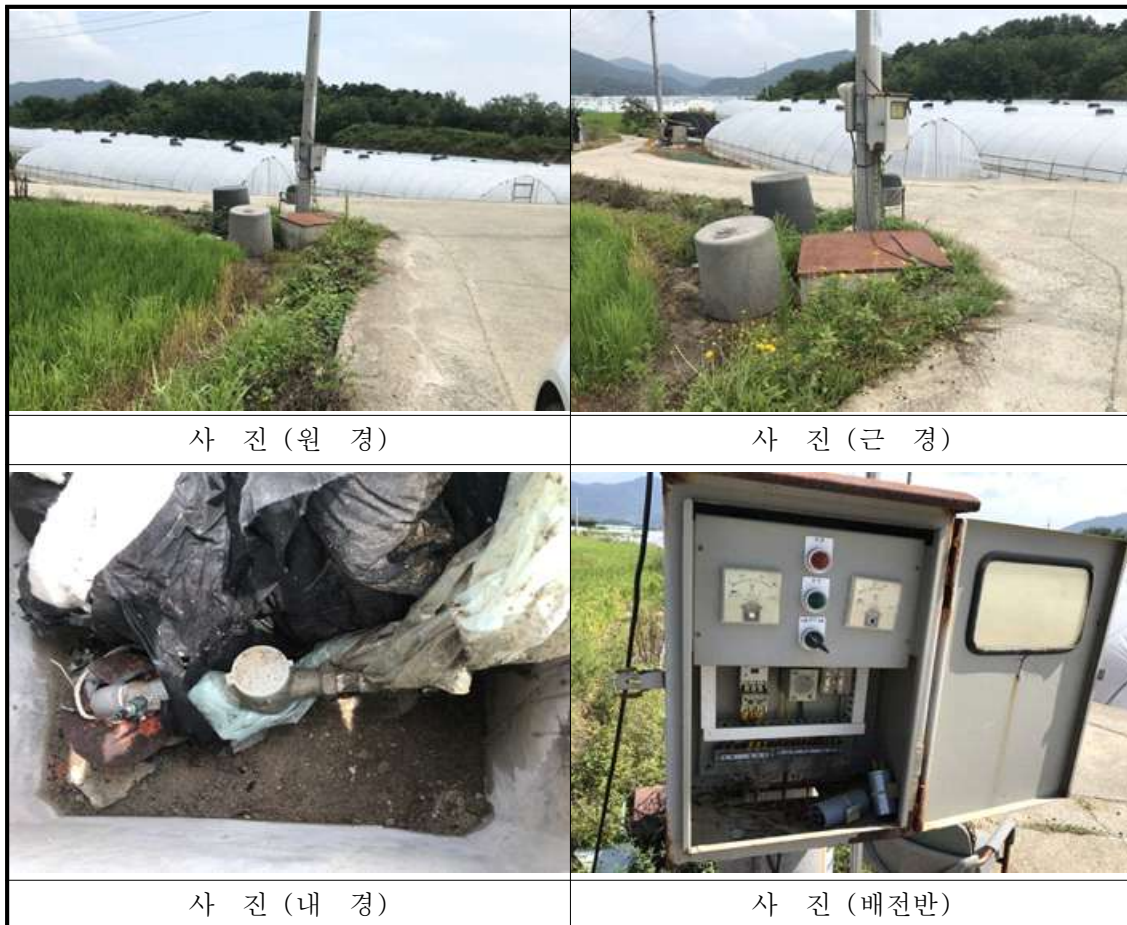
라. 사진대지

문제점	수위측정관없음		
대 책	수위측정관설치		
추정소요사업비 (공 종 별)	공 종 (항 목)	처 리 내 역	처 리 비 용 (천 원)
	수위측정관없음	수위측정관설치	167
	계		167

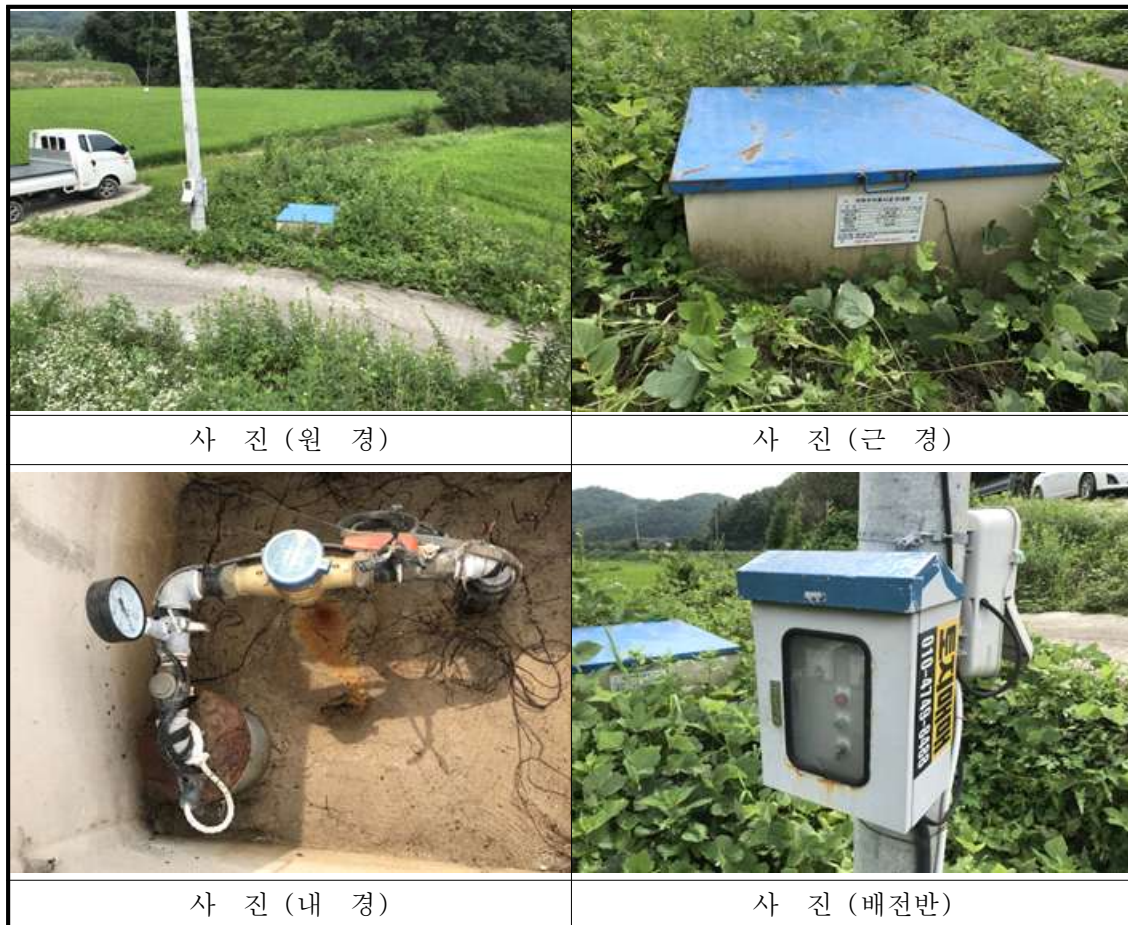
문제점	유량계고장		
대 책	유량계설치		
추정소요사업비 (공 종 별)	공 종 (항 목)	처 리 내 역	처 리 비 용 (천 원)
	유량계고장	유량계설치	231
	계		231

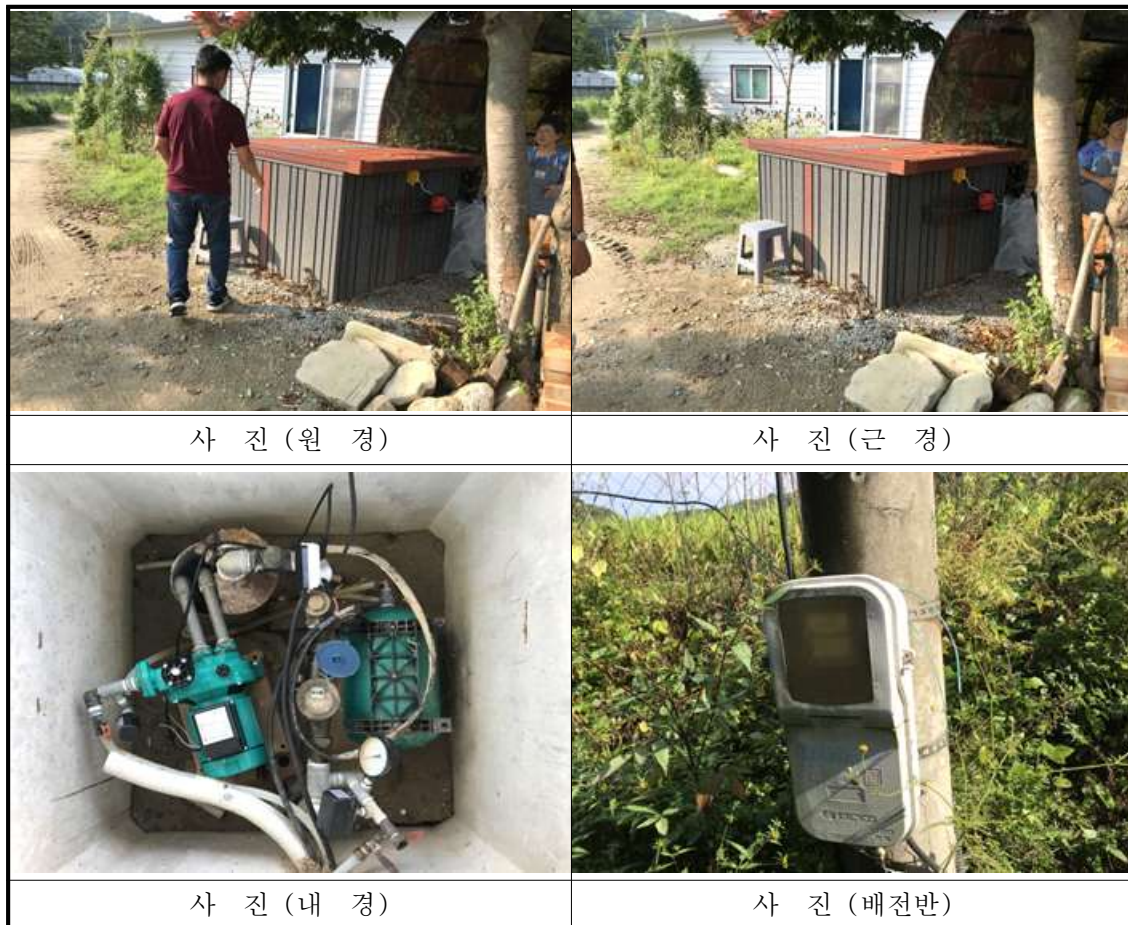
문제점	수위측정관없음		
대 책	수위측정관설치		
추정소요사업비 (공 종 별)	공 종 (항 목)	처 리 내 역	처 리 비 용 (천 원)
	수위측정관없음	수위측정관설치	167
	계		167

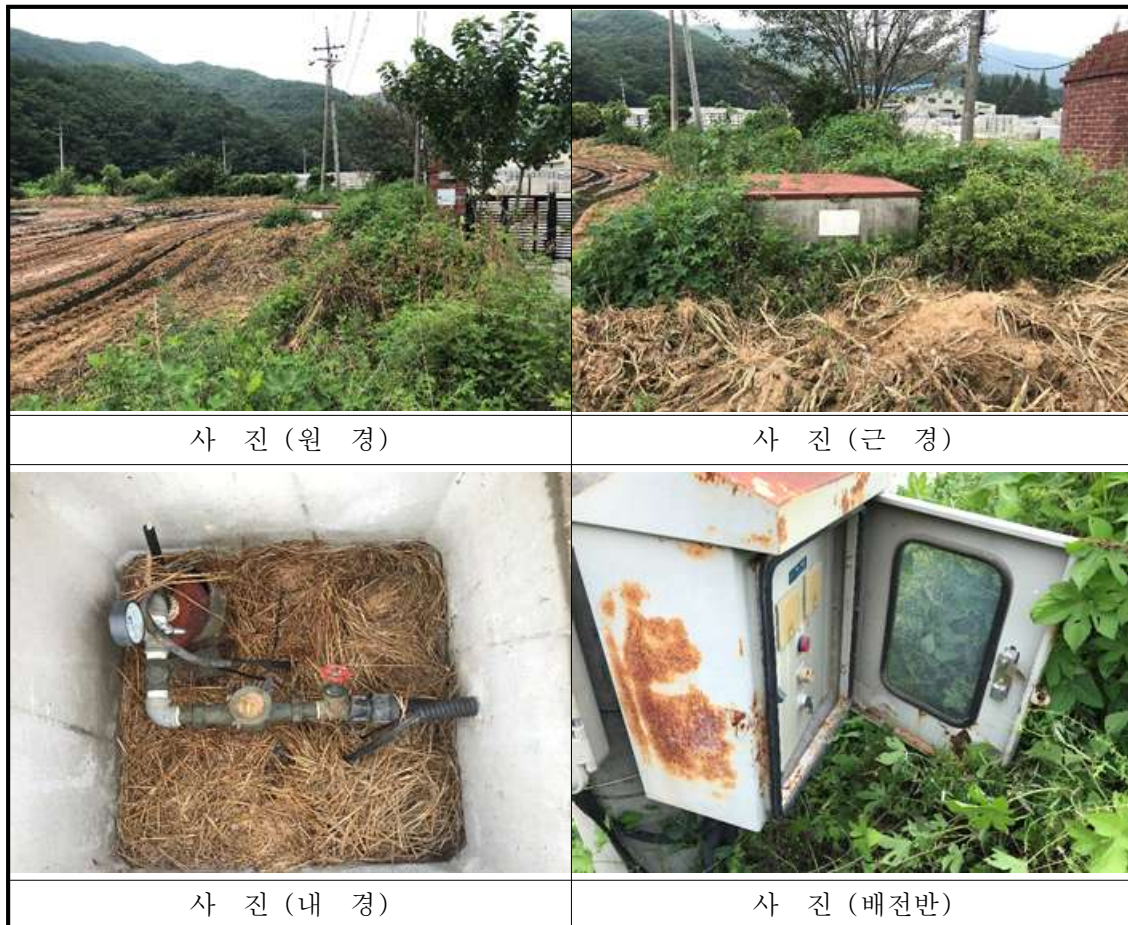
문제점	유량계고장		
대 책	유량계설치		
추정소요사업비 (공 종 별)	공 종 (항 목)	처 리 내 역	처 리 비 용 (천 원)
	유량계고장	유량계설치	231
	계		231

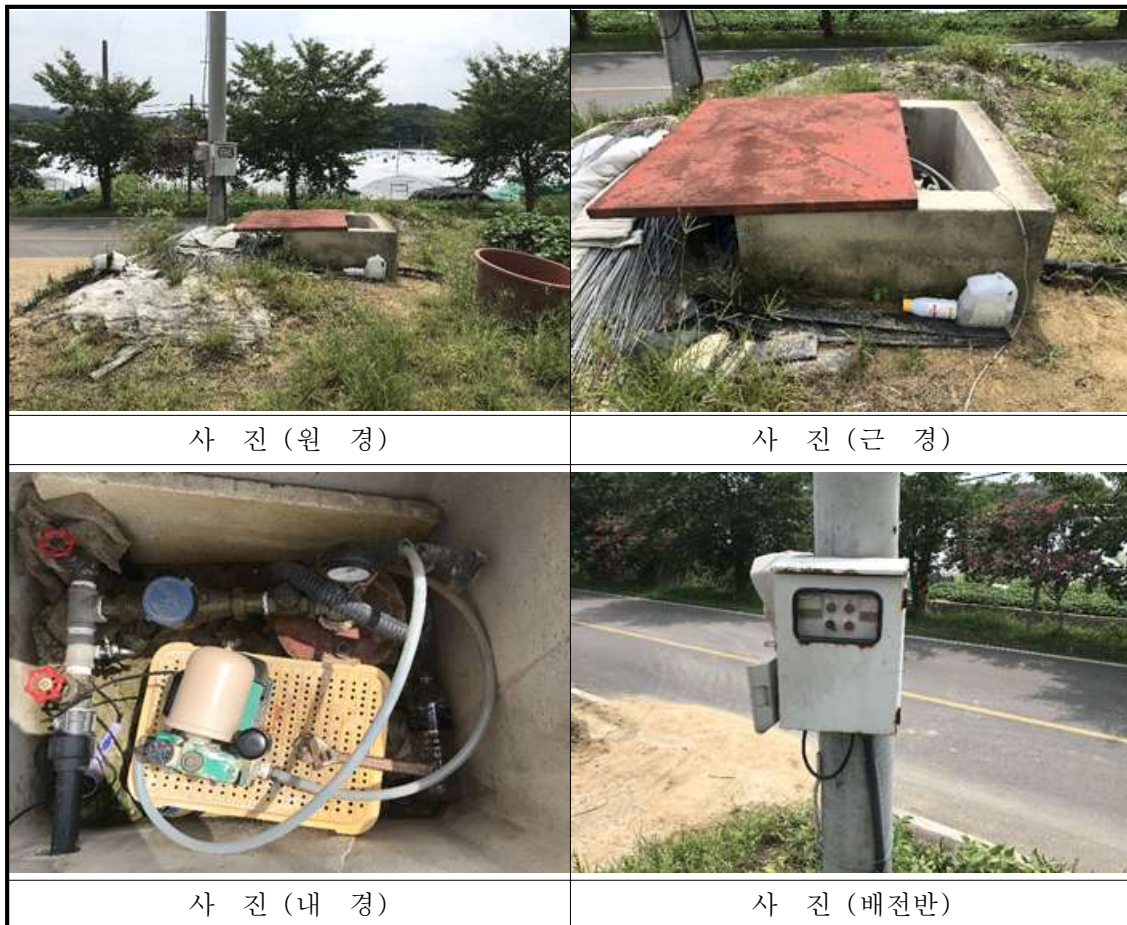
문제점	수위측정관없음		
대 책	수위측정관설치		
추정소요사업비 (공 종 별)	공 종 (항 목)	처 리 내 역	처 리 비 용 (천 원)
	수위측정관없음	수위측정관설치	167
	계		167

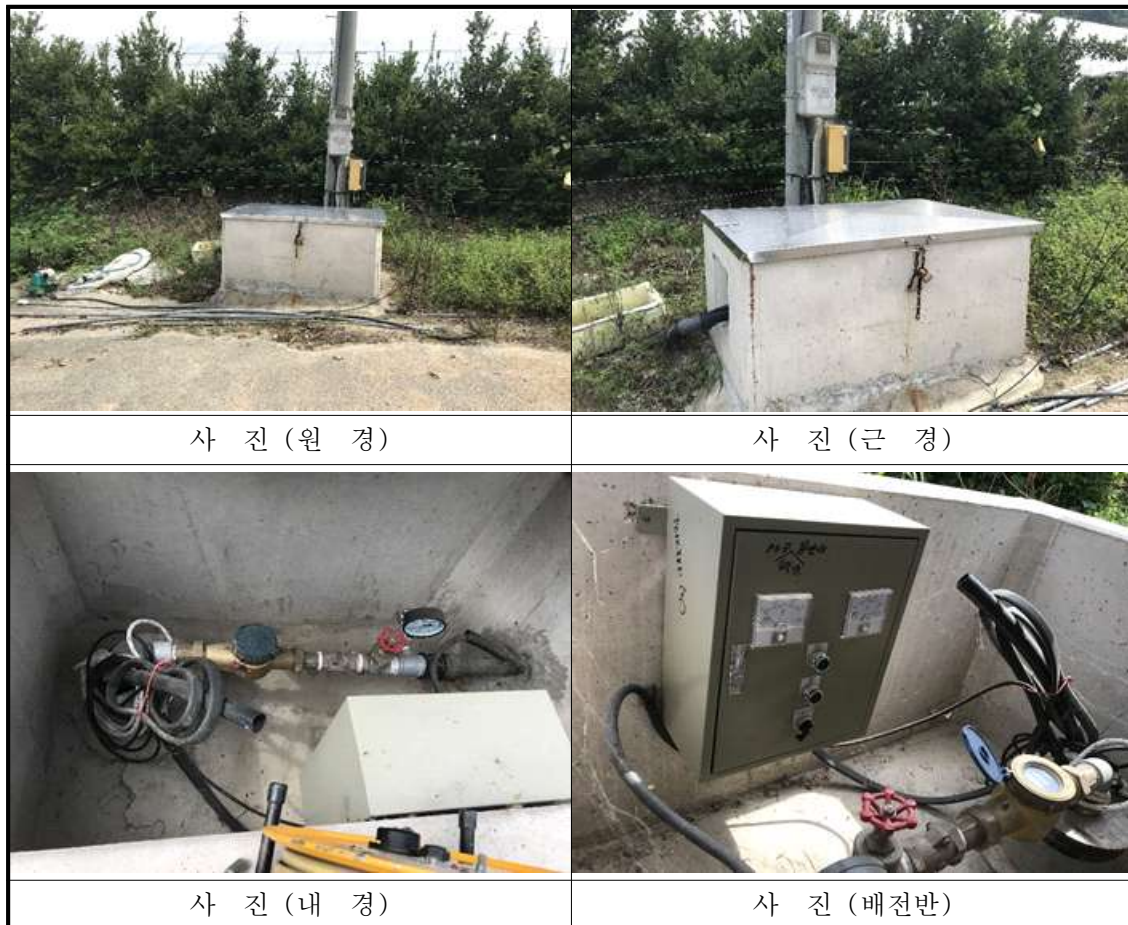
문제점	수위측정관없음		
대 책	수위측정관설치		
추정소요사업비 (공 종 별)	공 종 (항 목)	처 리 내 역	처 리 비 용 (천 원)
	수위측정관없음	수위측정관설치	167
	계		167

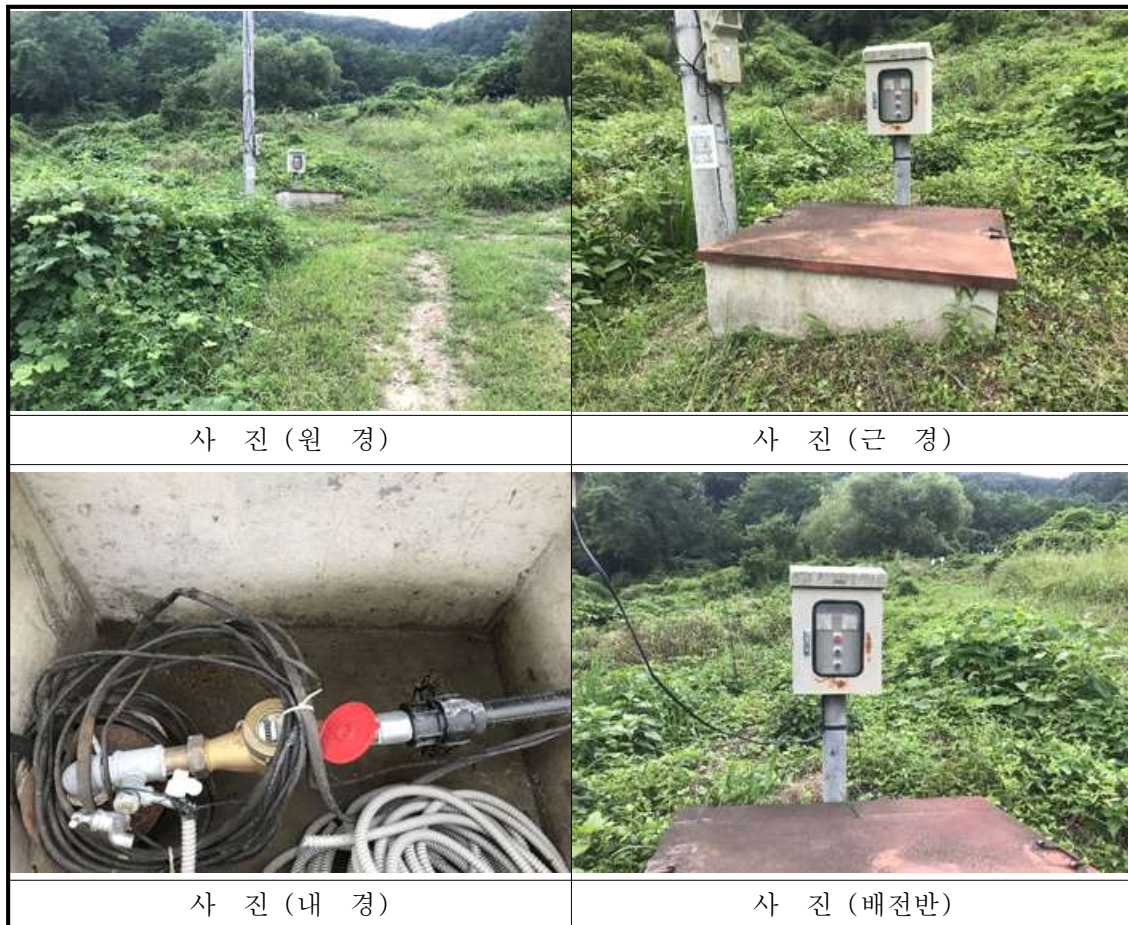
문제점	수위측정관없음		
대 책	수위측정관설치		
추정소요사업비 (공 종 별)	공 종 (항 목)	처 리 내 역	처 리 비 용 (천 원)
	수위측정관없음	수위측정관설치	167
	계		167

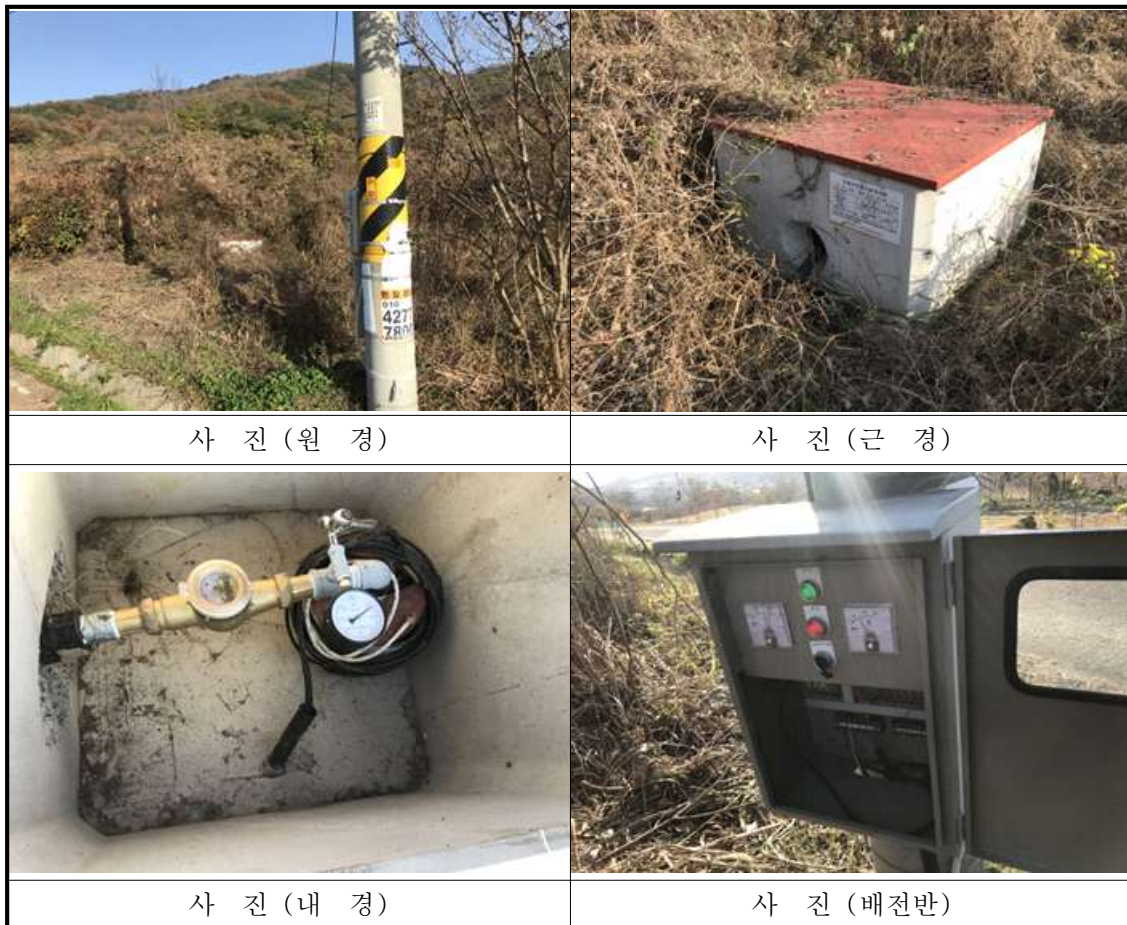
문제점	수위측정관없음		
대 책	수위측정관설치		
추정소요사업비 (공 종 별)	공 종 (항 목)	처 리 내 역	처 리 비 용 (천 원)
	수위측정관없음	수위측정관설치	167
	계		167

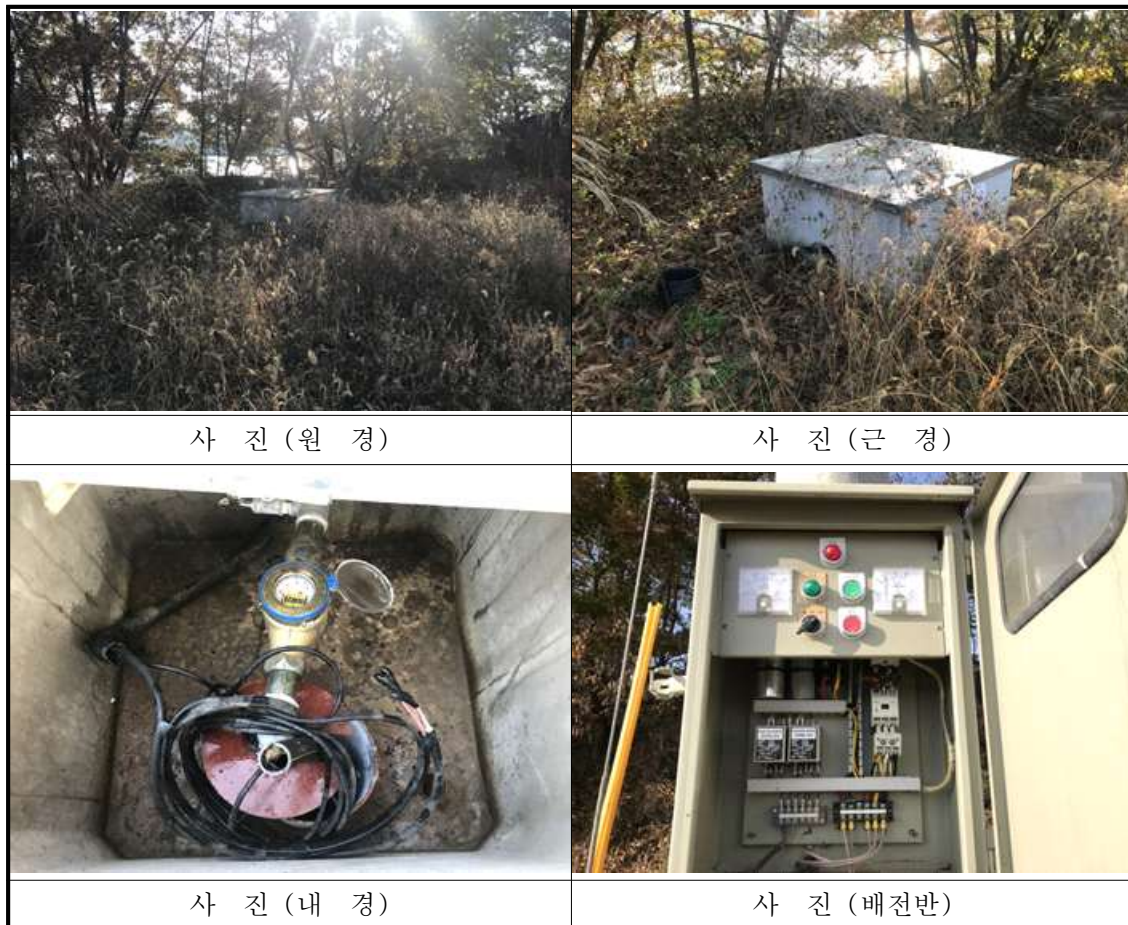
문제점	수위측정관없음		
대 책	수위측정관설치		
추정소요사업비 (공 종 별)	공 종 (항 목)	처 리 내 역	처 리 비 용 (천 원)
	수위측정관없음	수위측정관설치	167
	계		167

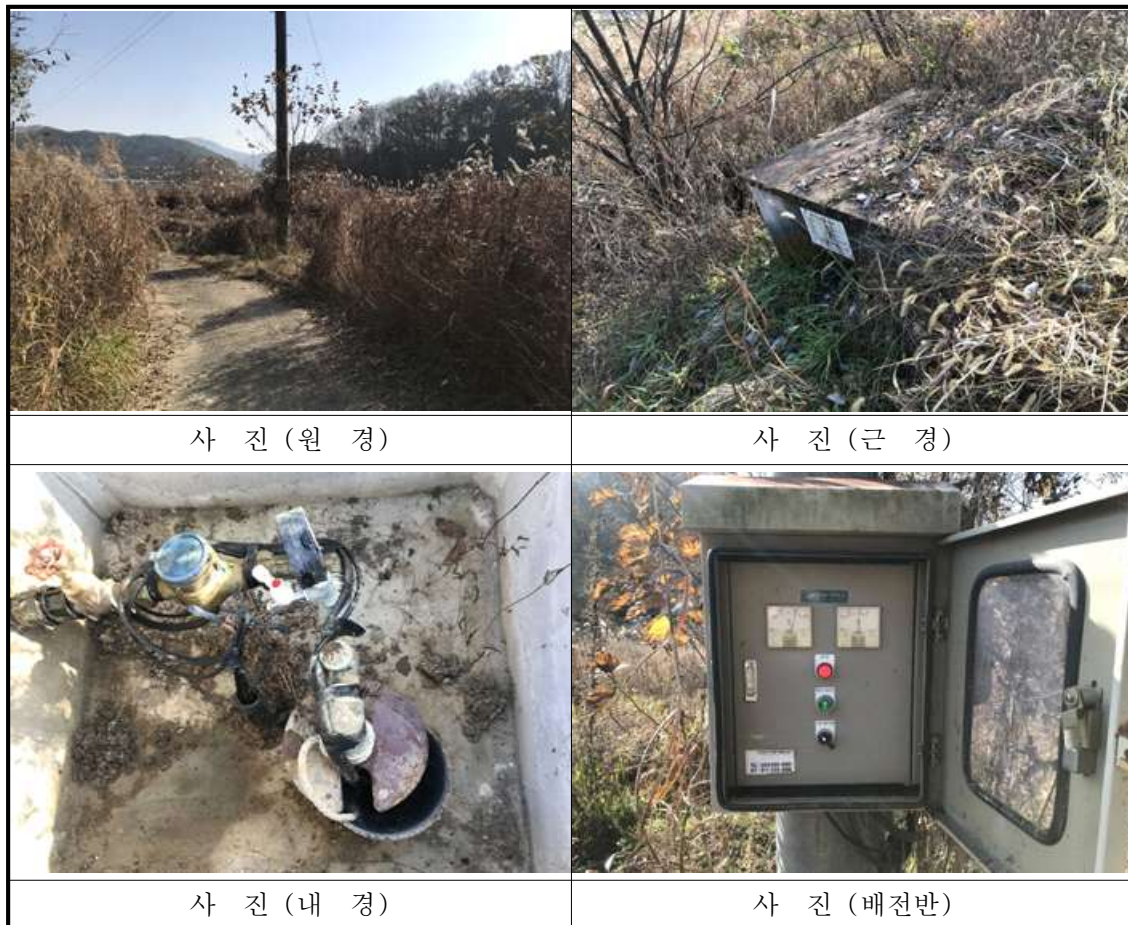
문제점	유량계고장, 수위측정관없음		
대 책	유량계설치, 수위측정관설치		
추정소요사업비 (공 종 별)	공 종 (항 목)	처 리 내 역	처 리 비 용 (천 원)
	유량계고장	유량계설치	231
	수위측정관없음	수위측정관설치	167
	계		398

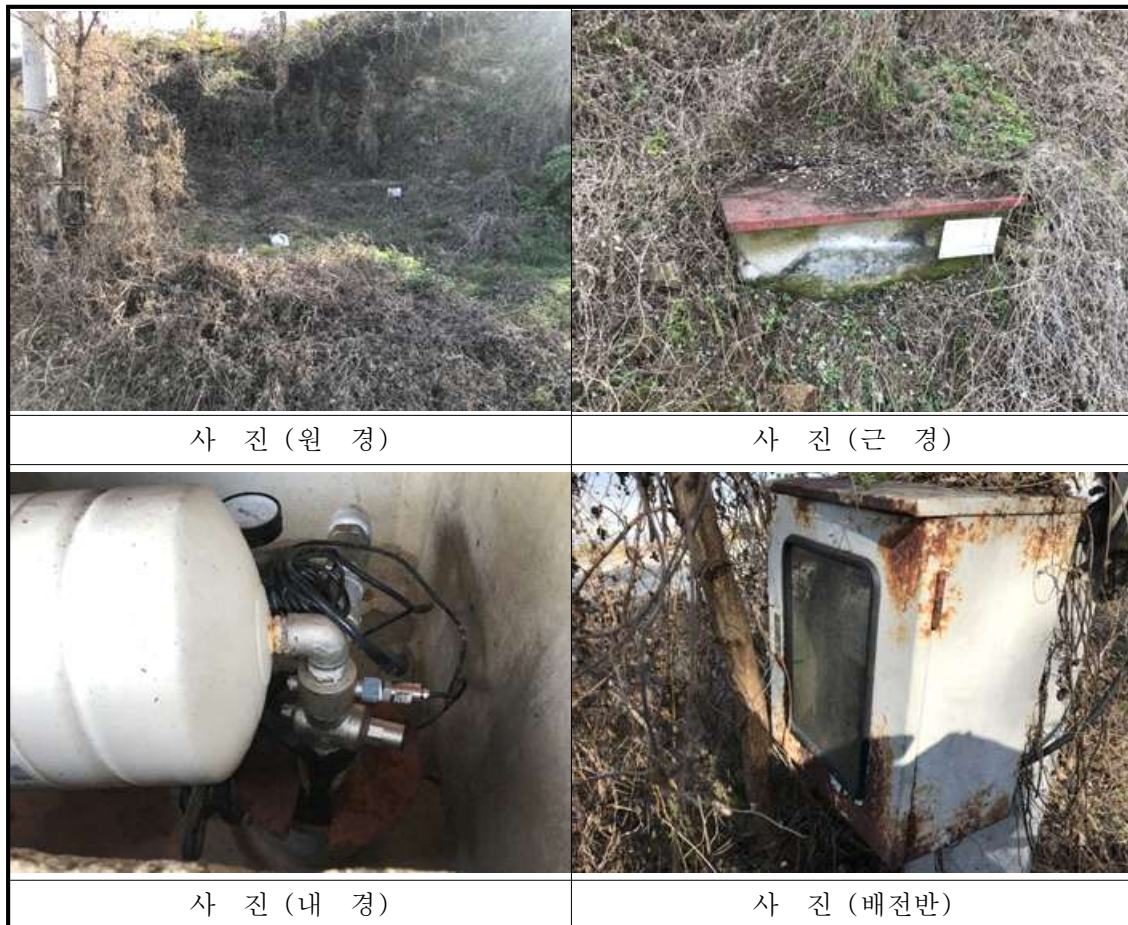
문제점	유량계없음, 수위측정관없음		
대 책	유량계설치, 수위측정관설치		
추정소요사업비 (공 종 별)	공 종 (항 목)	처 리 내 역	처 리 비 용 (천 원)
	유량계없음	유량계설치	231
	수위측정관없음	수위측정관설치	167
	계		398

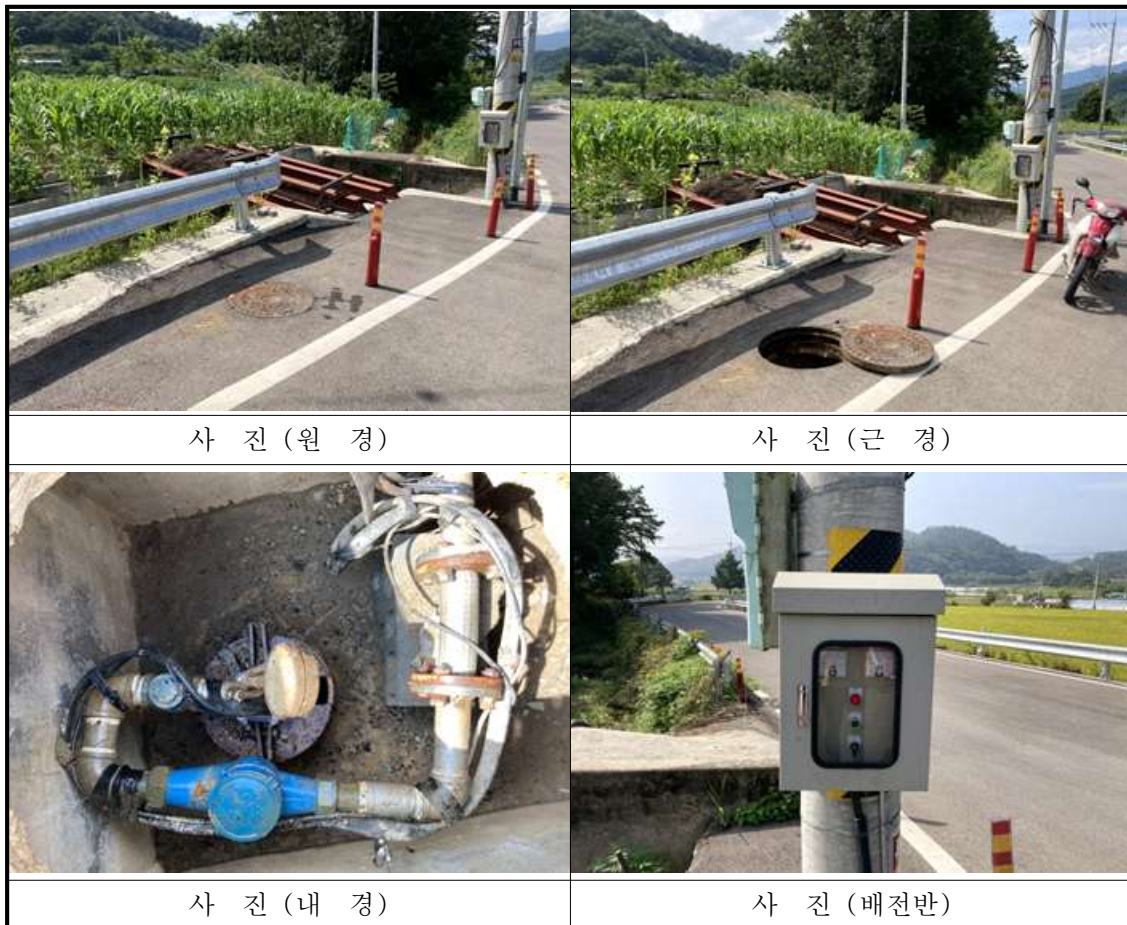
문제점	수위측정관없음		
대책	수위측정관설치		
추정소요사업비 (공종별)	공종(항목)	처리내역	처리비용(천원)
	수위측정관없음	수위측정관설치	167
	계		167

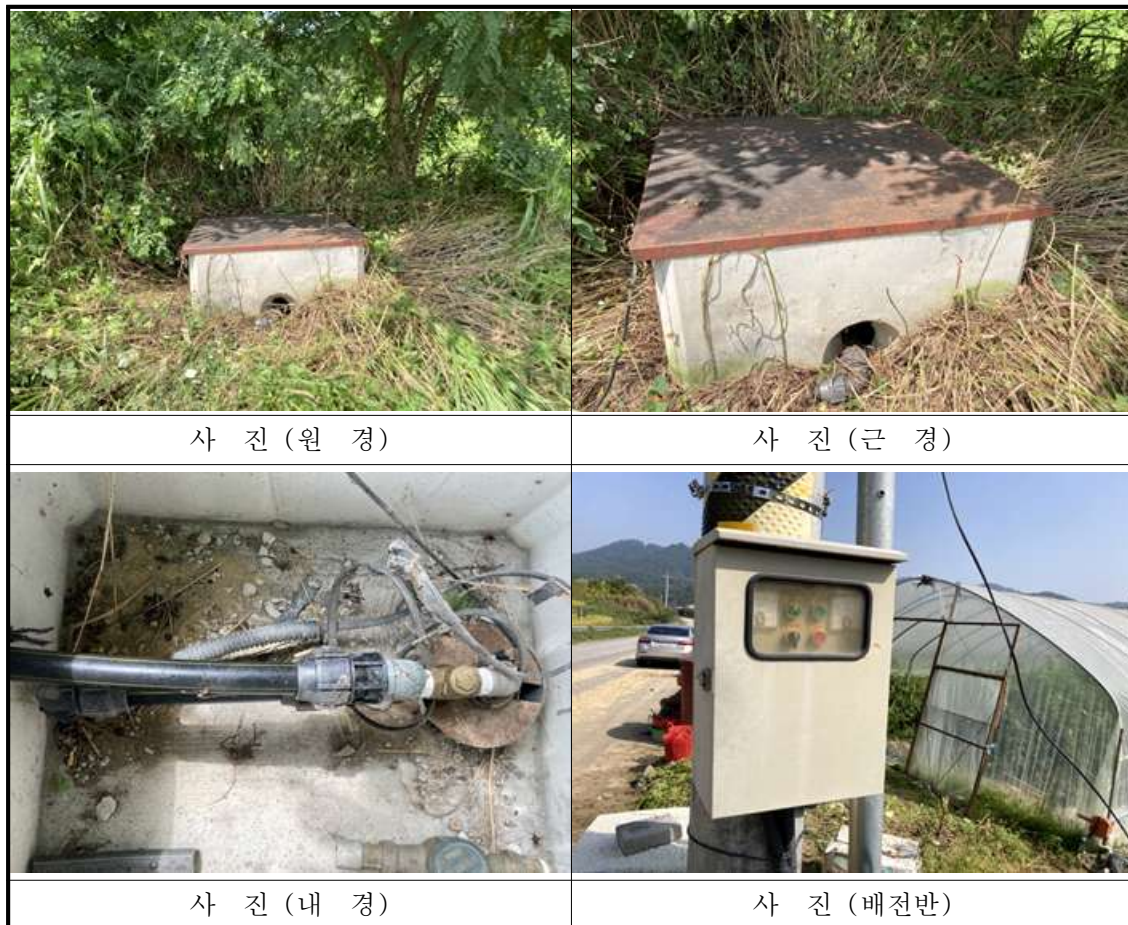
문제점	수위측정관없음		
대 책	수위측정관설치		
추정소요사업비 (공 종 별)	공 종 (항 목)	처 리 내 역	처 리 비 용 (천 원)
	수위측정관없음	수위측정관설치	167
	계		167

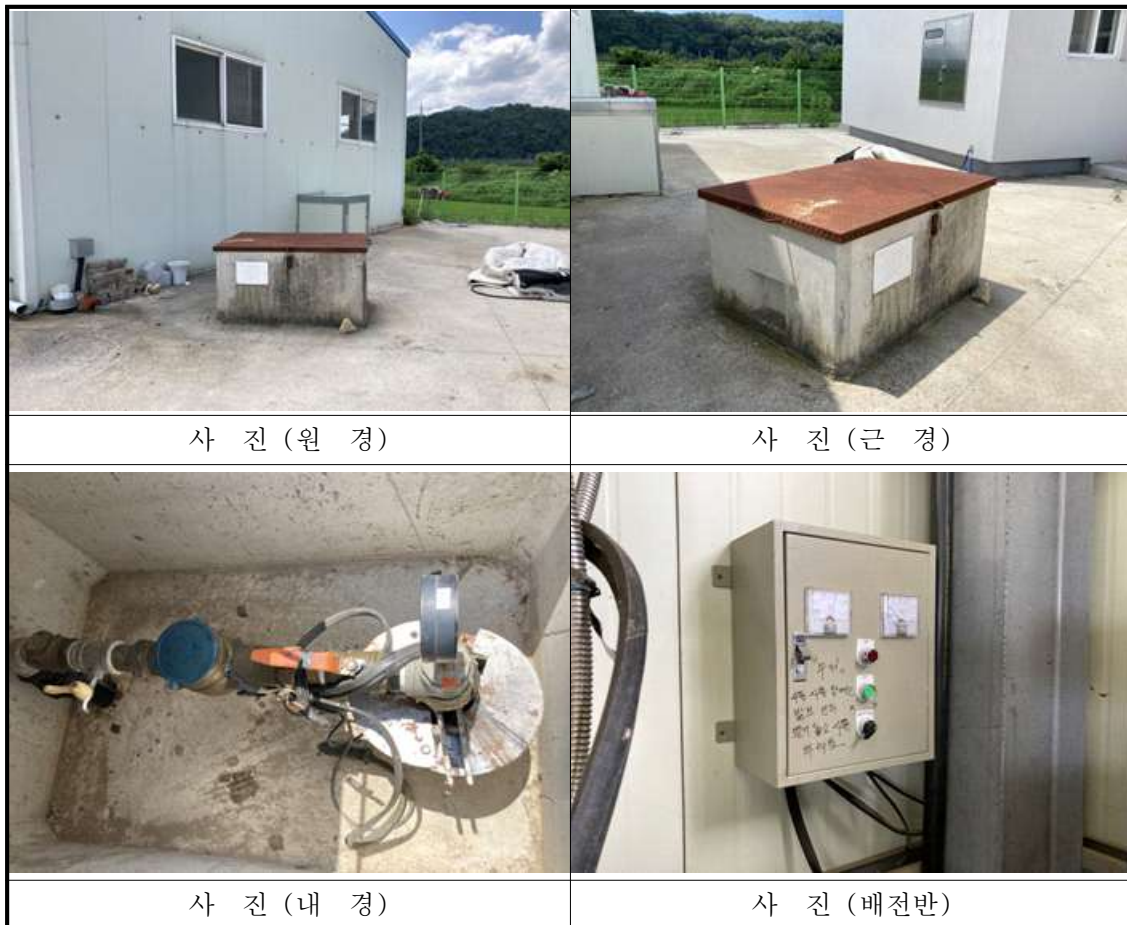
문제점	수위측정관없음		
대 책	수위측정관설치		
추정소요사업비 (공 종 별)	공 종 (항 목)	처 리 내 역	처 리 비 용 (천 원)
	수위측정관없음	수위측정관설치	167
	계		167

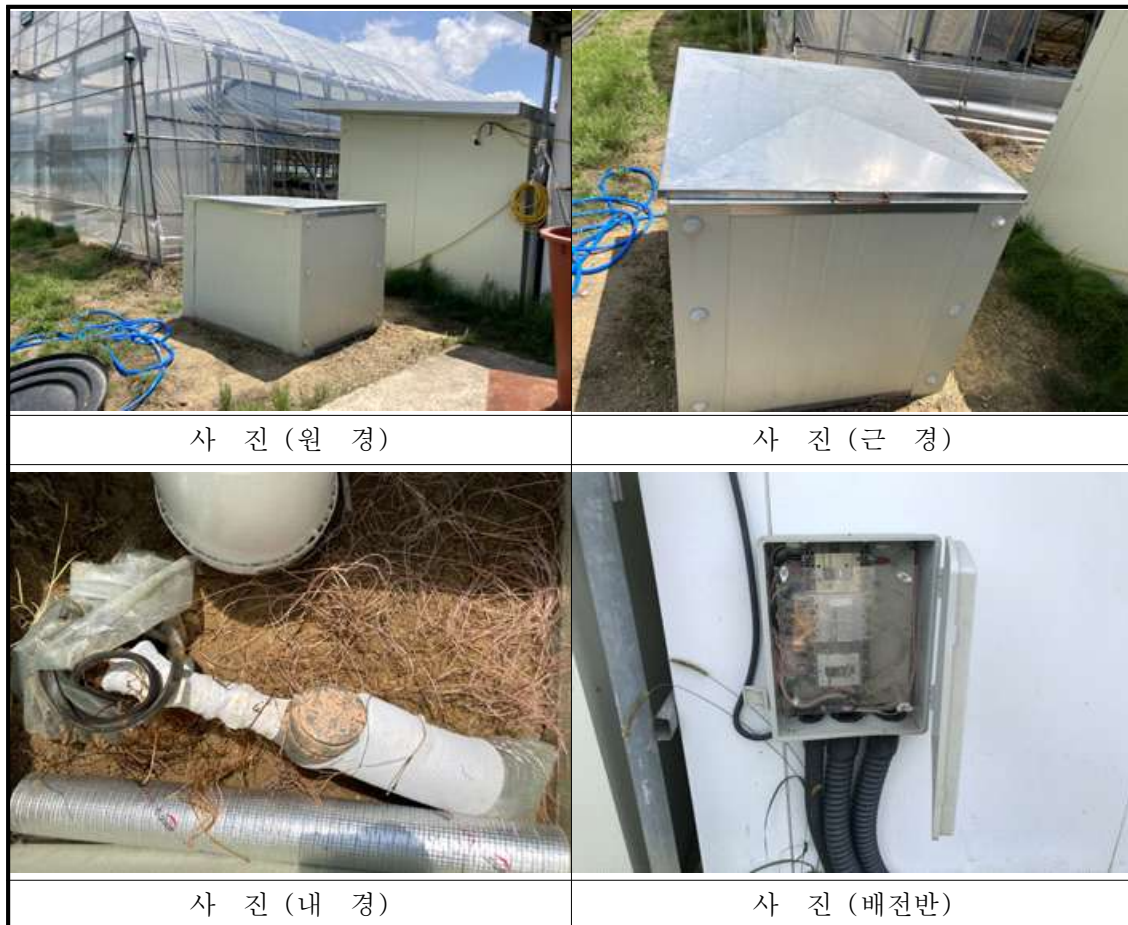
문제점	수위측정관없음		
대 책	수위측정관설치		
추정소요사업비 (공 종 별)	공 종 (항 목)	처 리 내 역	처 리 비 용 (천 원)
	수위측정관없음	수위측정관설치	167
	계		167

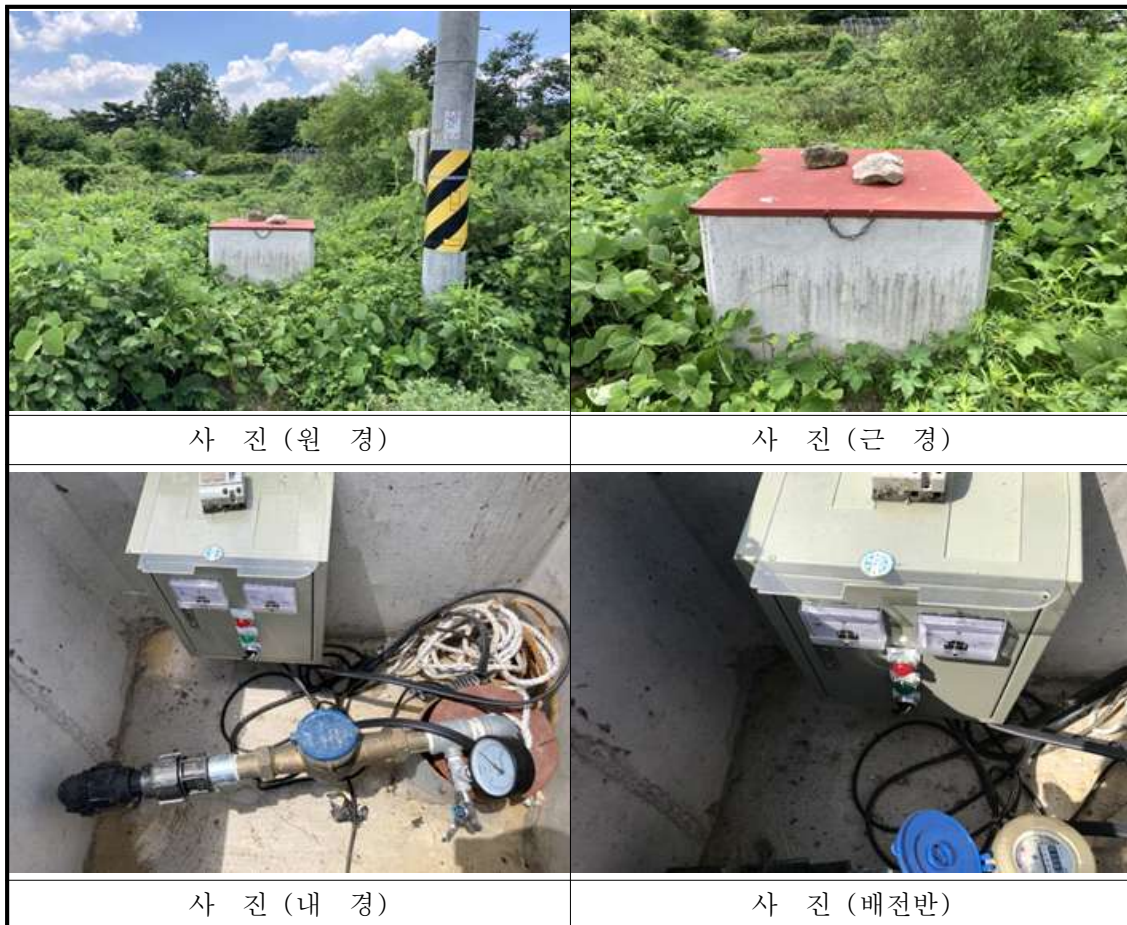
문제점	수위측정관없음		
대 책	수위측정관설치		
추정소요사업비 (공 종 별)	공 종 (항 목)	처 리 내 역	처 리 비 용 (천 원)
	수위측정관없음	수위측정관설치	167
	계		167

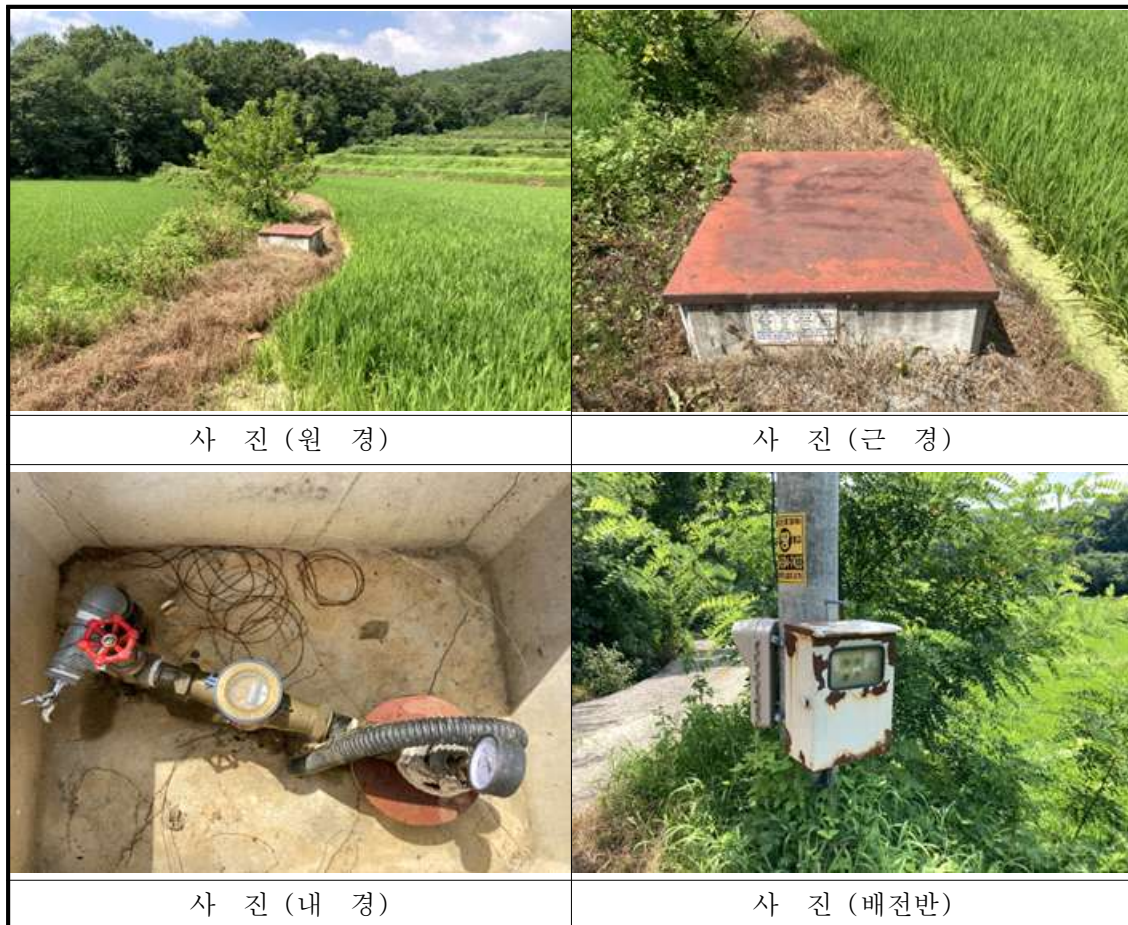
문제점	수위측정관없음		
대책	수위측정관설치		
추정소요사업비 (공종별)	공종(항목)	처리내역	처리비용(천원)
	수위측정관없음	수위측정관설치	167
	계		167

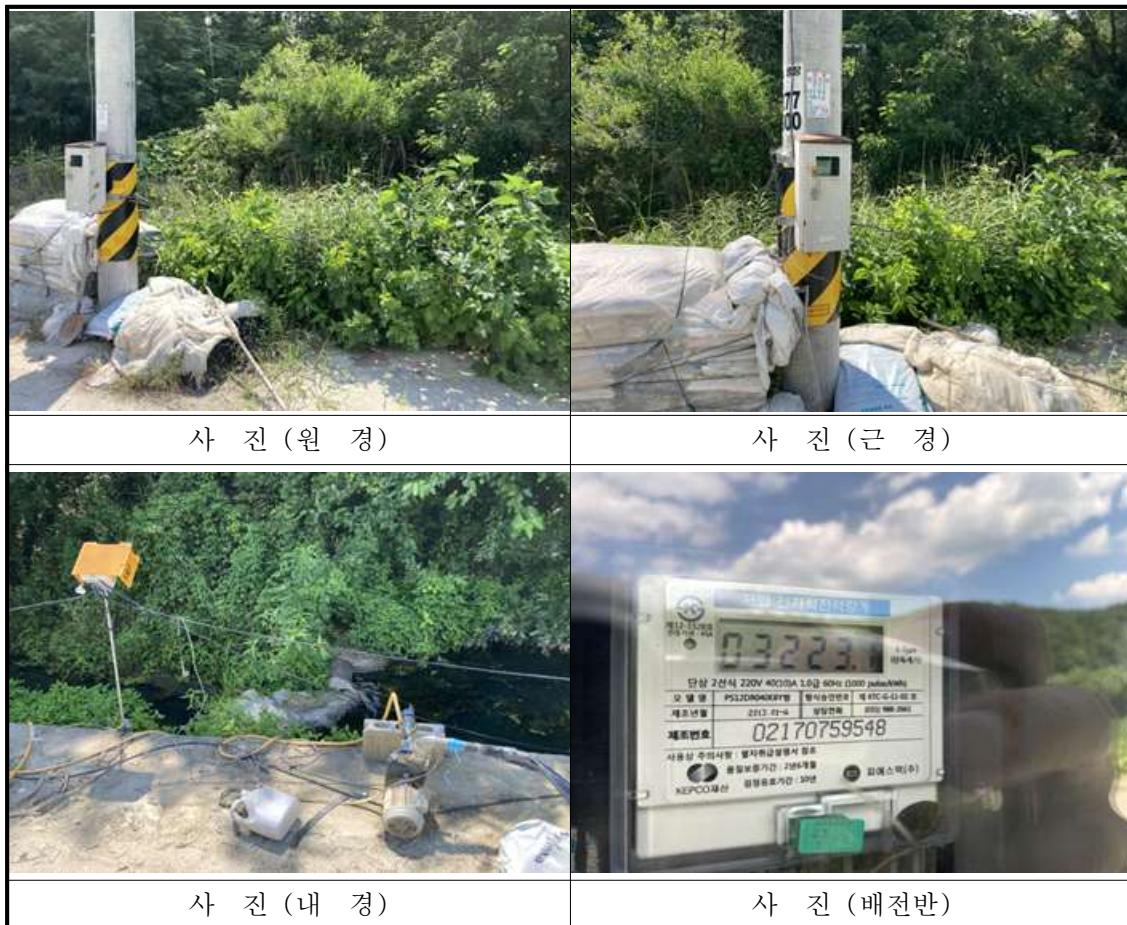
문제점	출수장치없음, 수위측정관없음		
대 책	출수장치설치, 수위측정관설치		
추정소요사업비 (공 종 별)	공 종 (항 목)	처 리 내 역	처 리 비 용 (천 원)
	출수장치없음	출수장치설치	38
	수위측정관없음	수위측정관설치	167
	계		205

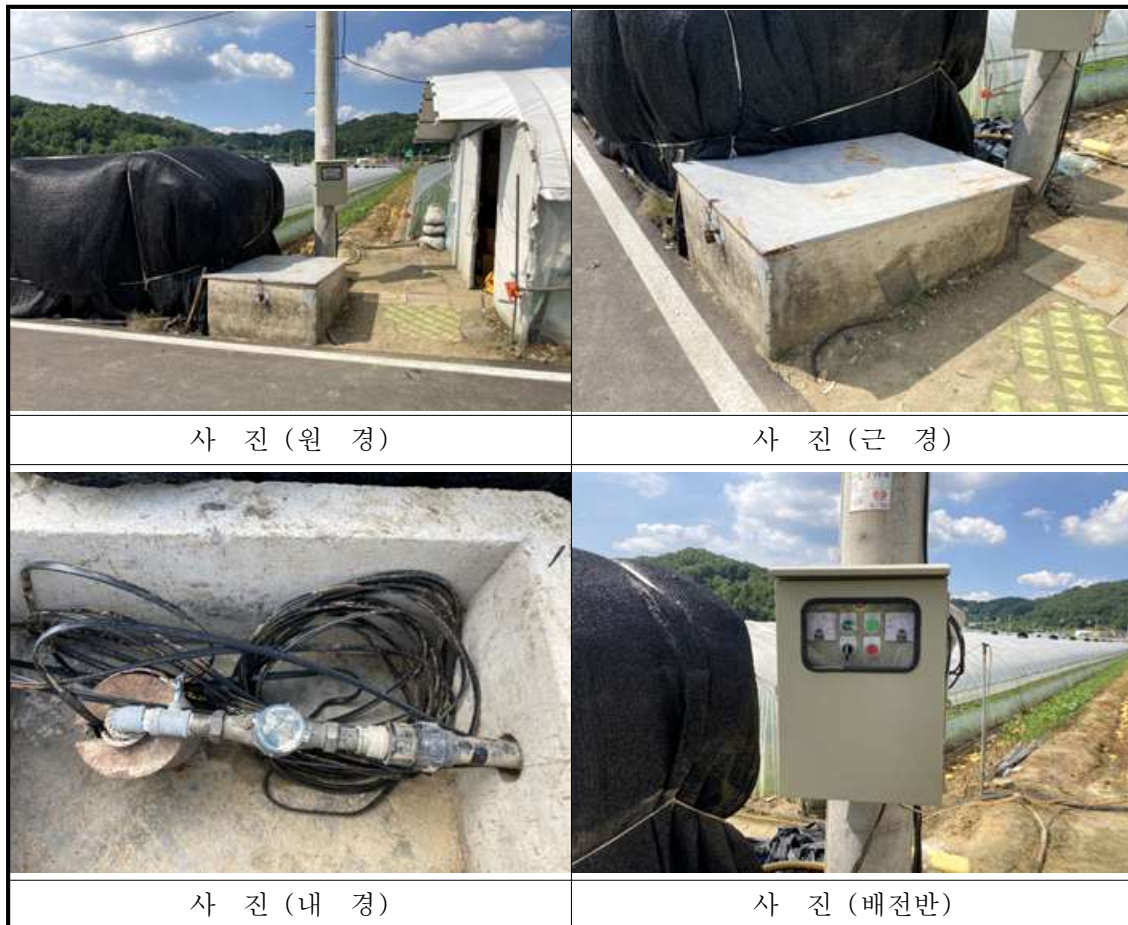
문제점	수위측정관없음		
대책	수위측정관설치		
추정소요사업비 (공종별)	공종(항목)	처리내역	처리비용(천원)
	수위측정관없음	수위측정관설치	167
	계		167
